COMUNE DI CASSINO

PEBA

Schede rilevazione criticità con indicazioni programmatiche
Percorsi pedonali/ambiti/piazze/aree prospicienti edifici

Architetto Giuseppina Carella

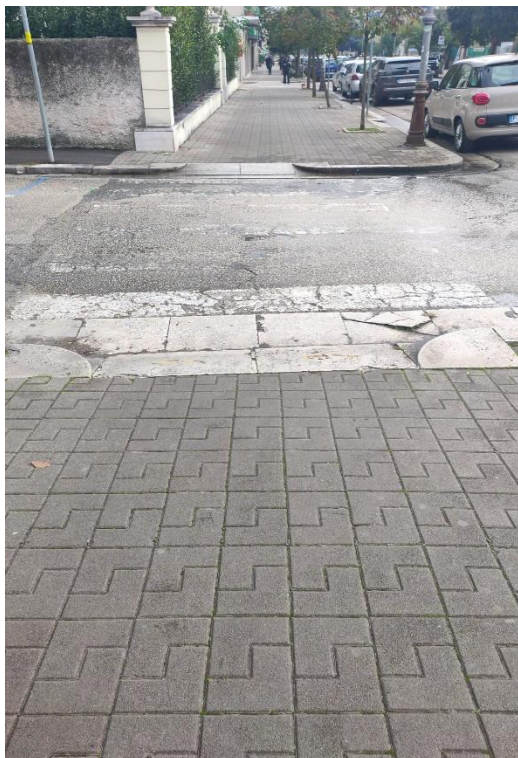
DATA	30/12/2023
Codice	A01_PP14_T01
Indirizzo	Corso delle Repubblica- Via Casilina
Posizione	Incrocio via Condotti

con rampe senza segnalazione podo tattatile con contrasto cromatico X

con strisce pedonali poco visibili X

con strada sconnessa X

con pendenza superiore al 12 % X

senza raccordo con sede stradale X

Al momento del rilievo è presente una pozzanghera d'acqua sull'attraversamento forse per perdita da tombino. L'attraversamento non è in buone condizioni

- fondo/pavimentazione del marciapiede; sistemazione strada con strisce pedonali; inserimento di rampa inclinata con pendenza adeguata (**scheda I.01**)

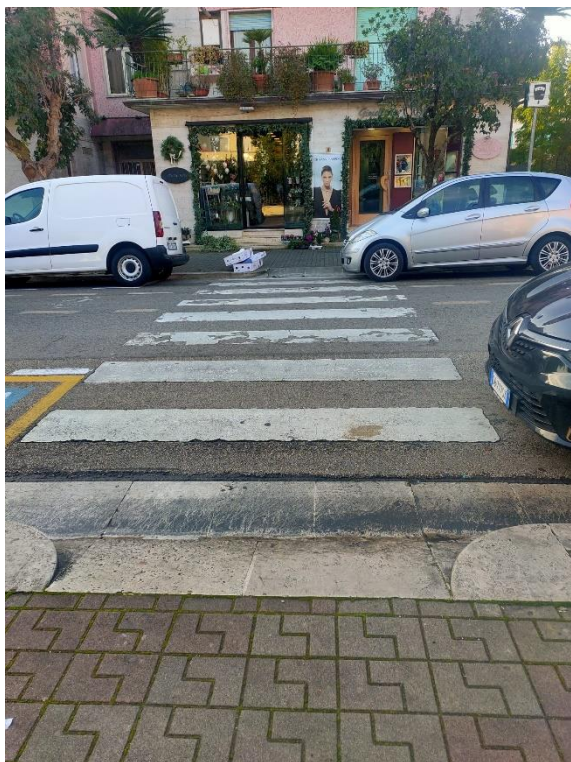
DATA	30/12/2023
Codice	A03_PP14_T01
Indirizzo	Corso della Repubblica
Posizione	tra civico 8 e 19 lati opposti

con rampe senza segnalazione podo tattatile con contrasto cromatico X

con strada sconnessa X

con pendenza superiore al 12 % X

senza raccordo con sede stradale X

- inserimento di rampe inclinate con pendenza adeguata (scheda I.01)

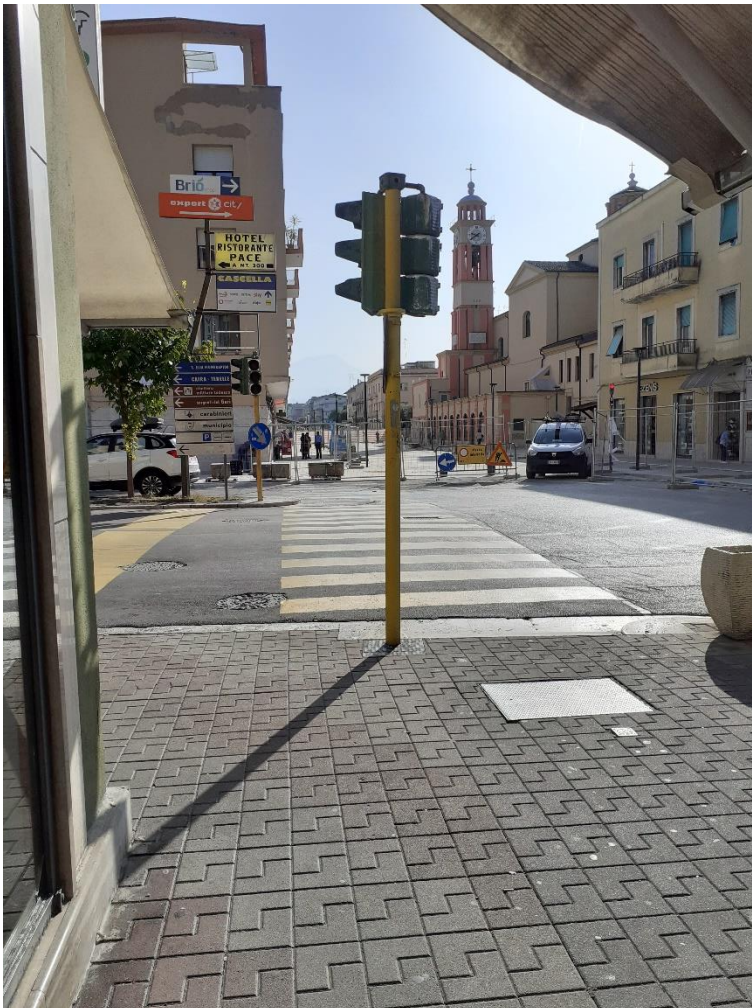
DATA	09/10/2023
Codice	A01 PP14 T02
Indirizzo	Corso della Repubblica
Posizione	Incrocio verso l'area pedonale criticità

Attraversamento con semaforo senza avviso acustico (solo per attraversamenti con semaforo) X
Attraversamento:
AREA DI CANTIERE

con rampe senza segnalazione podò tattile con contrasto cromatico X

con pendenza superiore al 12 % X

senza raccordo con sede stradale X

Note L'attraversamento al momento del rilievo è parte del cantiere in corso.

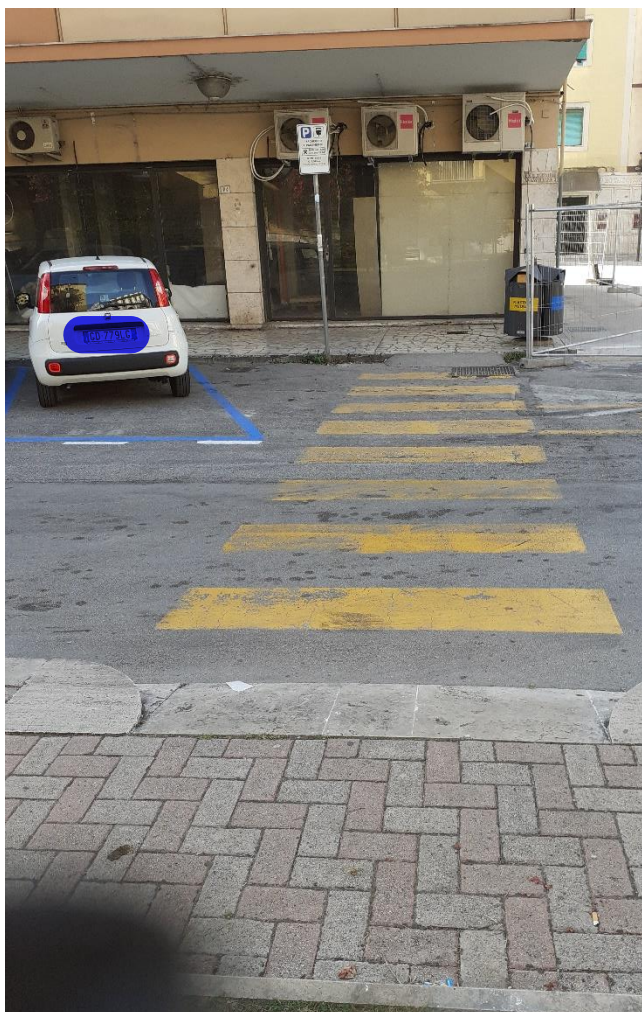
DATA	09/10/2023
Codice	A03_PP14_T02
Indirizzo	Via Tribunale
Posizione (coordinate di posizione nella foto allegata, altro)	In prossimità del monumento su via Marconi

con rampe senza segnalazione podò tattile con contrasto cromatico X

con strada sconnessa X

con pendenza superiore al 12 % X

senza raccordo con sede stradale X

con griglie o altro ostacolo X

L'attraversamento non prosegue su via Marconi. Al momento della rilevazione la rampa posizionata solo su un lato è in asfalto.

- fondo/pavimentazione del marciapiede; sistemazione strada con strisce pedonali; inserimento di rampa inclinata con pendenza adeguata (**scheda I.01**)
- inserimento di mappa tattile di luogo (**scheda I.08**)
- posizionamento di posti auto riservati (**scheda I.07**)

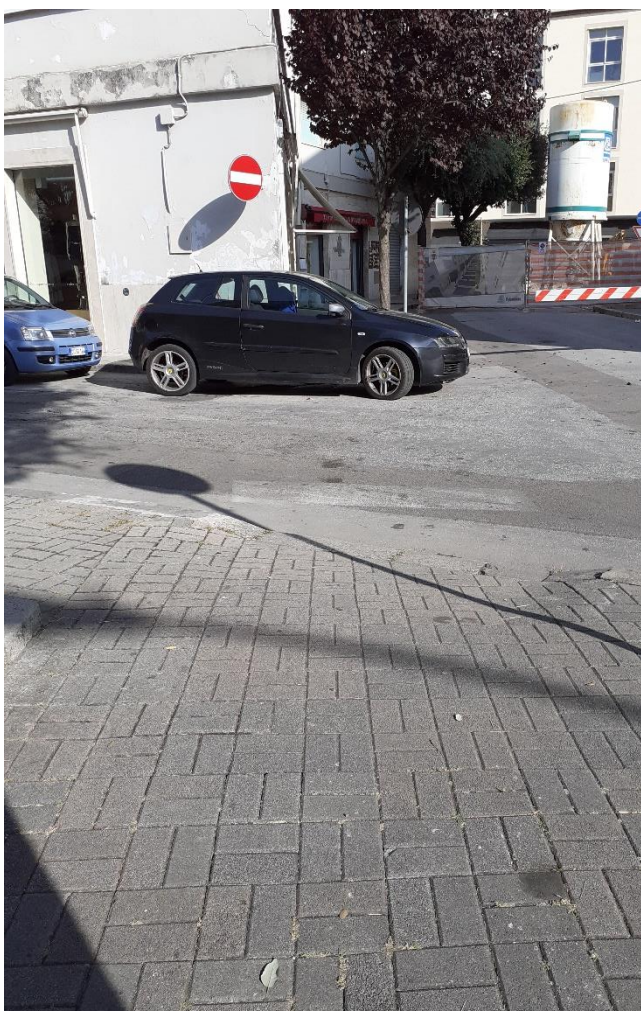
DATA	09/10/2023
Codice	A06_PP14_T02
Indirizzo	Via G Puccini
Posizione	Attraversamento parallelo a via del Carmine criticità

con rampe senza segnalazione podo tattatile con contrasto cromatico X

con strisce pedonali poco visibili X

con strada sconnessa X

con pendenza superiore al 12 % X

senza raccordo con sede stradale X

Le strisce pedonali sono quasi completamente cancellate. Lo spazio sul marciapiede tra rampa inclinata ed edificio ha una larghezza di 65 cm.

- fondo/pavimentazione del marciapiede; sistemazione strada con strisce pedonali; inserimento di rampa inclinata con pendenza adeguata (**scheda I.01**)
- inserimento di mappa tattile di luogo (**scheda I.08**)
- sistemazione del passaggio su marciapiede con allargamento minimo fino a 150 cm
- posizionamento di posti auto riservati (**scheda I.07**)
- Rimozione ostacoli (**interventi di rimozione di ostacoli fissi**)

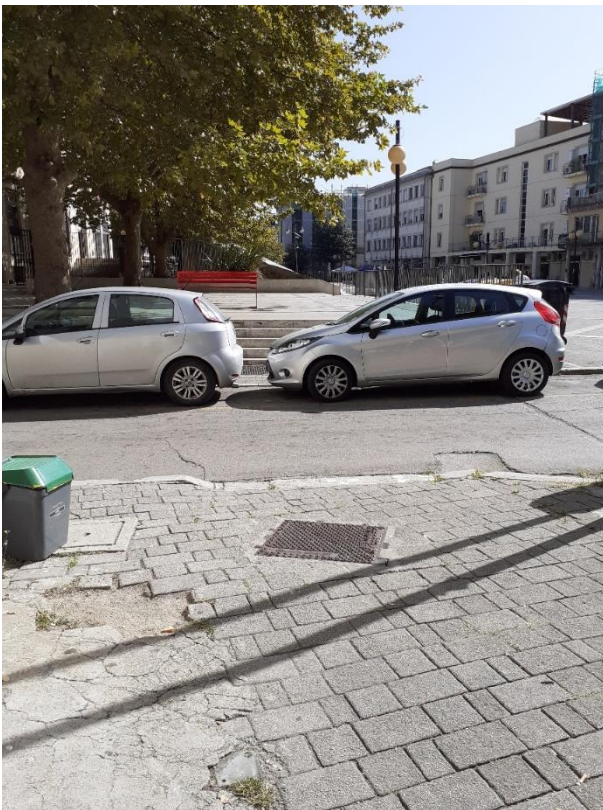
Attraversamento senza rampa in marmo.

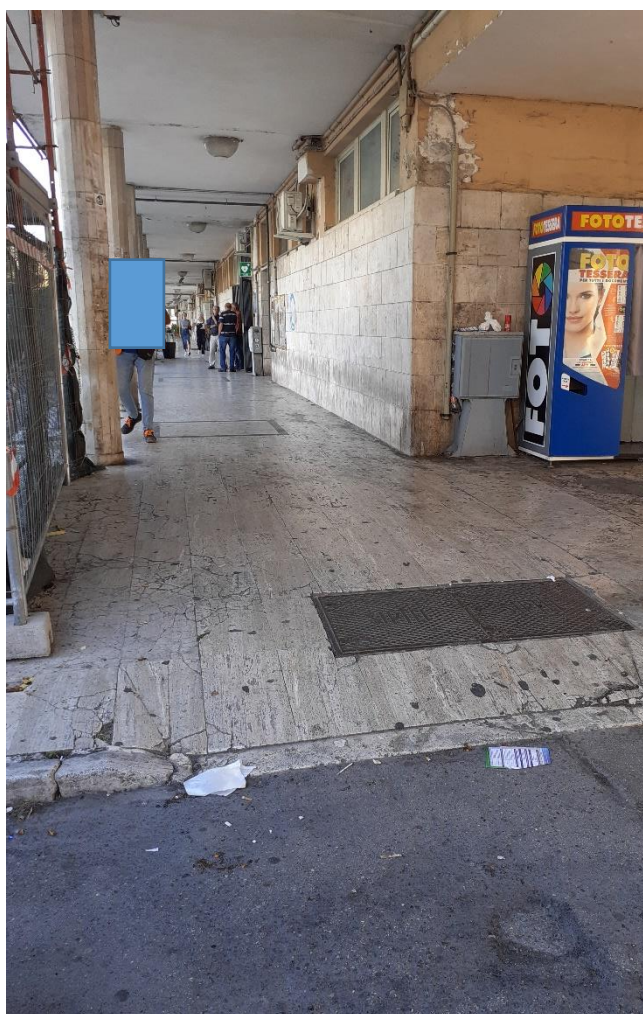
L'area presenta numerose sconnessioni e avvallamenti sia del parti in marmo che di quelle in asfalto.

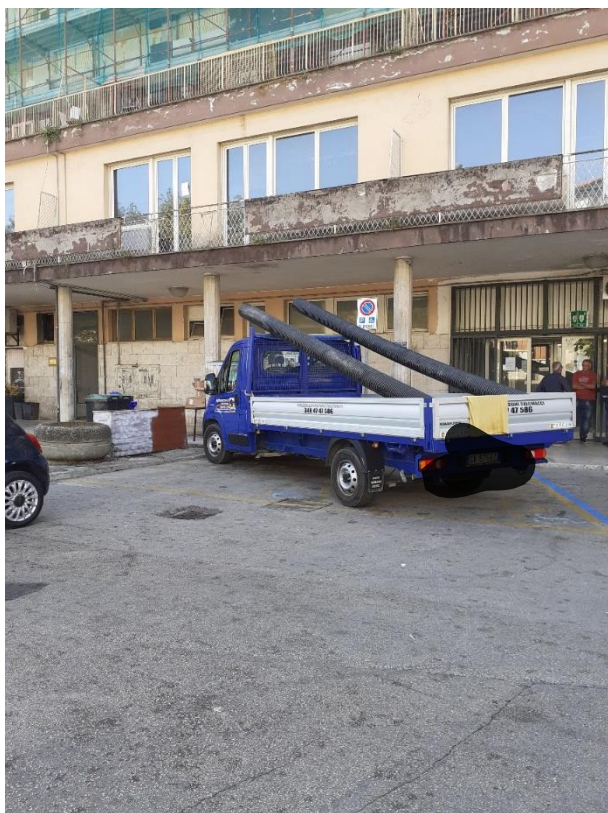
Due posti auto su fondo sconnesso e senza rampa di raccordo con marciapiede.

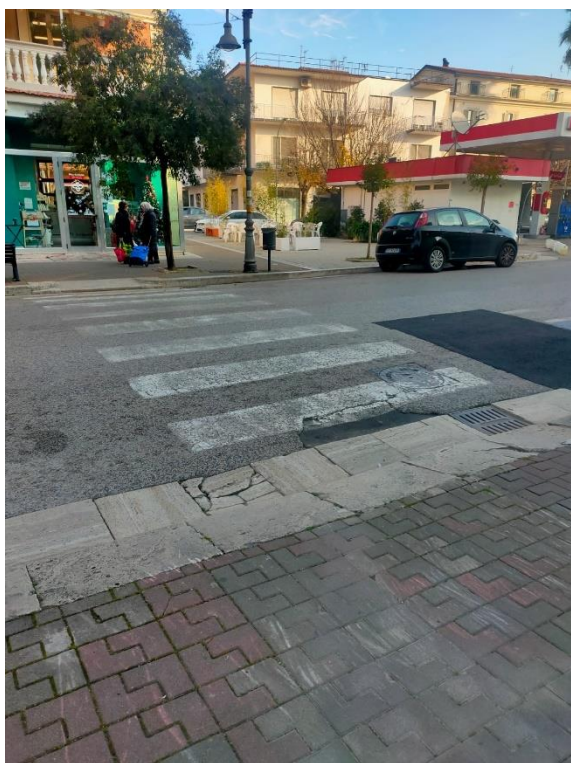
La rampa da un lato è quella carrabile per accesso alla casa di cura.

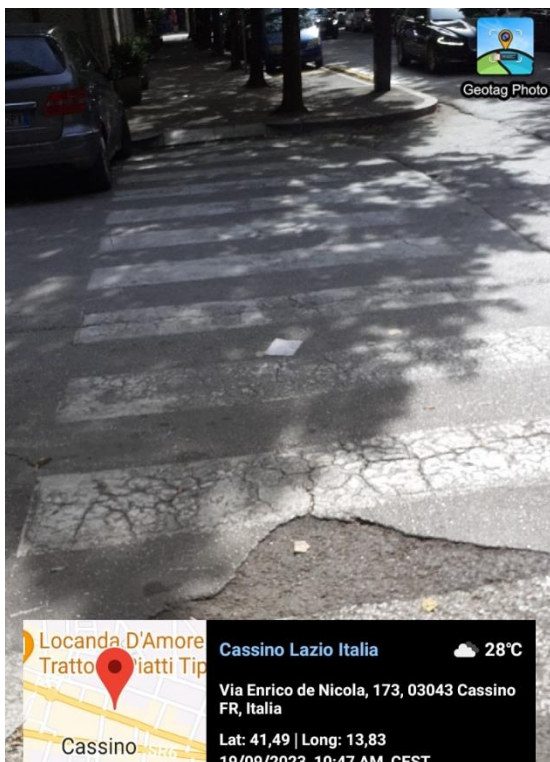
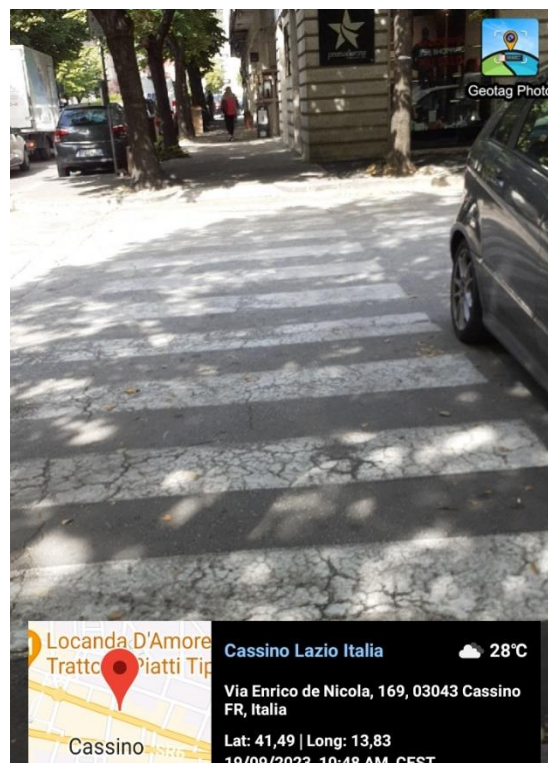
La sconnessine della strada è significativa e nei punti di discesa dalla rampe ci sono condizioni ancora più gravi di degrado e contro pendenza tra rampa e strada importante.

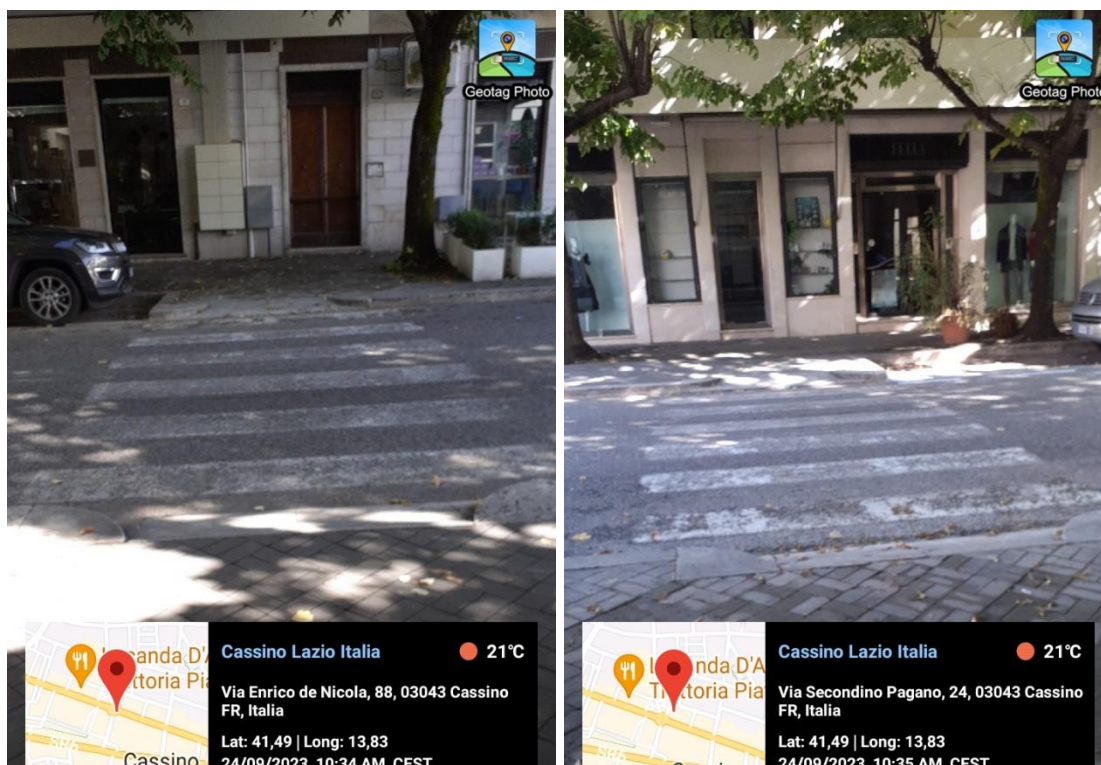
Sul lato dell'attraversamento verso via S. Pagano il marciapiede è sconnesso.

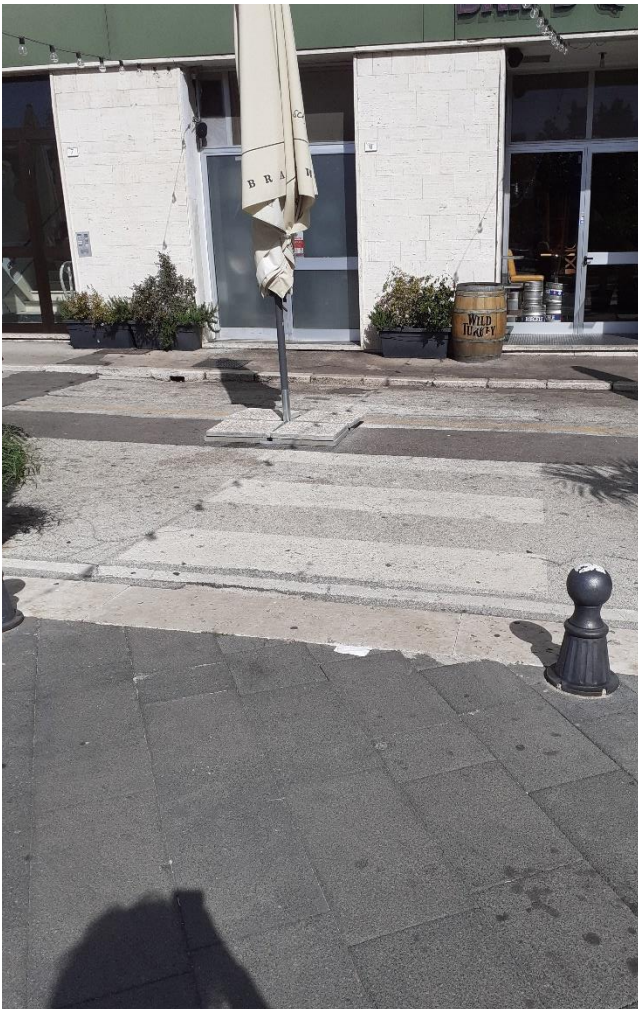
L'area dove sono le strisce è completamente occupata da tavoli e sedie durante apertura di attività di ristorazione

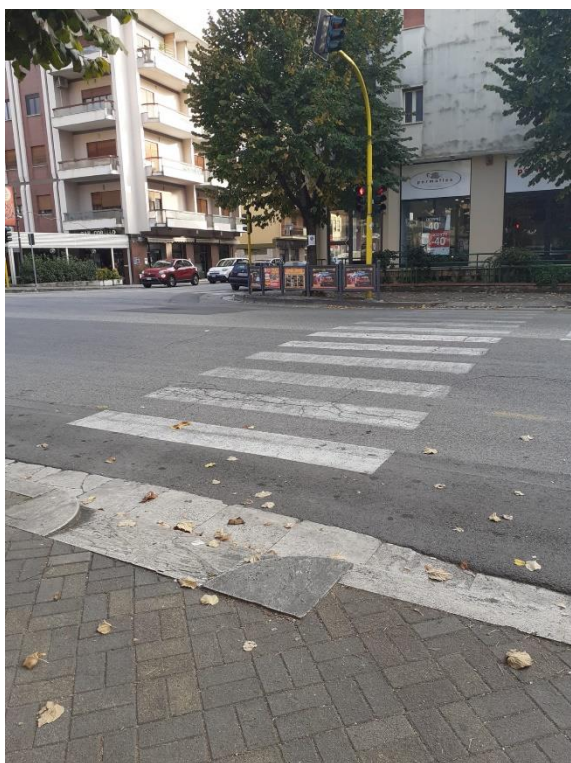
DATA	10/11/2023
Codice	A01_PP11
Indirizzo	Via E De Nicola, 248
Posizione (numero civico)	Tra civico 248 e 327

Strada a doppio senso di marcia particolarmente pericolosa per gli attraversamenti pedonali delle persone con difficoltà della vista

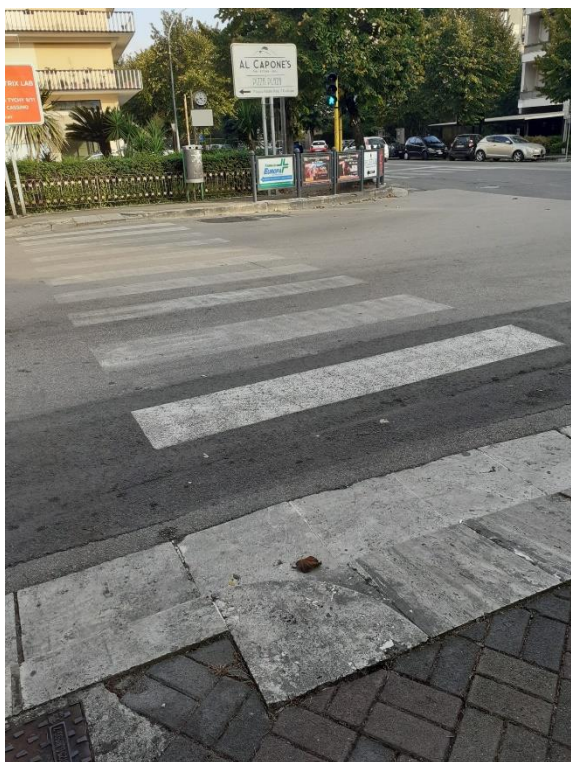
Lo spazio all'arrivo, completato l'attraversamento (verso via E .De Nicola civico 319), ha una dimensione ridotta e risultano diversi elementi ad ingombrare il marciapiede.

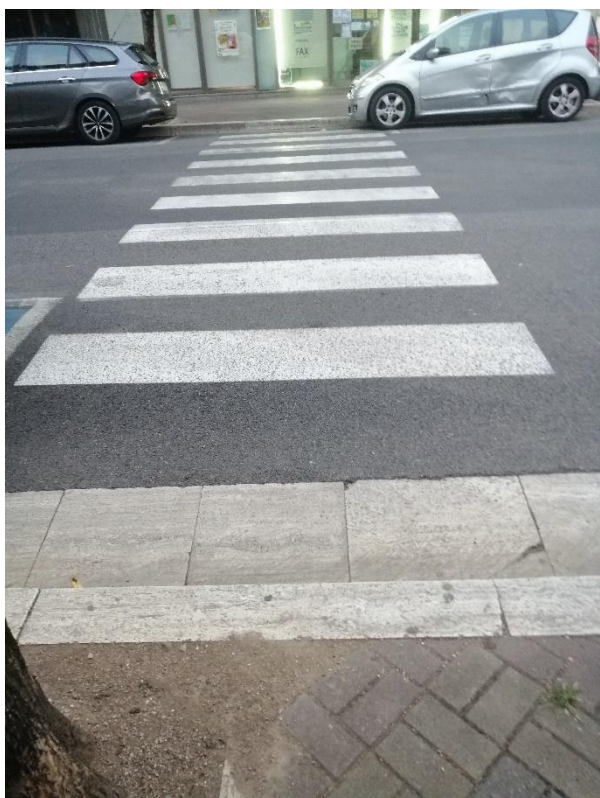
DATA	20/09/2023
Codice	A01_PP16_T03
Indirizzo	Viale Dante
Posizione	Civico 156 e 148

L'attraversamento arriva dove è l'albero.

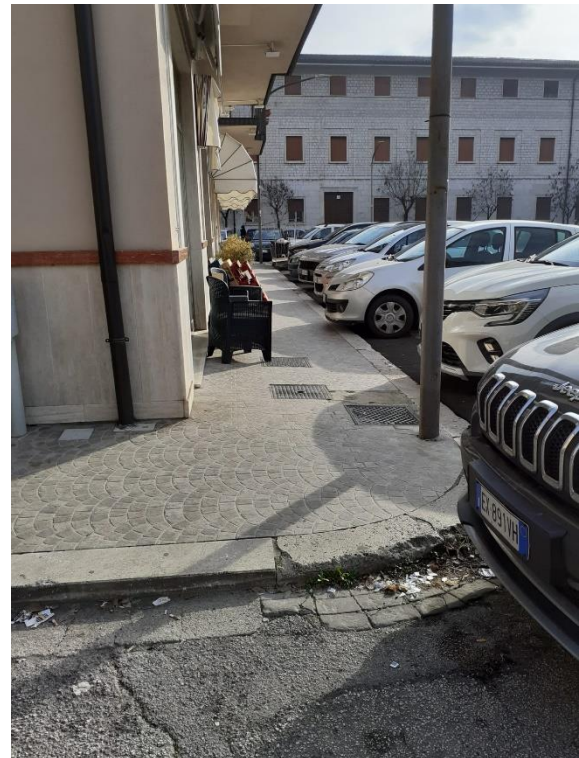
Il raccordo tra strada e marciapiede è in asfalto senza soluzione di continuità.

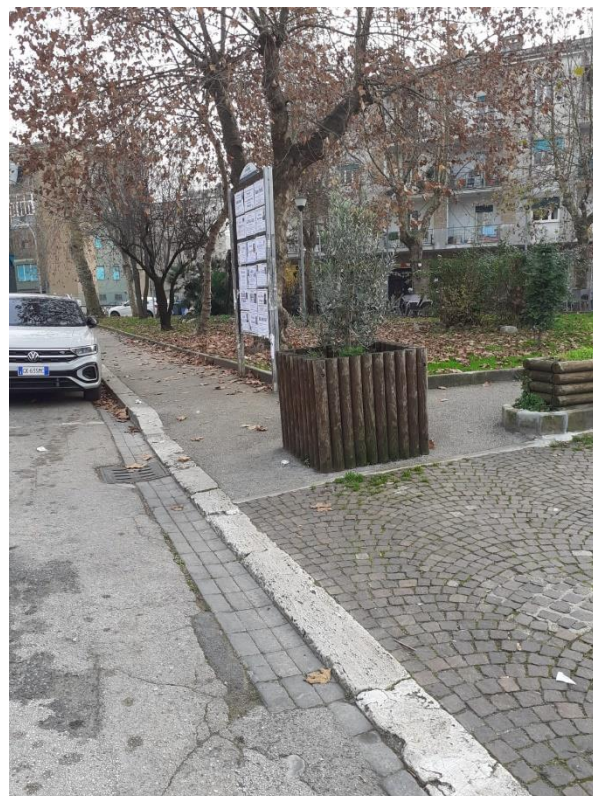
I vasi, collocati tra vialetti, area a parcheggio e su continuità del percorso pedonale proveniente da marciapiedi, ostacolano il passaggio. È presente una evidente difficoltà al transito anche per la ridotta larghezza dello spazio libero e la pendenza.

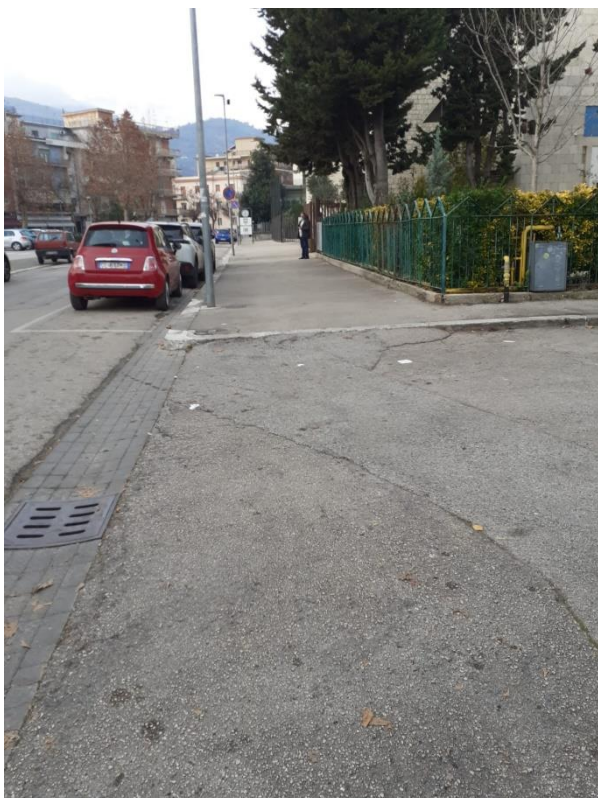
Punto di raccordo con cambio di quota in asfalto.

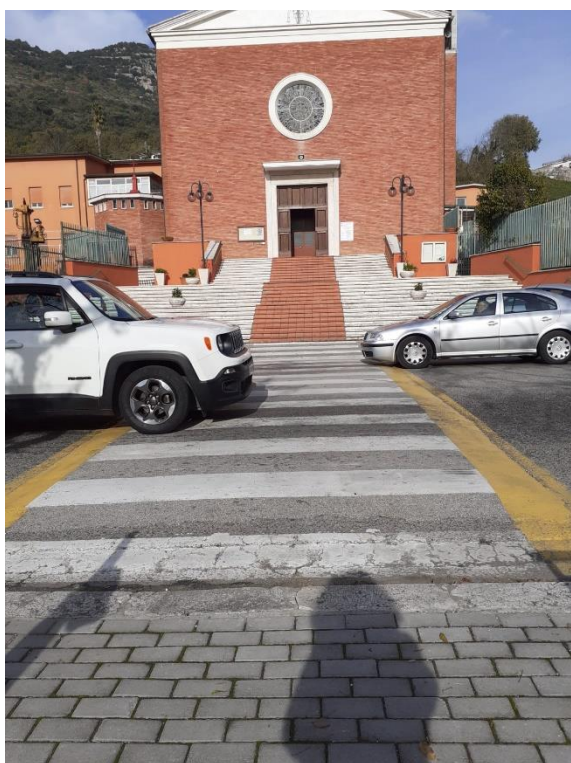
DATA	26/11/2023
Codice	A01_PP06
Indirizzo	VIA Di Biasio
Posizione	Tratto di strada antistante chiesa San Pietro

Manca di raccordo rialzato tra marciapiede e attraversamento su un lato. Mentre l'altro non è su marciapiede.

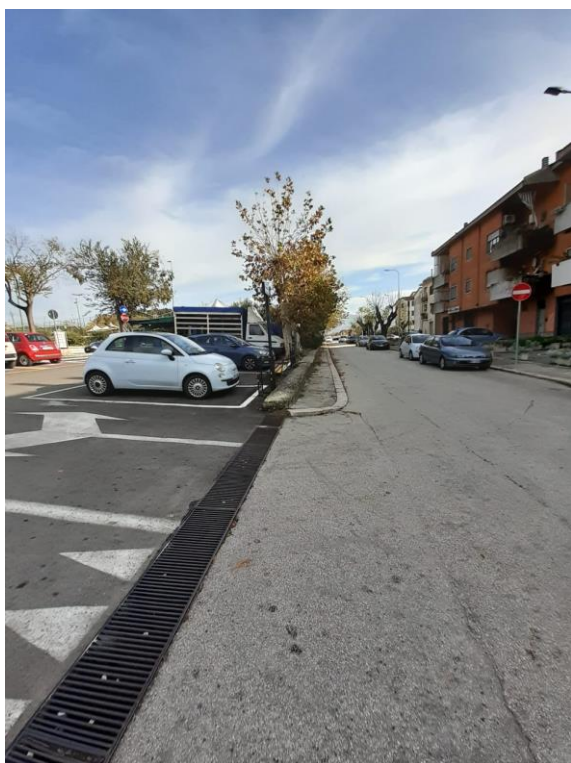
Dal parcheggio riservato la strada è in pendenza e per tutta la lunghezza è presente una griglia. Il marciapiede non ha le dimensioni idonee.

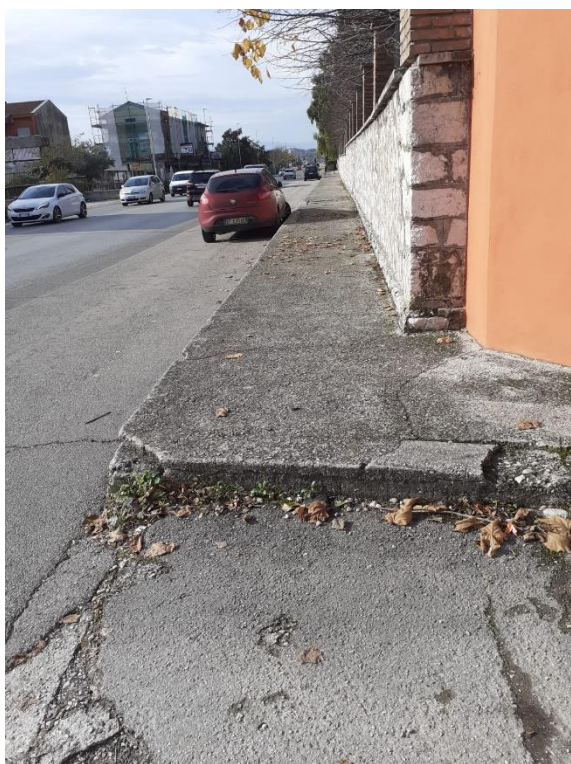
Il marciapiede è privo di rampa di raccordo.

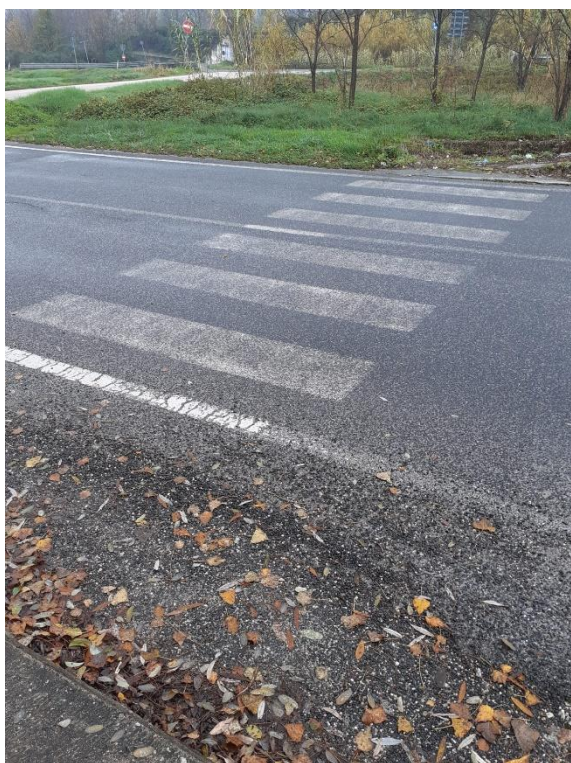
Su un lato dell'attraversamento manca il marciapiede
