COMUNE DI CASSINO

PEBA

Schede rilevazione criticità con indicazioni programmatiche
Edifici e spazi aperti

Architetto Giuseppina Carella

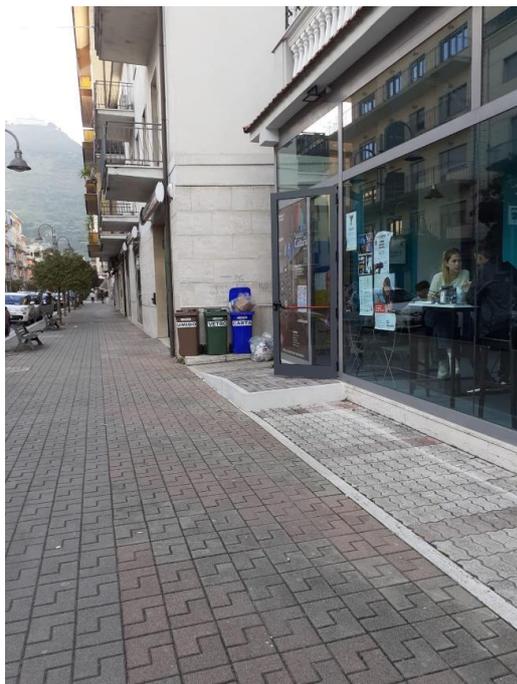
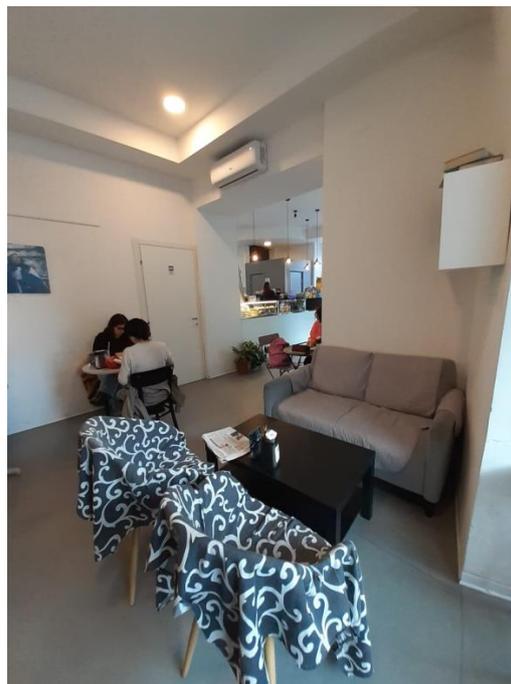
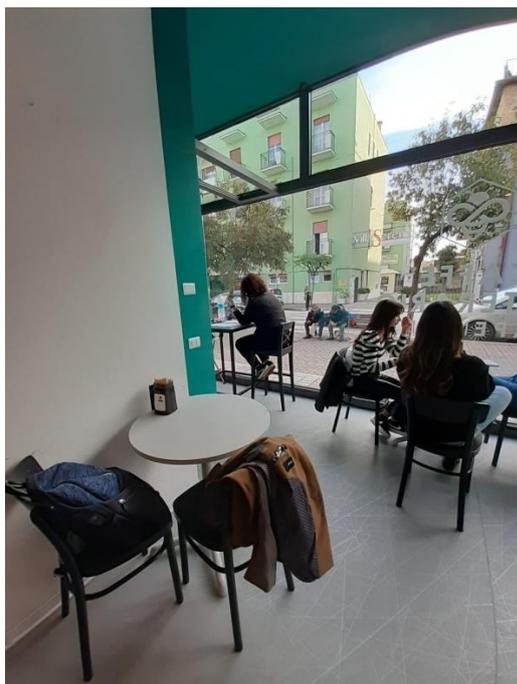
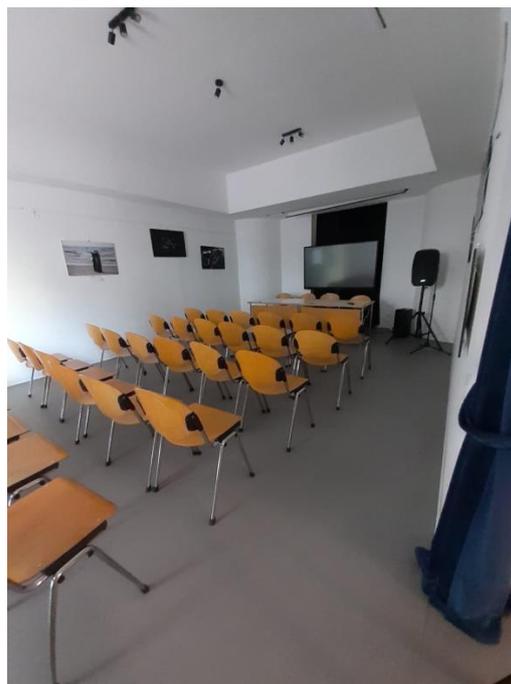
La rampa inclinata:
 ha pendenza superiore al 12% X
 non ha cordolo di battuta alto minimo 10 cm X
 non ha elementi di differenziazione cromatica e tattilo plantare all'inizio e alla fine X
 non ha corrimano:
 su entrambi i lati X

La dimensioni dello spazio all'arrivo è inferiore a 140X140 cm X

La rampa inclinata DI MINIMO SVILUPPO:
 ha pendenza superiore al 12% X

- Sistemazione di rampa d'accesso con cordolo corrimano e dimensione idonee all'apertura dell'anta della porta (verso esterno)

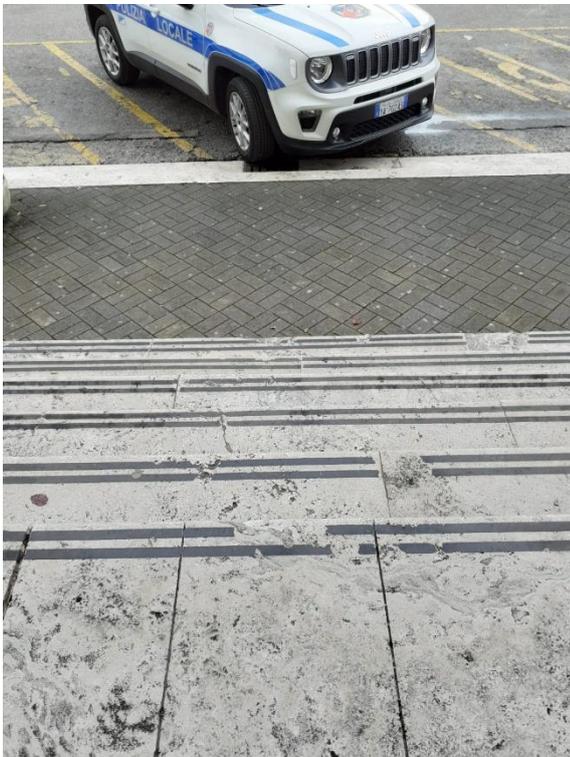
scala e rampa da p.zza De Gasperi

La rampa inclinata è alternativa a gradini X

su un lato X

senza corrimano X

- Inserimento di doppio corrimano su rampe da p.zza De Gasperi, via E. De Nicola.
- Realizzare almeno un servizio igienico accessibile al piano primo dell'edificio “vecchio”.

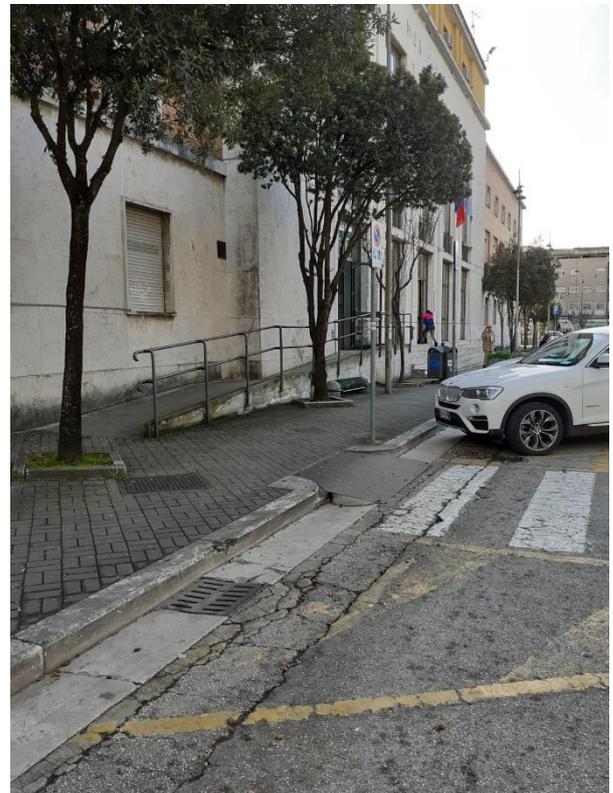
ingresso da via T. Piano

senza elementi di differenziazione cromatica

- Posizionare strisce con contrasto cromatiche sui gradini della rampa accesso da via T. Piano Inserire strisce con contrasto cromatico sulle scale edificio “nuovo”.

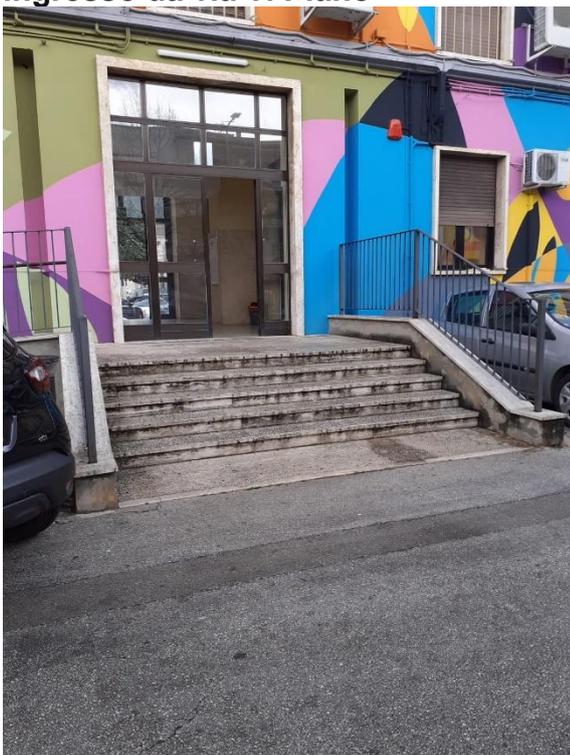
Ingresso da via E. De Nicola

senza corrimano X

Superabili con servoscala NON FUNZIONATE (Gestito da ufficio Genio Civile)

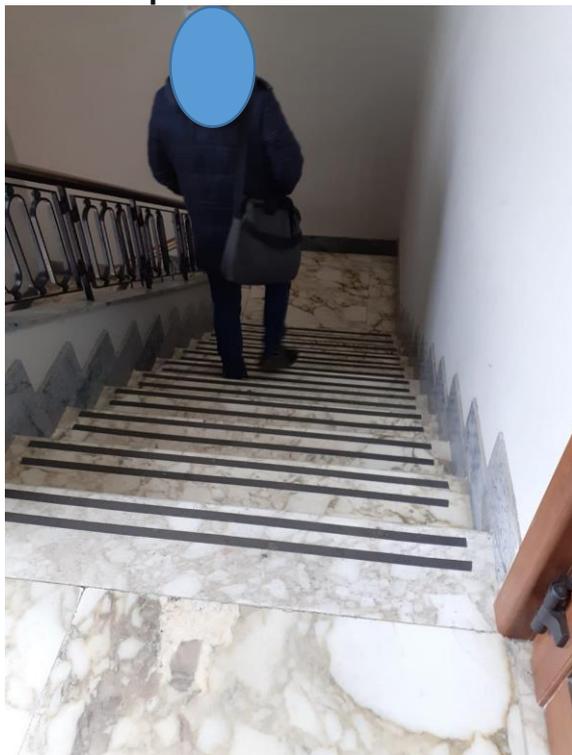
**Scale da via T. Piano edificio nuovo**

senza corrimano X

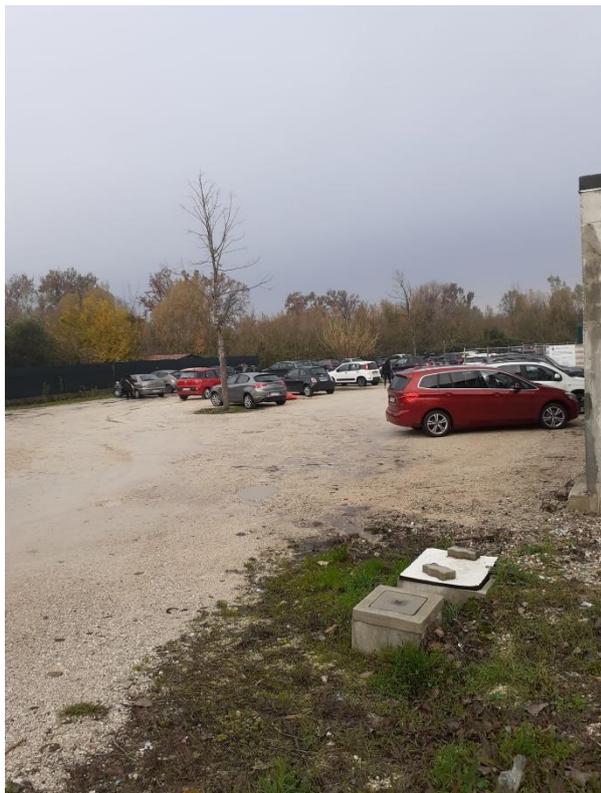
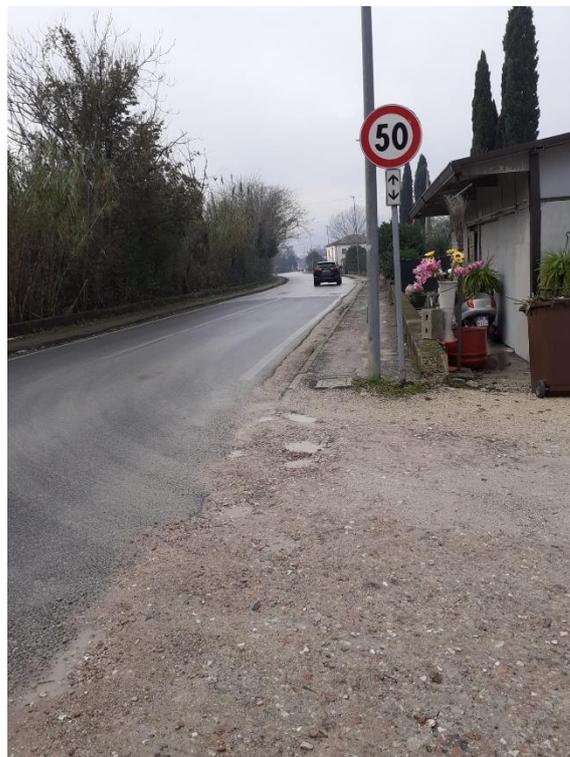
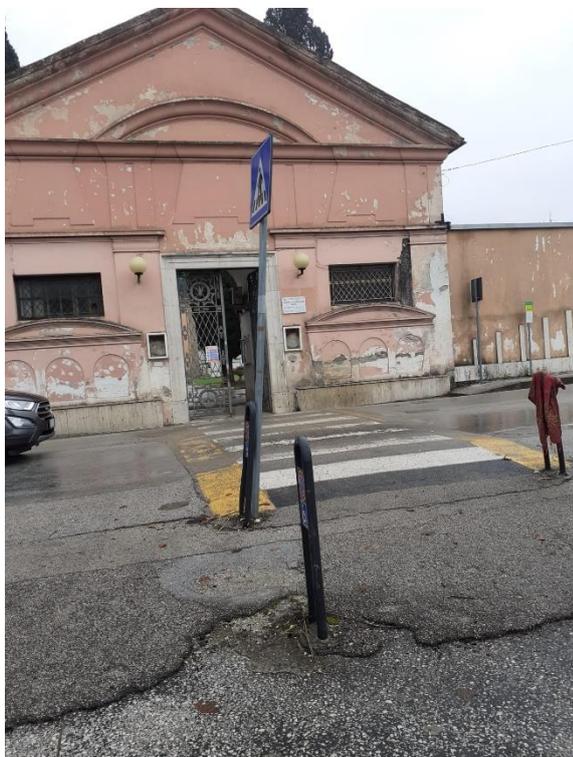
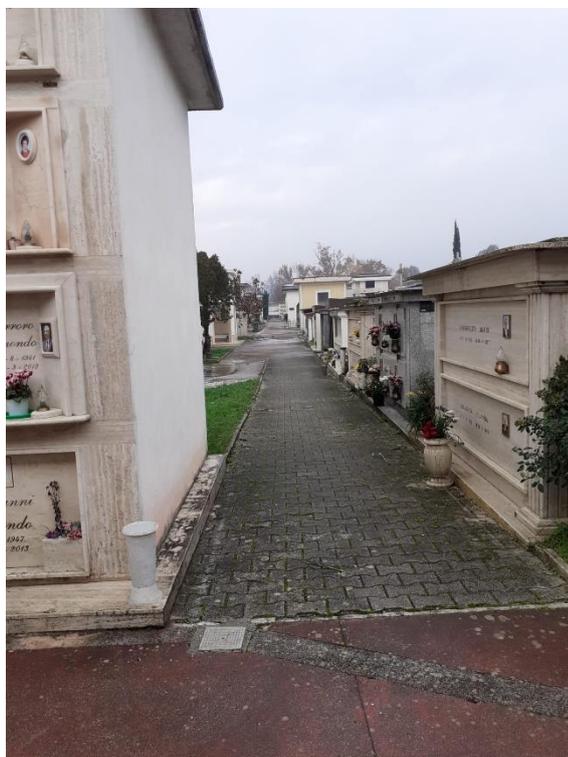
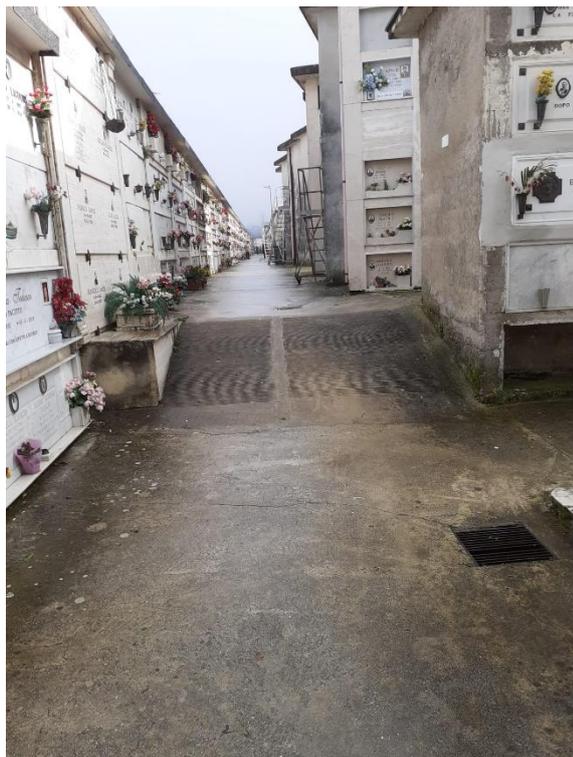
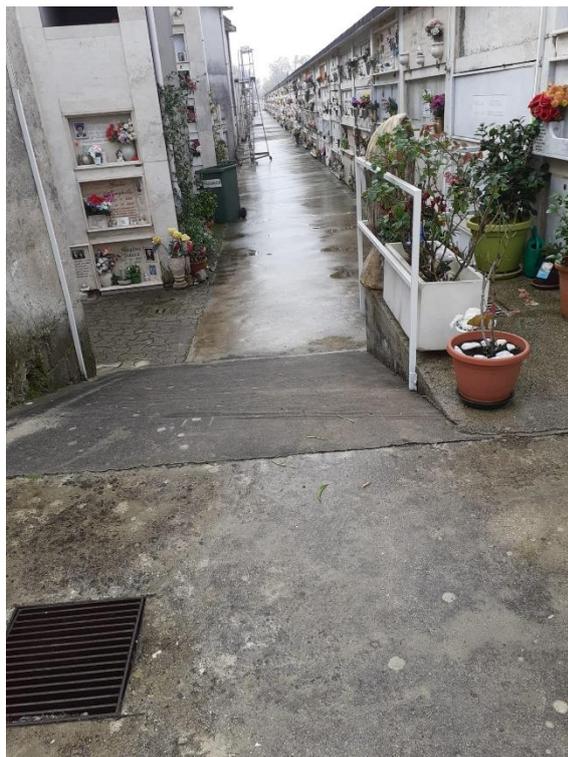
La rampe inclinate di collegamento nella parte vecchia.
Senza corrimano X
Senza differenziazione tattilo plantare

Lo spazio è quello interno dove sono collocati i loculi e le tombe a terra.
Il fondo/pavimentazione nella parte vecchia presenta sconnessioni X

- Sistemazione dell'accesso alla parte nuova (cantiere in corso)
- Collocazione di posto auto riservato a persona munita di contrassegno in posizione piana e con fondo compatto per accesso parte nuova e vecchia (scheda I.07)
- Sistemazione dell'attraversamento davanti accesso parte vecchia e raccordo con rampe per marciapiedi laterali (scheda I.02 I.01)
- Informare con dettagli sulla posizione delle rampe interne e gradini

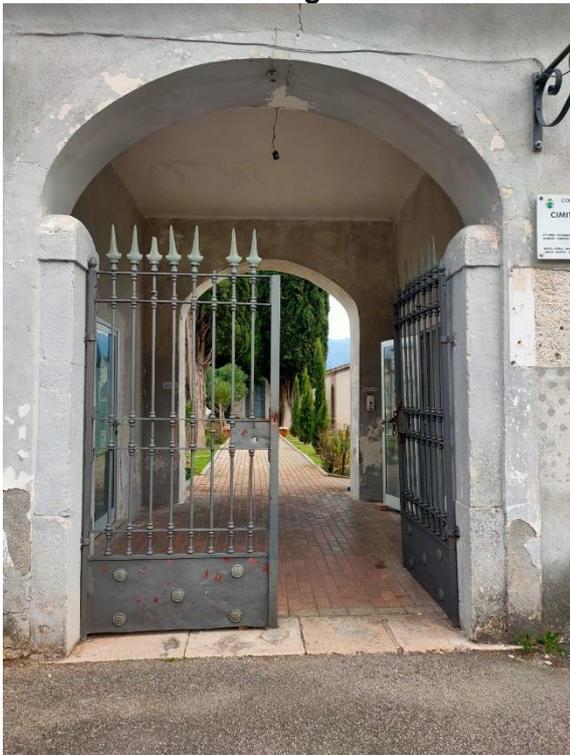
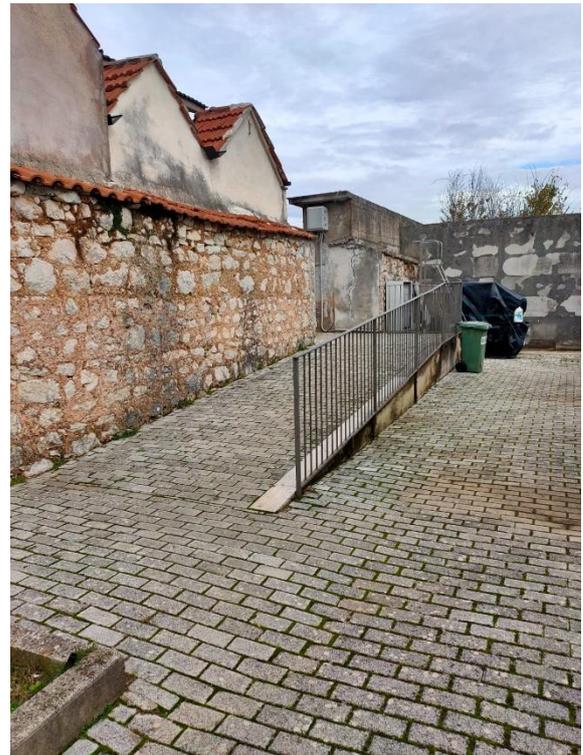
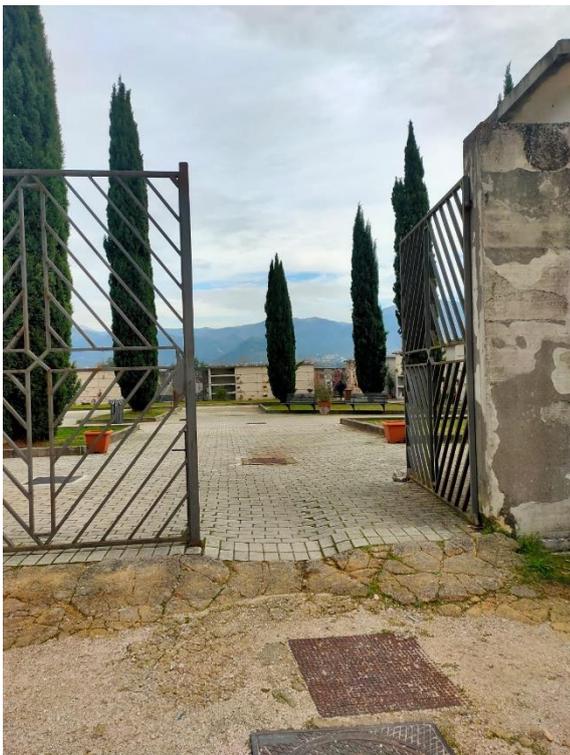
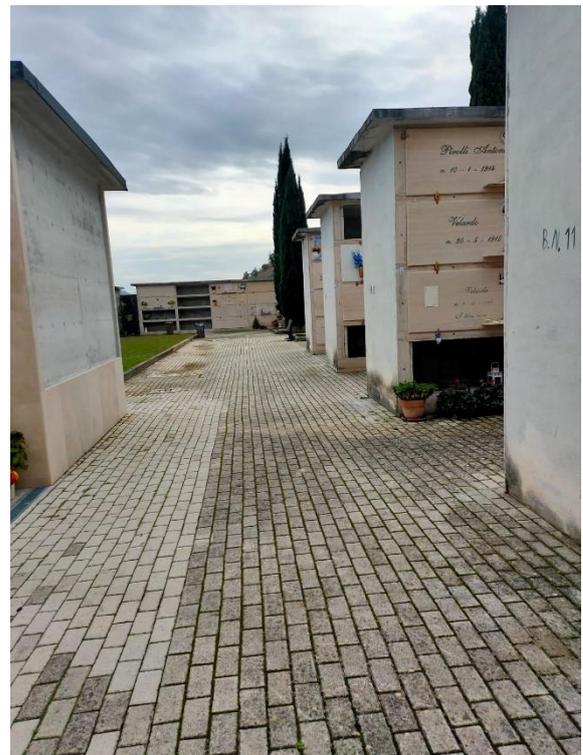
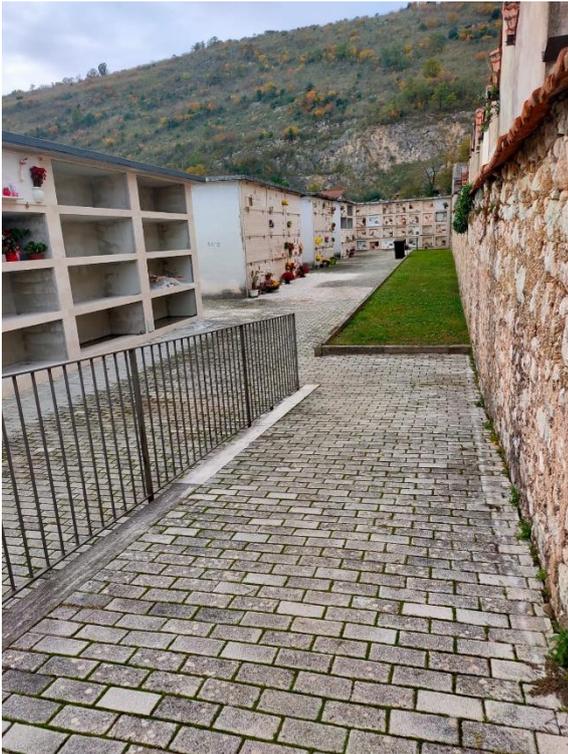
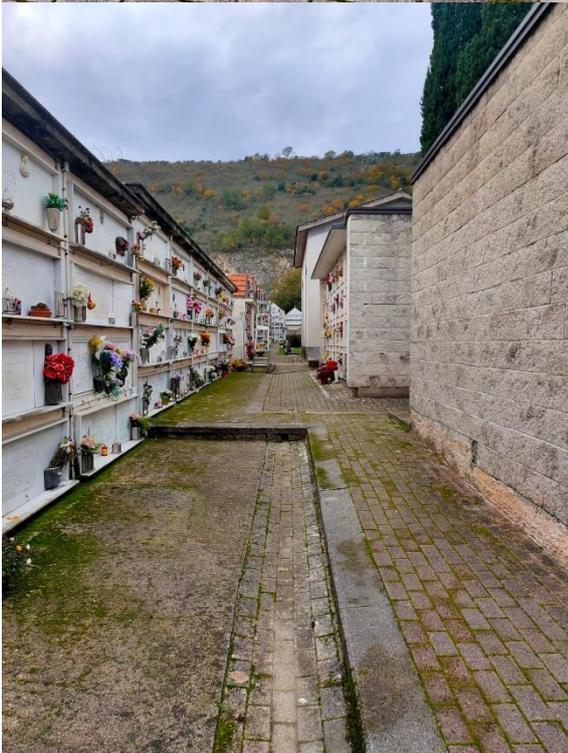
All'ingresso della parte nuova c'è una rampa in cemento collegata alla pavimentazione interna fortemente sconnessa.

La rampa inclinata di collegamento tra la parte vecchia e quella nuova:
non ha elementi di differenziazione cromatica e tattilo plantare all'inizio e alla fine
non ha corrimano su un lato x

Il corrimano:
non prosegue per 30 cm oltre inizio e fine rampa X

Sono presenti numerosi gradini lungo il percorso nella parte vecchia, dove si intervallano con parti in piano non continue anche per la presenza di cunette di scolo delle acque. La superficie del percorso è in molte parti ricoperta da muschio.

Lo spazio è quello interno dove sono collocati i loculi e le tombe a terra.
Il fondo/pavimentazione nella parte vecchia presenta sconnessioni X

- Con progetto di ristrutturazione predisporre rampe di raccordo lungo il percorsi della parte vecchia per superare i gradini presenti. (scheda I.03)
 - Inserire segnaletica informativa e informazioni sito web

- Sistemazione dell'accesso alla parte nuova
- Collocazione di posto auto riservato a persona munita di contrassegno in posizione piana e con fondo compatto (scheda I.07)
- Collocazione di secondo corrimano sulla rampa inclinata
- Pulitura dei percorsi dal muschio

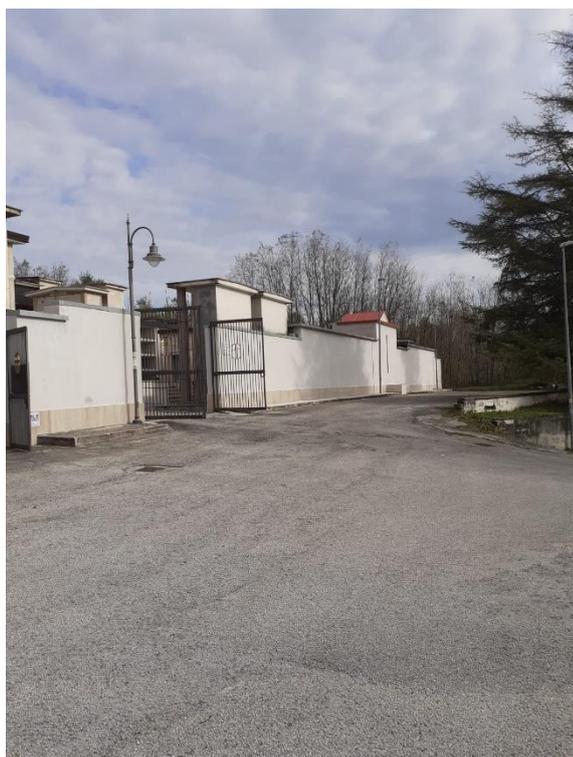
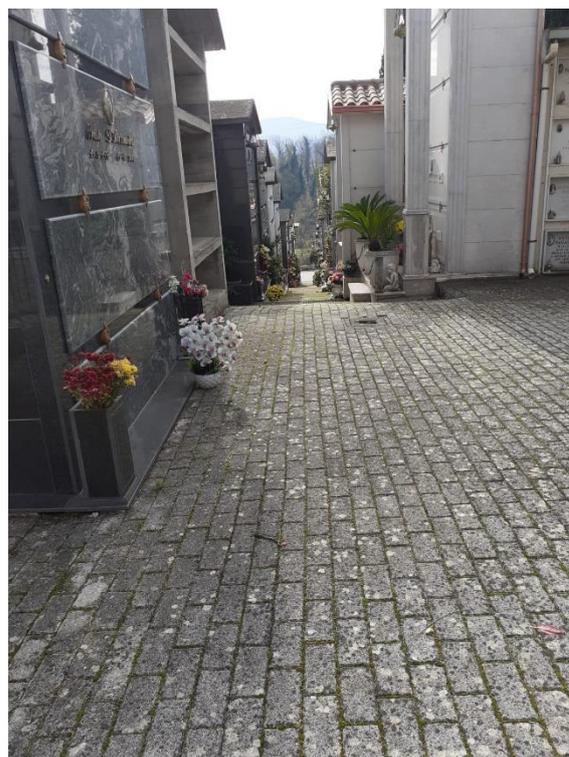
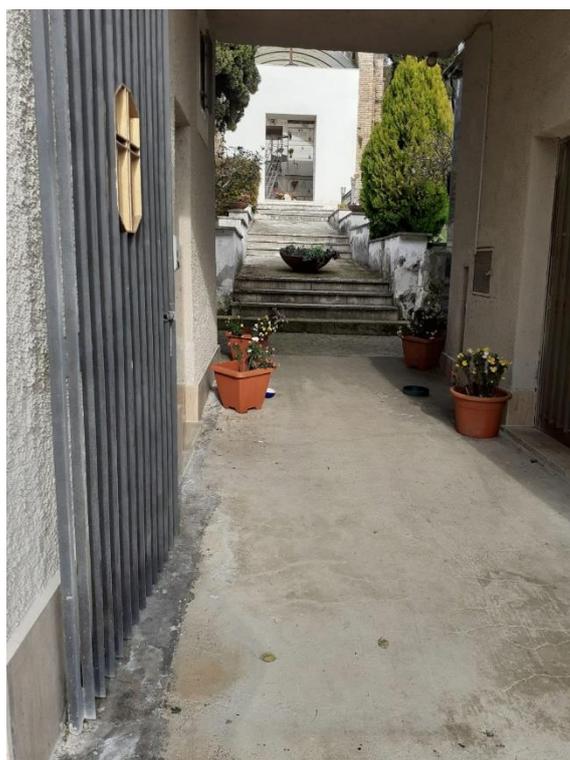
I loculi sono posizionati in modo a degradare tra i diversi piani e sono collegati da rampe e gradini.

Lo spazio è aree con cappelle e loculi

- Fornire informazioni di dettaglio nel sito web del comune

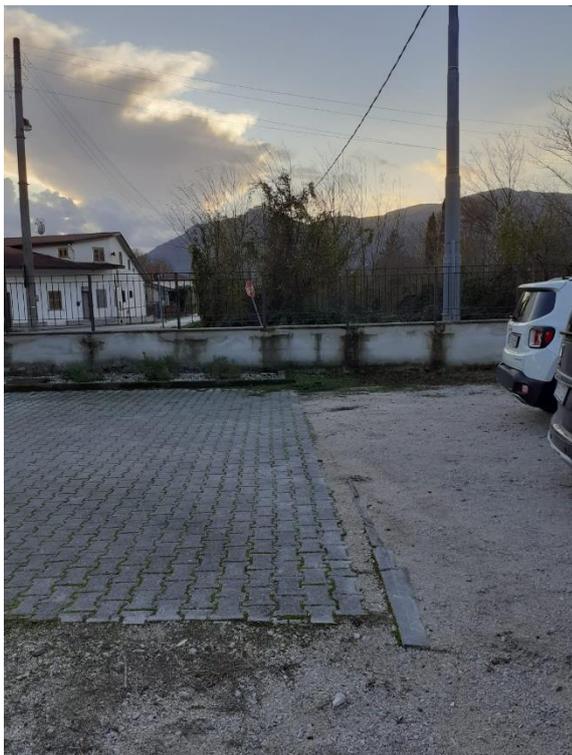
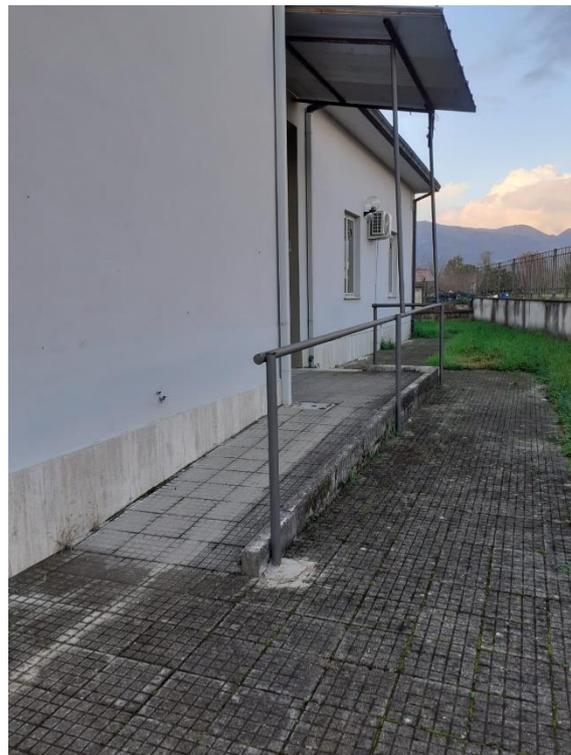
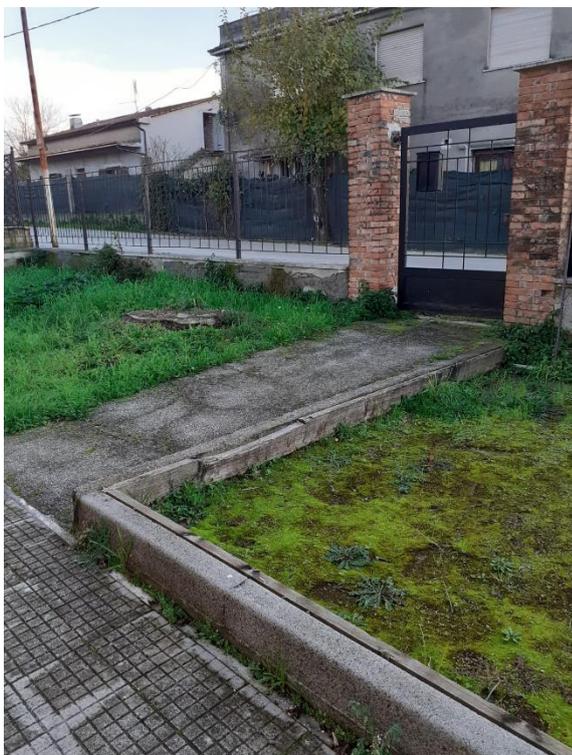
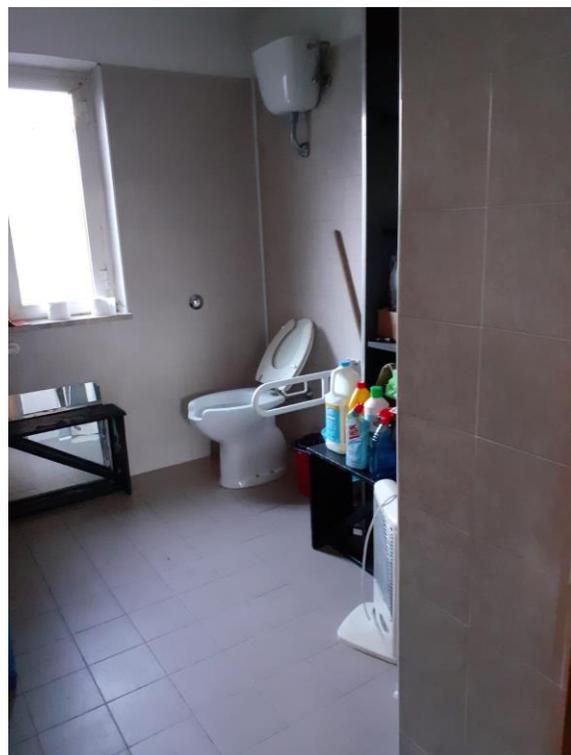
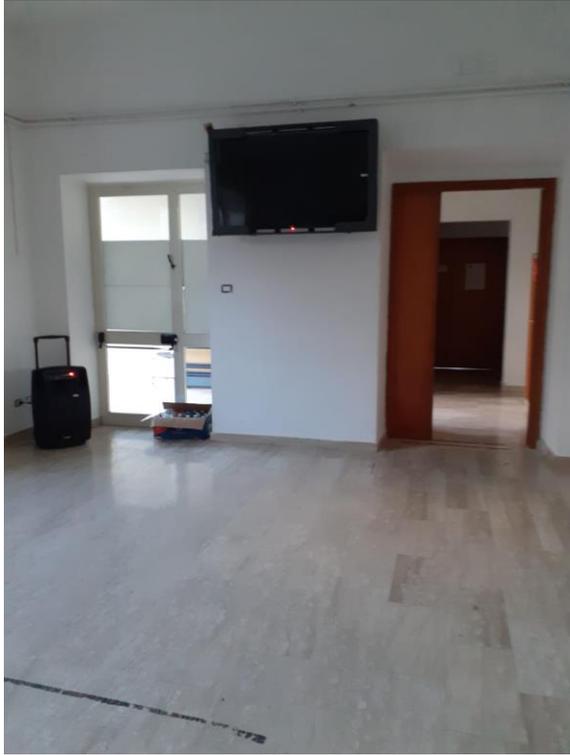
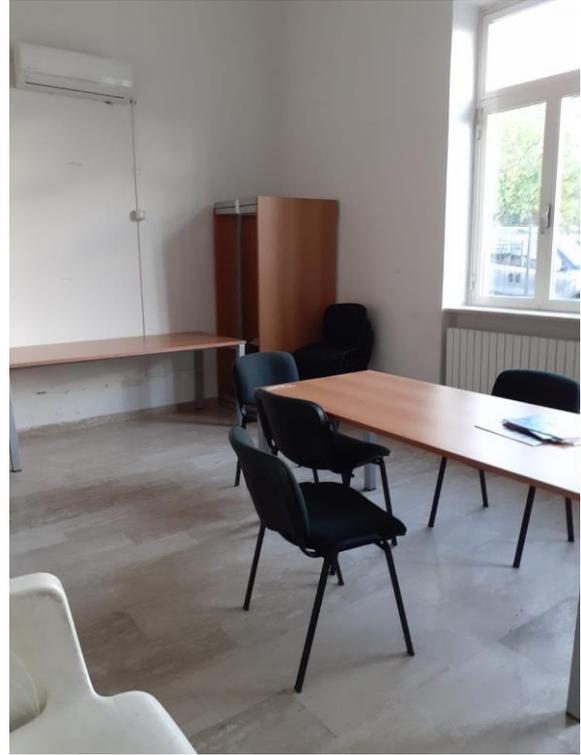
La rampa inclinata:
non ha elementi di differenziazione cromatica e tattilo plantare all'inizio e alla fine X

Il corrimano:
non prosegue per 30 cm oltre inizio e fine rampa X

All'interno del servizio igienico
non c'è un sistema di allarme (es. campanello, cordicella) X non
ci sono ganci appendiabiti X

- Sistemazione dei punti in cui fondo è sconnesso lungo il percorso dal parcheggio
- Corrimano che prosegue (scheda I.03)
- Posizionare altro maniglione

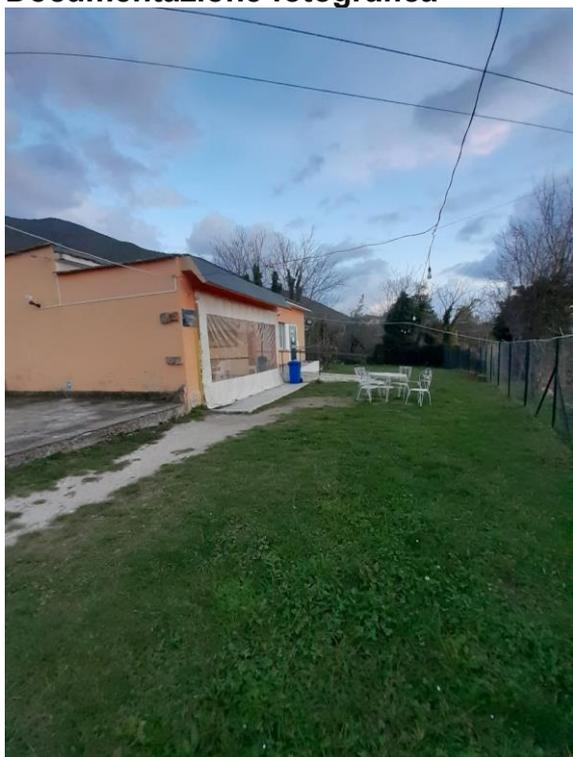
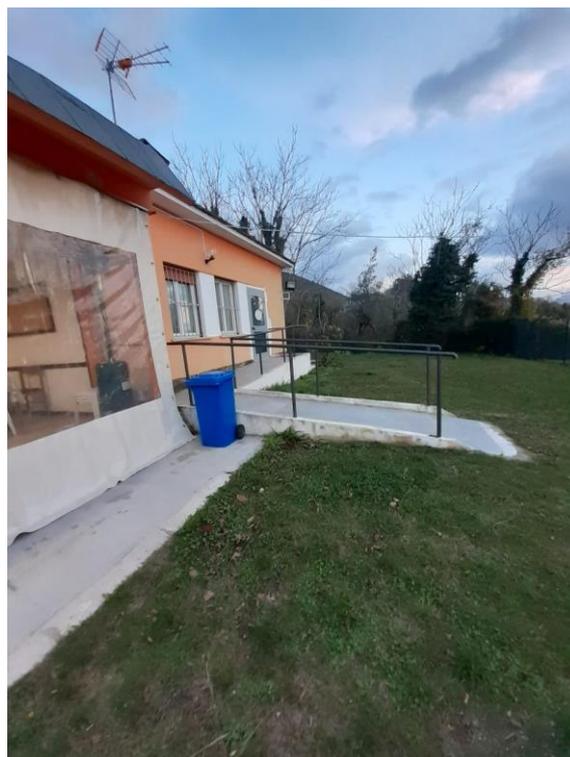
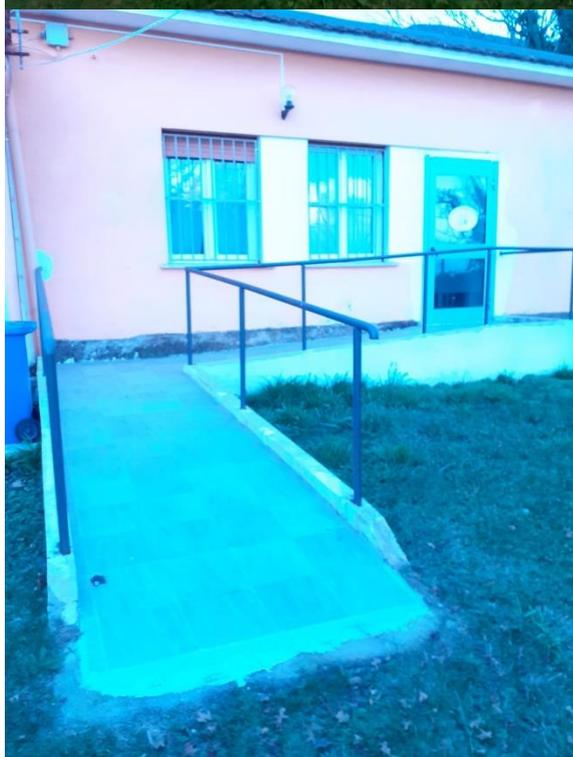
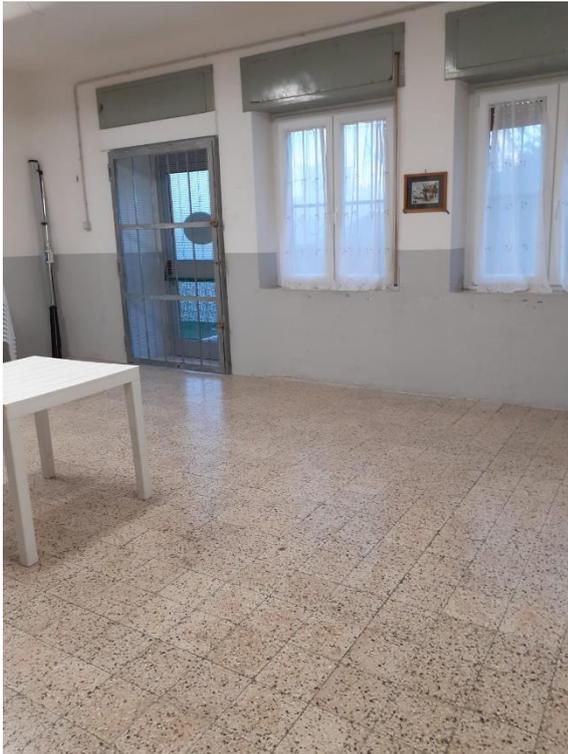
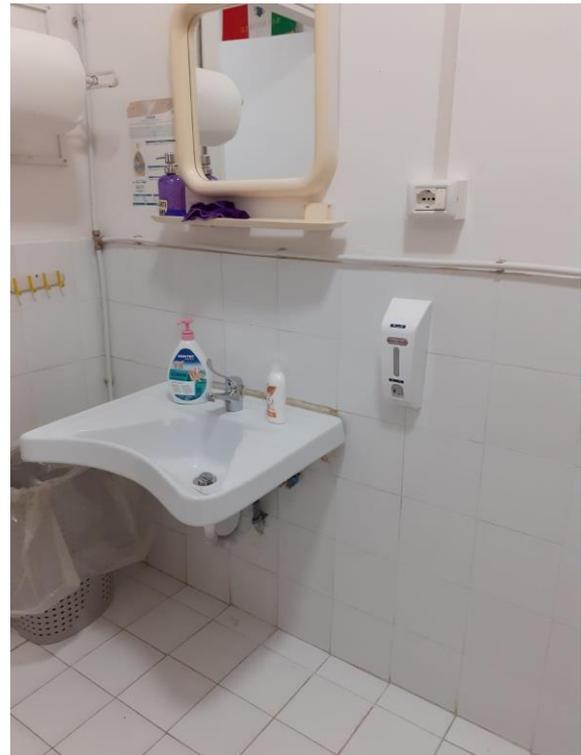
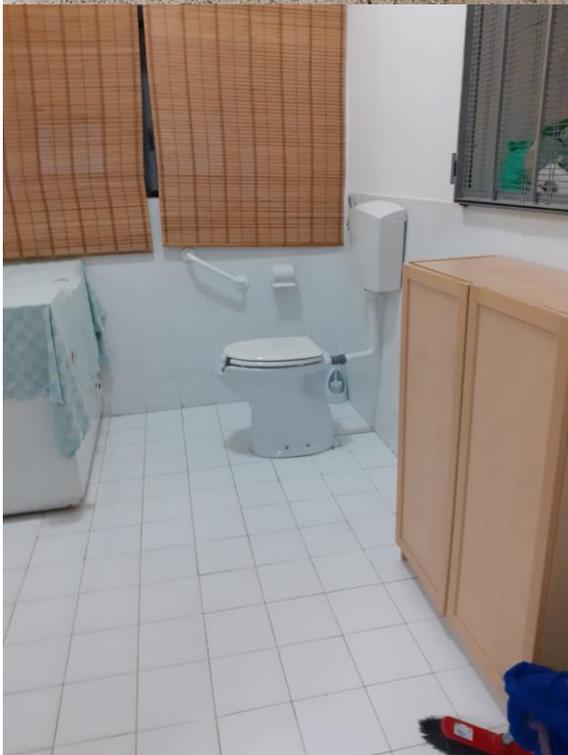
L'area dello spazio in piano prima e dopo la porta/varco ha una dimensione (o larghezza o profondità) inferiore a 140 centimetri X

non ha elementi di differenziazione cromatica e tattilo plantare all'inizio e alla fine X

non prosegue per 30 cm oltre inizio e fine rampa X

All'interno del servizio igienico
non c'è un sistema di allarme (es. campanello, cordicella) X
non ci sono ganci appendiabiti X

- Predisporre un'area per la sosta delle vetture (potrebbe essere nella parte in piano all'interno del giardino della struttura)
- Allungare il corrimano della rampa (scheda I.03)
- Ampliare lo spazio per la sosta all'apertura della porta nella parte di stallo in piano della rampa

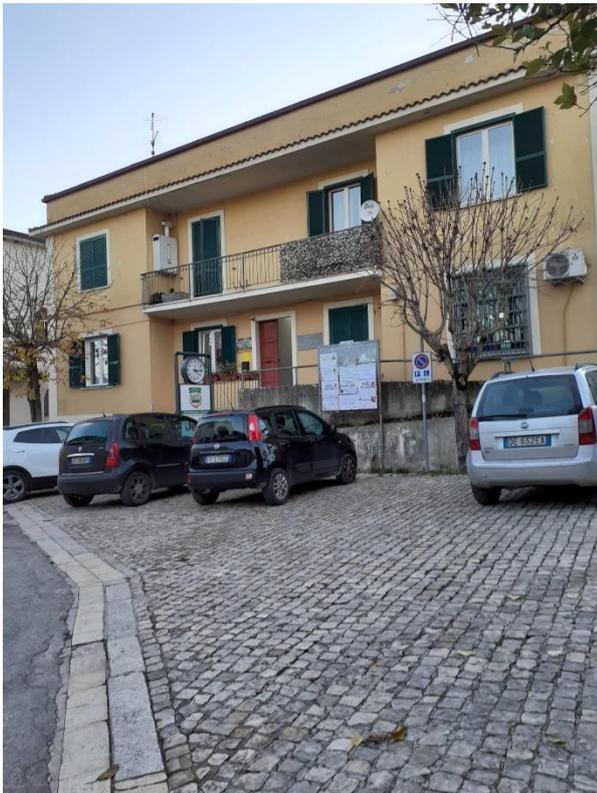
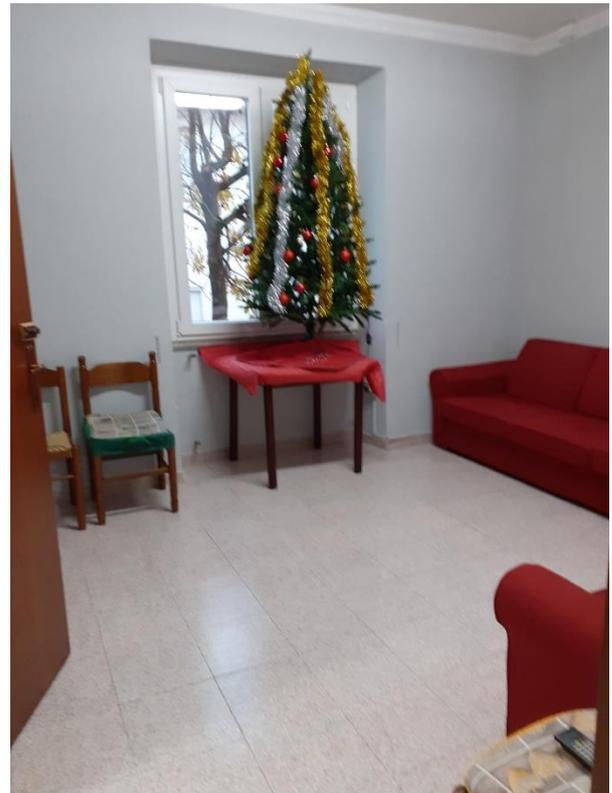
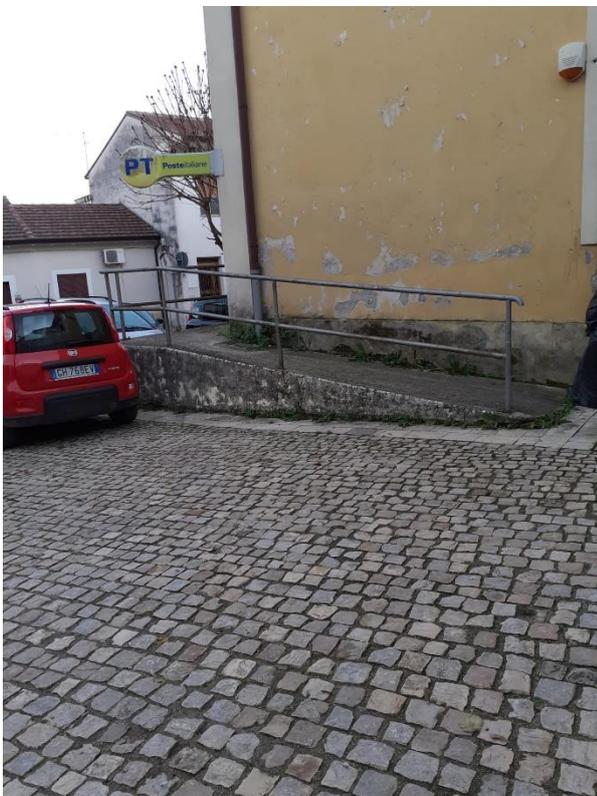
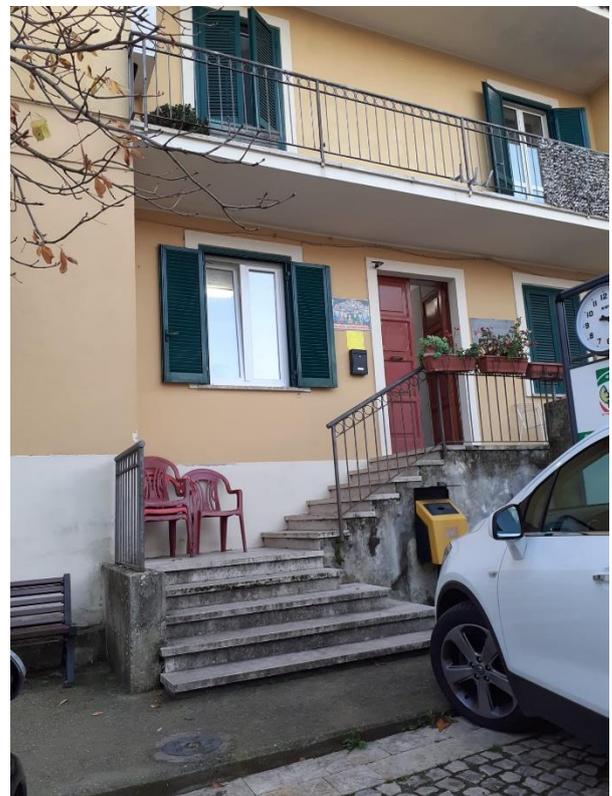
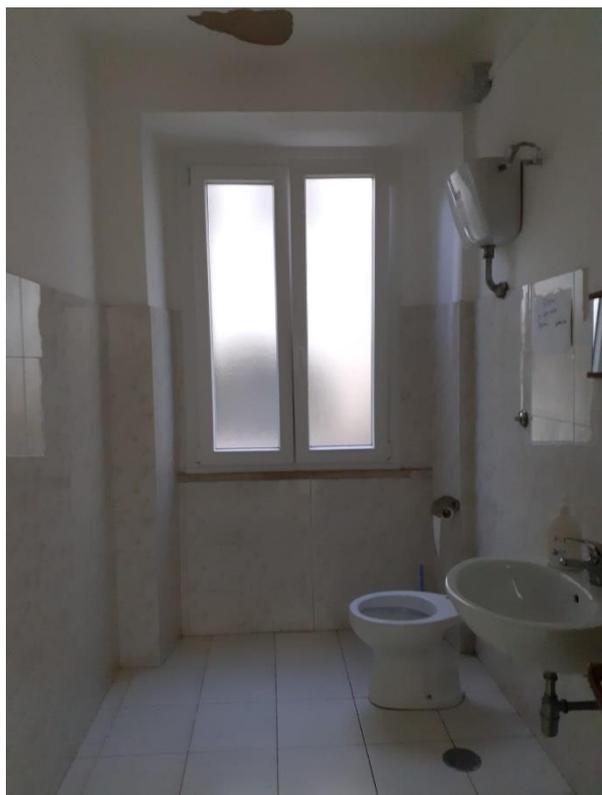
non ha elementi di differenziazione cromatica e tattilo plantare all'inizio e alla fine X

non prosegue per 30 cm oltre inizio e fine rampa X

senza corrimano su un lato X

Il gradino/gradini non hanno elementi antiscivolo e contrasto cromatico X

Il servizio igienico per persone con disabilità è assente.

- Collocare di corrimano, inserimento di cordolo di battuta sulla rampa inclinata, allungamento del corrimano (scheda I.03)
- Apposizione di strisce su gradini (scheda I.04)
- Rifacimento del servizio igienico: inserire sanitari e maniglioni

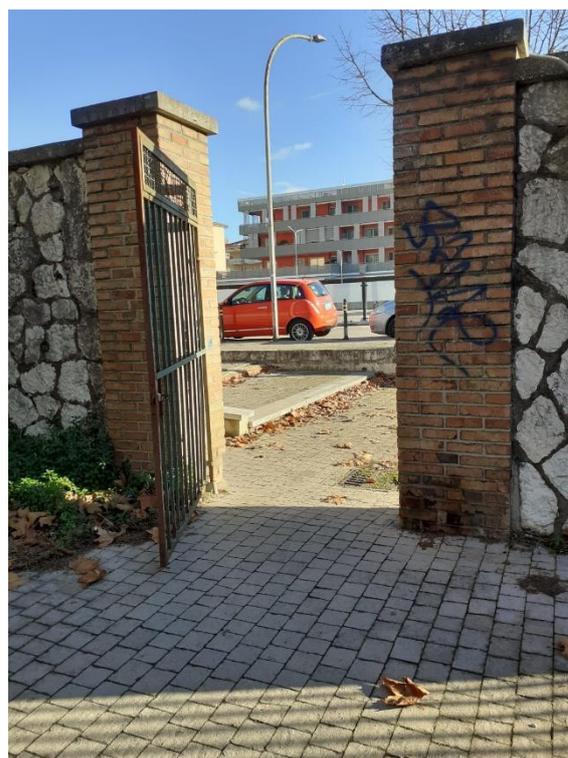
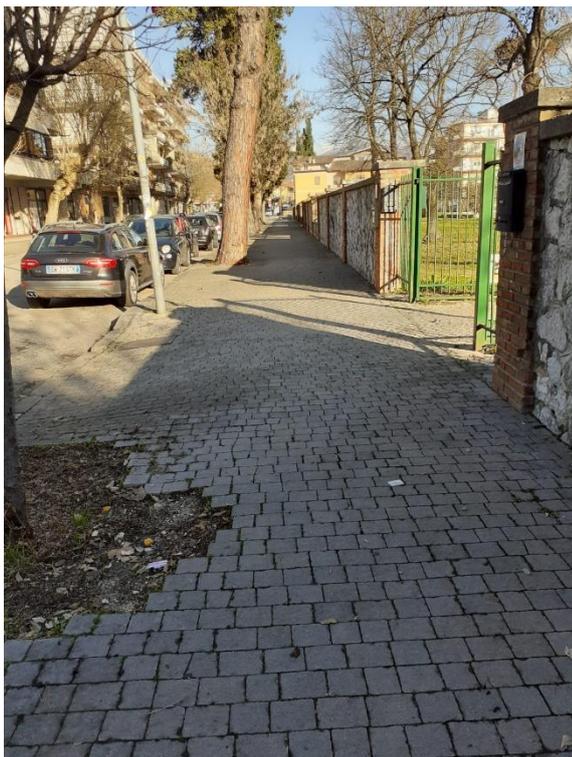
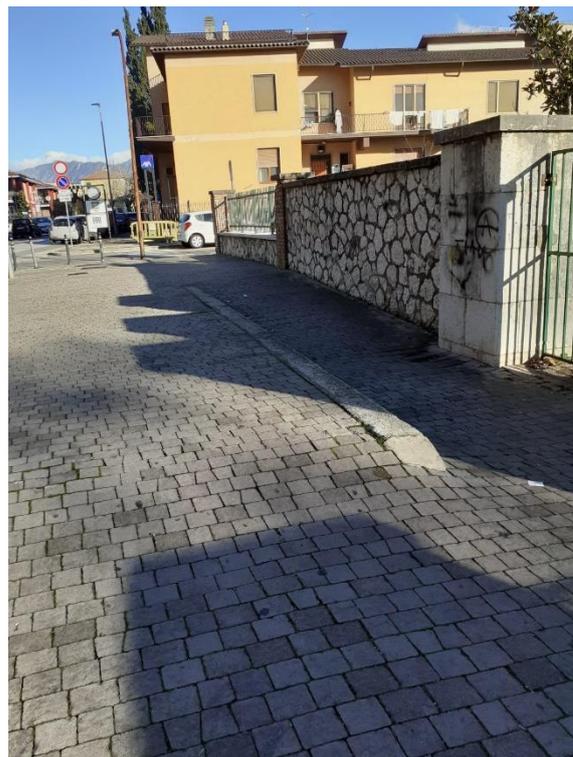
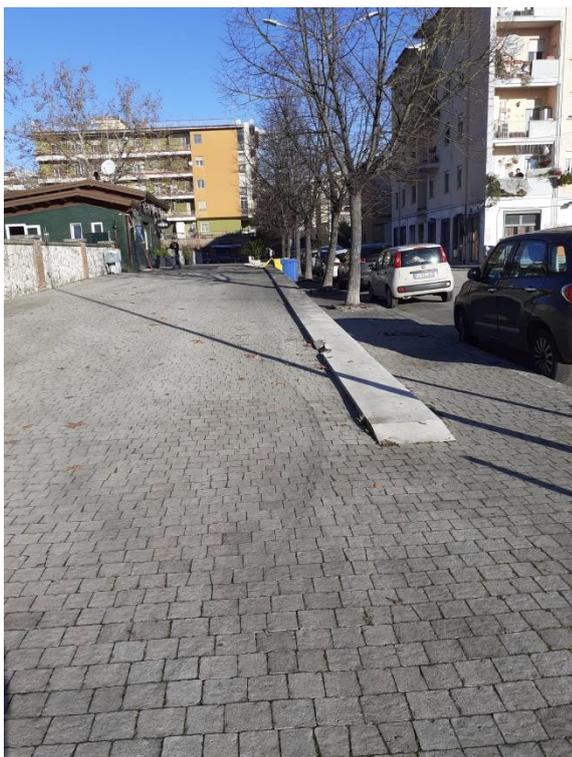
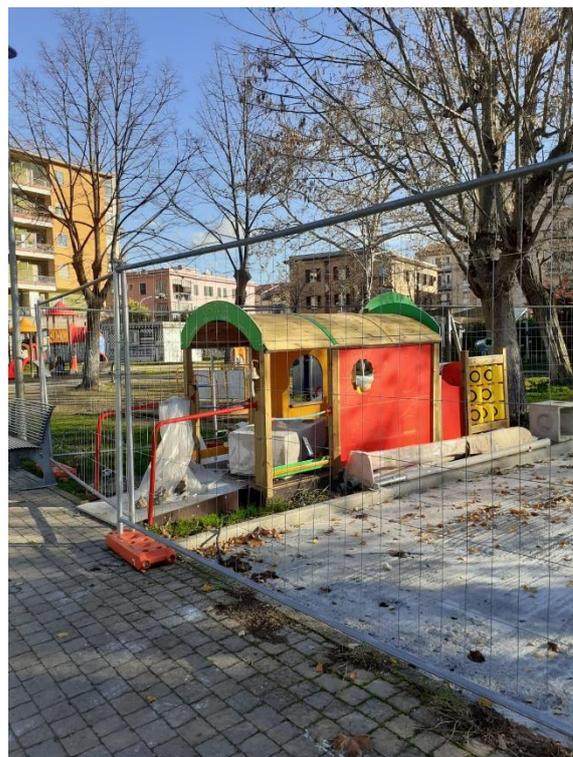
È presente attrezzatura di gioco indicati per bambini con disabilità motoria (in fase d'installazione)
