COMUNE DI CASSINO

## PIANO GENERALE DEL TRAFFICO URBANO

RELAZIONE LINEE TPL ED  
INGROMBI DINAMICI

1-F

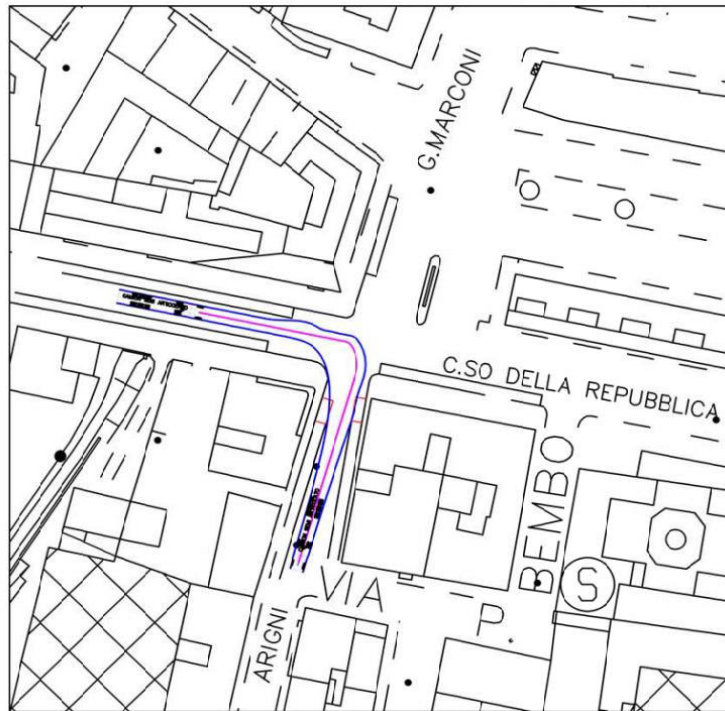
**Fig. 13.** Svolta autoarticolato da C.so della Repubblica a Via Arigni.

Da tale verifica è emerso che non tutte le svolte sono verificate; in particolare vi sono problemi per la svolta su Via Arigni provenendo da Corso della Repubblica (vedi **Fig.16**).

Al fine di risolvere tali problematiche, le soluzioni proposte risultano essere la rimozione, in prossimità dell'incrocio, di due stalli in Via Arigni Nicola evidenziati in rosso nella **Fig.16.**
