COMUNE DI CASSINO

PEBA

Schede rilevazione criticità con indicazioni programmatiche
Percorsi pedonali/ambiti/piazze/aree prospicienti edifici

Architetto Giuseppina Carella

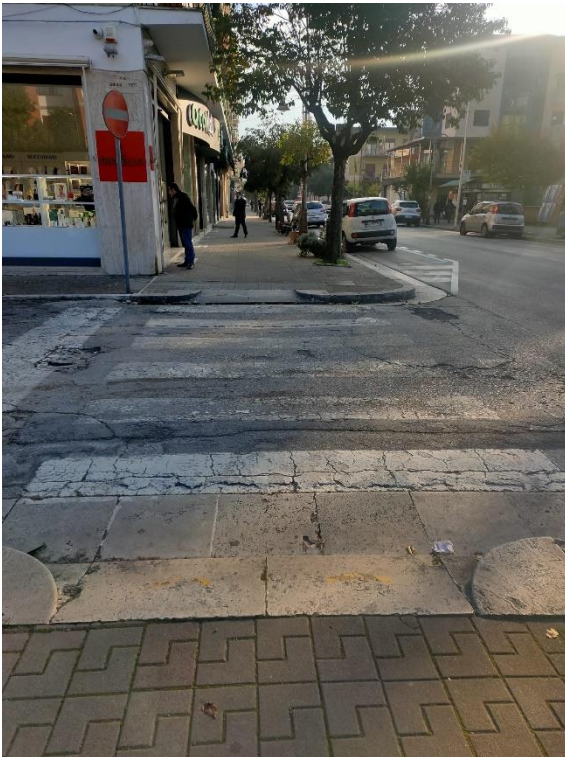
DATA	30/12/2023
Codice	A02_PP14_T01
Indirizzo	Corso Della Repubblica
Posizione	Incrocio via E. Toti

con rampe senza segnalazione podotattile con contrasto cromatico X

con strisce pedonali poco visibili X

con strada sconnessa X

con pendenza superiore al 12 % X

senza raccordo con sede stradale X

- fondo/pavimentazione del marciapiede; sistemazione strada con strisce pedonali; inserimento di rampa inclinata con pendenza adeguata (**scheda I.01**)

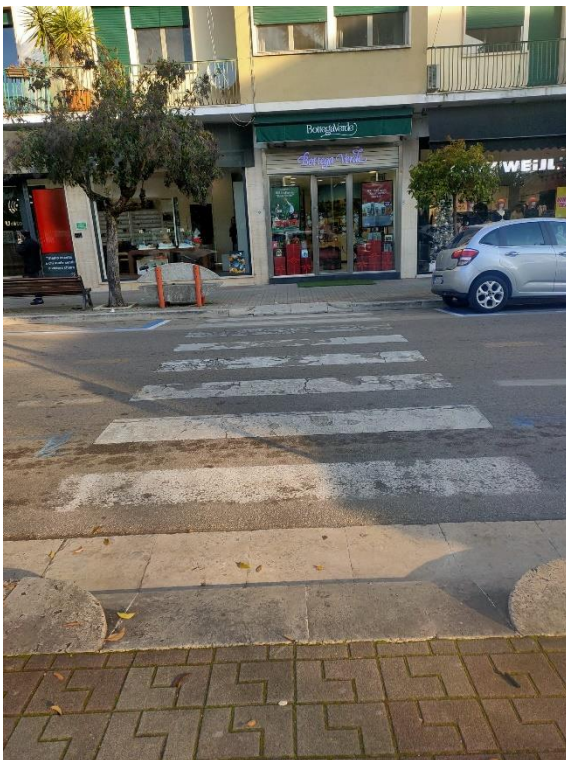
DATA	30/12/2023
Codice	A04_PP14_T01
Indirizzo	Corso Della Repubblica
Posizione	Tra civico 8 e 23 lati opposti

con rampe senza segnalazione podo tattatile con contrasto cromatico X

con strisce pedonali poco visibili X

con strada sconnessa X

con pendenza superiore al 12 % X

senza raccordo con sede stradale X

- sistemazione strada con strisce pedonali, inserimento di rampe inclinate con pendenza adeguata (**scheda I.01**)

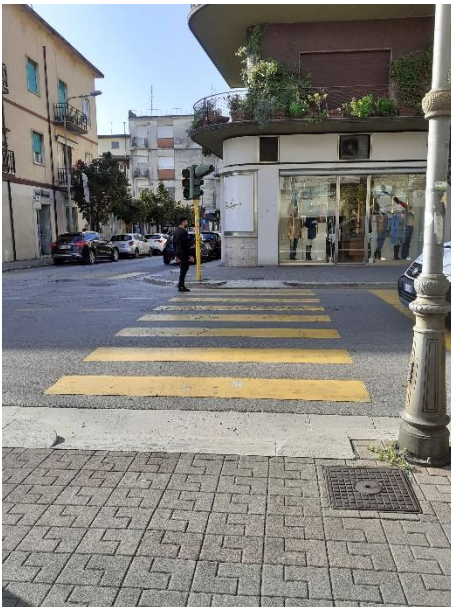
DATA	30/12/2023
Codice	A05_PP14_T01
Indirizzo	Corso Della Repubblica
Posizione	Incrocio via Marconi e via Arigni

Attraversamento con semaforo senza avviso acustico X

con rampe senza segnalazione podò tattile con contrasto cromatico X

con pendenza superiore al 12 % X

senza raccordo con sede stradale X

Risultano nell'area di cantiere dell'area pedonale (colore giallo)

- inserimento di rampa inclinata con pendenza adeguata (scheda I.01)
- inserimento di semaforo acustico (scheda I.05)

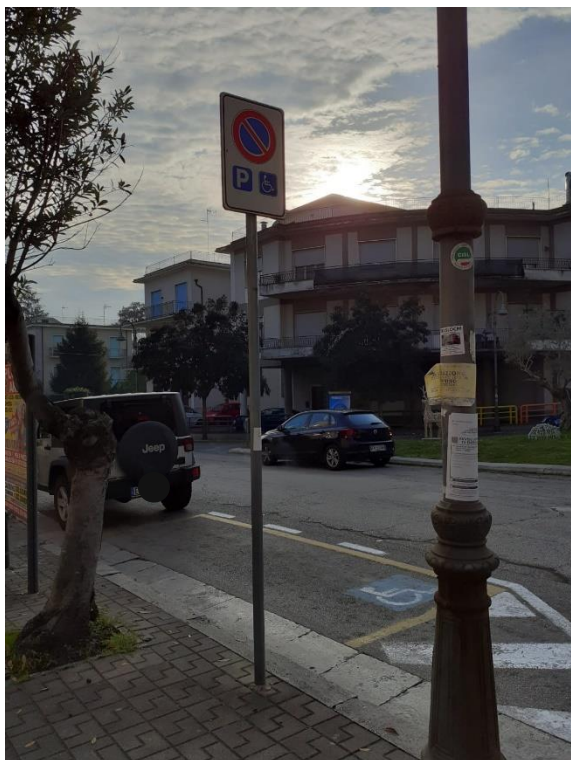
Data	30/12/2023
Codice	P01_PP14_T01
Indirizzo	Corso Della Repubblica – via Casilina
Posizione	Inizio all'innesto con via Di Biasio

Il posto auto riservato a persona munita di contrassegno disabili X
non è collegato direttamente attraverso rampa con il percorso pedonale X

- Realizzazione di raccordo su marciapiede (**scheda I.07**)

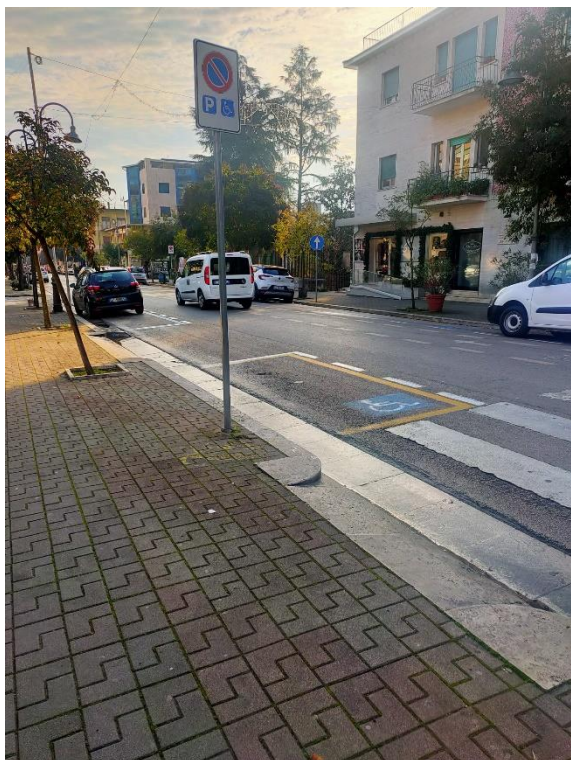
Data	30/12/2023
Codice	PA02_PP14_T01
Indirizzo	Corso Della Repubblica
Posizione	Tra civico 11 e 13

Il posto auto riservato a persona munita di contrassegno disabili X
collegato con rampa di pendenza eccessiva con il percorso pedonale X

- Realizzazione raccordo con marciapiede ([scheda I.07](#))

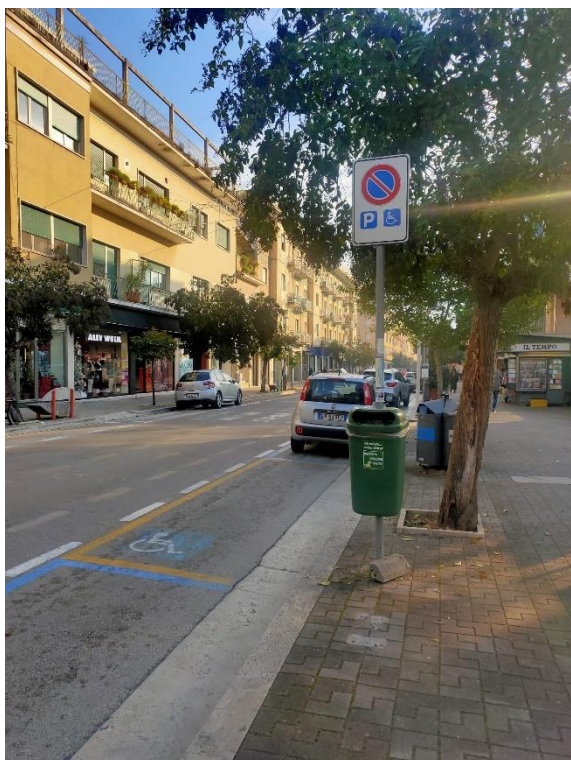
Data	30/12/2023
Codice	PA03_PP14_T01
Indirizzo	Corso Della Repubblica
Posizione	Antistante accesso alla villa comunale criticià

Il posto auto riservato a persona munita di contrassegno disabili X
non è collegato direttamente attraverso rampa con il percorso pedonale X

- Realizzazione raccordo con marciapiede ([scheda I.07](#))

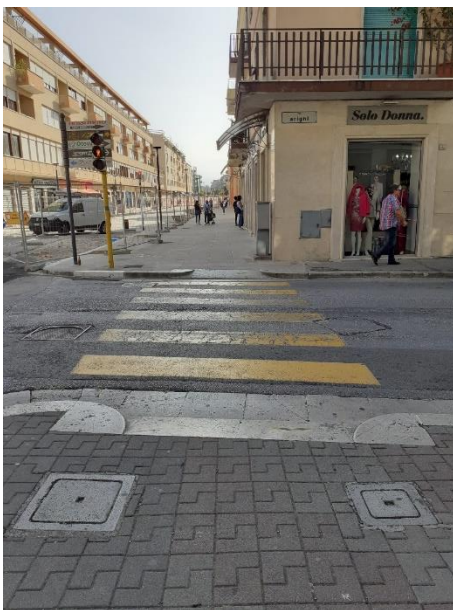
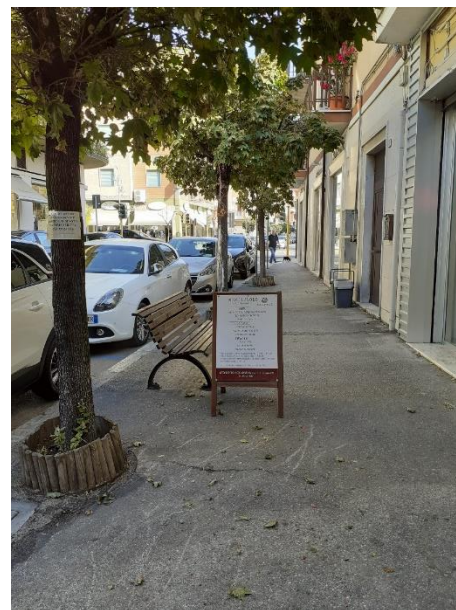
DATA	09/10/2023
Codice	A02_PP14_T02
Indirizzo	Via Arigni
Posizione	Incrocio Corso della Repubblica su area pedonale criticità

Attraversamento con semaforo senza avviso acustico (solo per attraversamenti con semaforo) X

con rampe senza segnalazione podo tattile con contrasto cromatico X

con strada sconnessa X

con pendenza superiore al 12 % X

senza raccordo con sede stradale X

Nel punto della attraversamento verso area pedonale c'è una riduzione della larghezza del marciapiede di 84 cm che interessa anche il percorso da via Arigni

- fondo/pavimentazione del marciapiede; sistemazione strada con strisce pedonali; inserimento di rampa inclinata con pendenza adeguata (**scheda I.01**)
 - inserimento di semaforo acustico (**scheda I.05**)
 - inserimento di mappa tattile di luogo (**scheda I.08**)
-
- sistemazione del passaggio su marciapiede con allargamento minimo fino a 150 cm
 - posizionamento di posti auto riservati (**scheda I.07**)

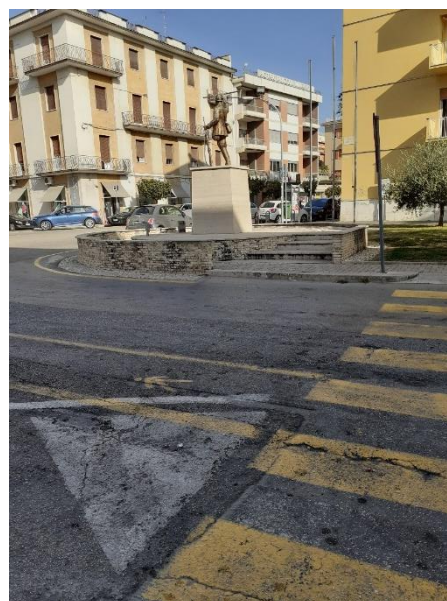
DATA	09/10/2023
Codice	A03_PP14_T02
Indirizzo	Via Tribunale
Posizione (coordinate di posizione nella foto allegata, altro)	In prossimità del monumento su via Marconi

con rampe senza segnalazione podò tattile con contrasto cromatico X

con strada sconnessa X

con pendenza superiore al 12 % X

senza raccordo con sede stradale X

con griglie o altro ostacolo X

L'attraversamento non prosegue su via Marconi. Al momento della rilevazione la rampa posizionata solo su un lato è in asfalto.

- fondo/pavimentazione del marciapiede; sistemazione strada con strisce pedonali; inserimento di rampa inclinata con pendenza adeguata (**scheda I.01**)
- inserimento di mappa tattile di luogo (**scheda I.08**)
- posizionamento di posti auto riservati (**scheda I.07**)

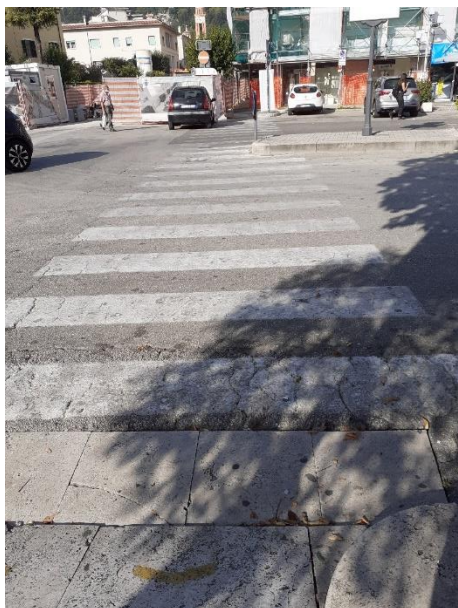
DATA	09/10/2023
Codice	A05_PP14_T02
Indirizzo	Via S. Pagano
Posizione	Posto all'accesso dell'area pedonale di Corso della Repubblica criticità

con rampe senza segnalazione podo tattatile con contrasto cromatico X
con strada sconnessa X

con pendenza superiore al 12 % X
senza raccordo con sede stradale X

La larghezza dell'attraversamento si riduce dove incontra l'isola spartitraffico. E' necessario dare priorità al transito pedonale senza ridurre il transito

fondo/pavimentazione del marciapiede; sistemazione strada con strisce pedonali;
inserimento di rampa inclinata con pendenza adeguata (**scheda I.01**)
inserimento di mappa tattile di luogo all'accesso dell'area pedonale (**scheda I.08**)

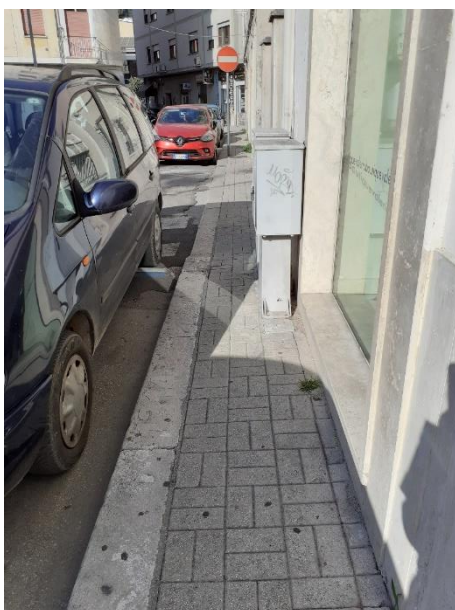
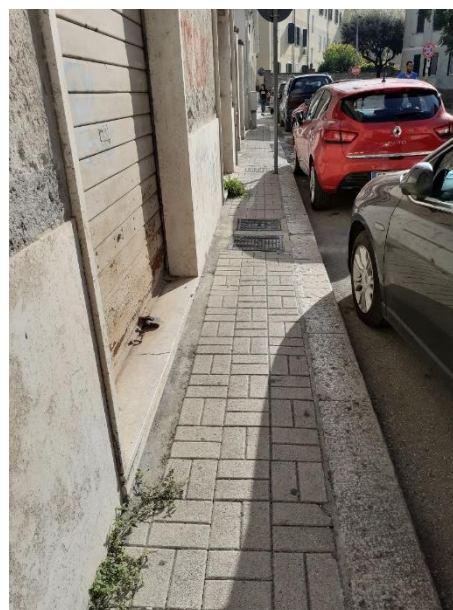
Data	09/10/2023
Codice	P01_PP14_T02
Indirizzo	Via G.Puccini
Posizione	Strada che costeggia l'accesso retrostante della Farmacia S.ANNA

sconnessa X

con presenza di elementi d'inciampo e/o pericolo X

Punto/tratto di larghezza inferiore a 90 cm X

palo segnaletico X

altro X

Il marciapiede ha una larghezza che si riduce fino a 65 cm.

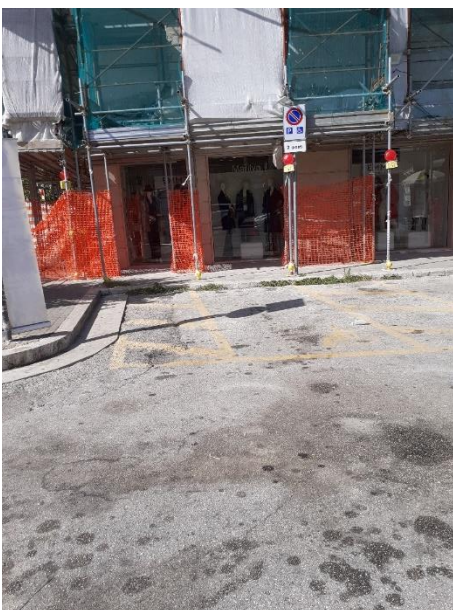
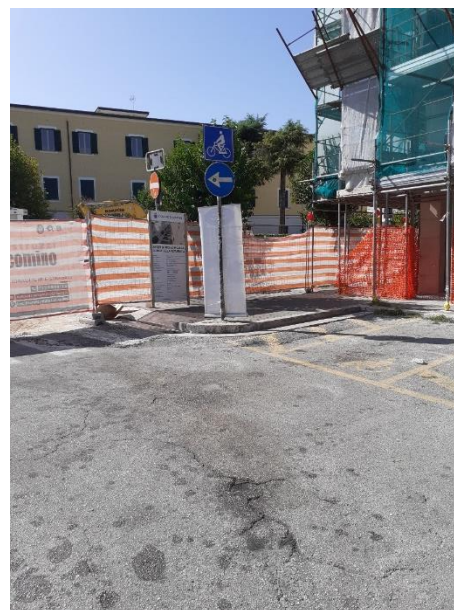
Pavimentazione/fondo con sconnessioni X

I posti auto sono collocati in area prossima al cantiere. È necessaria una verifica sulla possibilità di raccordo con marciapiede anche in previsione della sistemazione della rampa inclinata.

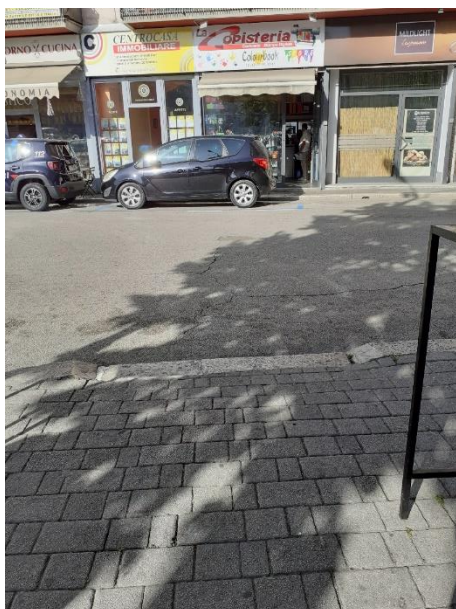
con pendenza superiore al 12 % X
 senza raccordo con sede stradale X
 con griglie o altro ostacolo X

L'attraversamento su un lato arriva sul posto auto a pagamento. L'attraversamento è preceduto da tavoli e sedute.

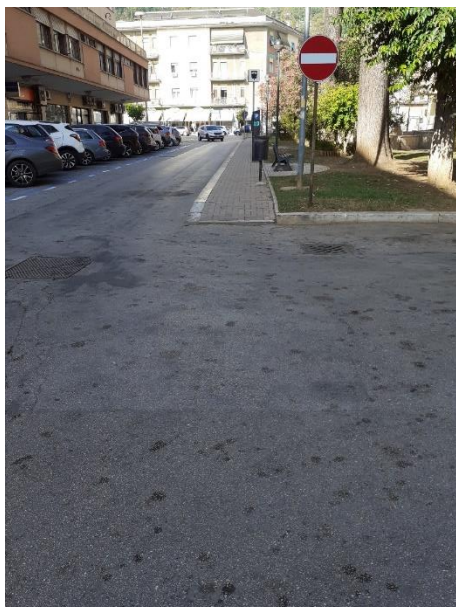
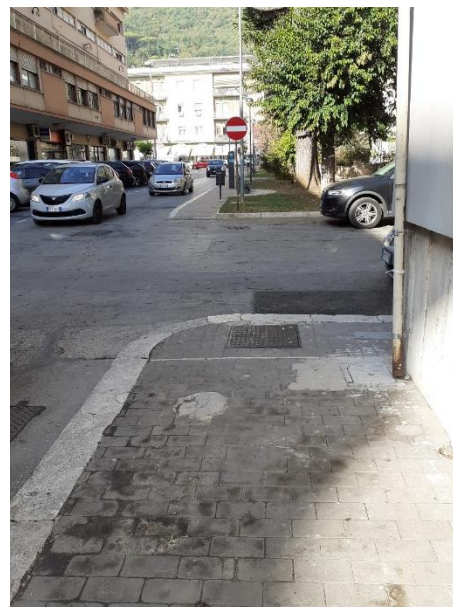
- con gradino senza rampa inclinata su un lato X
- con rampe senza segnalazione podo tattatile con contrasto cromatico X
- con strisce pedonali INESISTENTI X
- con strada sconnessa X
- con rampa/rampe inclinata/te:
senza raccordo con sede stradale X

L'attraversamento è privo di strisce pedonali completamente non segnalato.

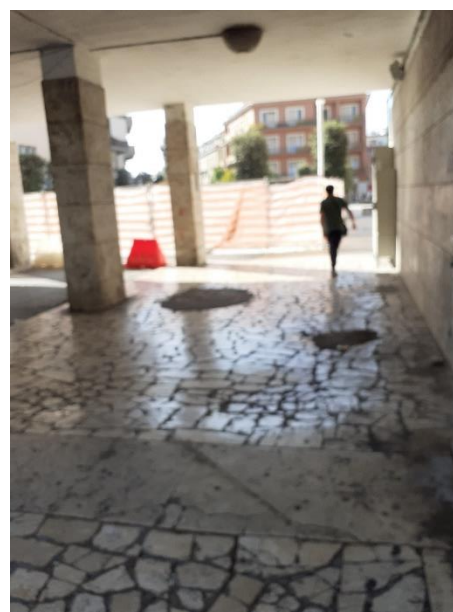
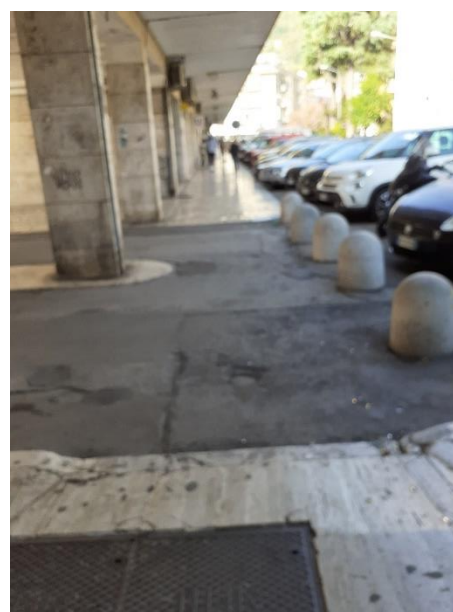
con gradino/gradini X

L'area presenta numerose sconnessioni e avvallamenti sia del parti in marmo che di quelle in asfalto.

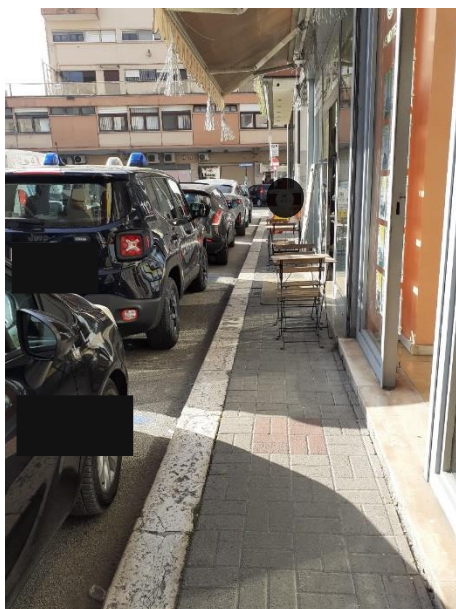
arredo di pubblico esercizio X

Larghezza ridotta del marciapiede con anche occupazione di tavoli e sedie.

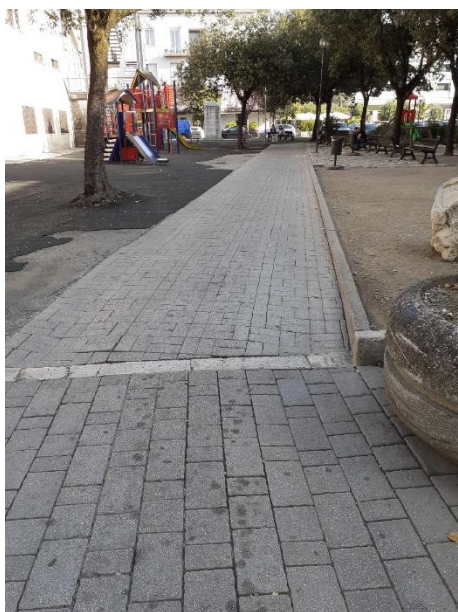
Sconnessa X

Pavimentazione con sconnessioni e avvallamenti

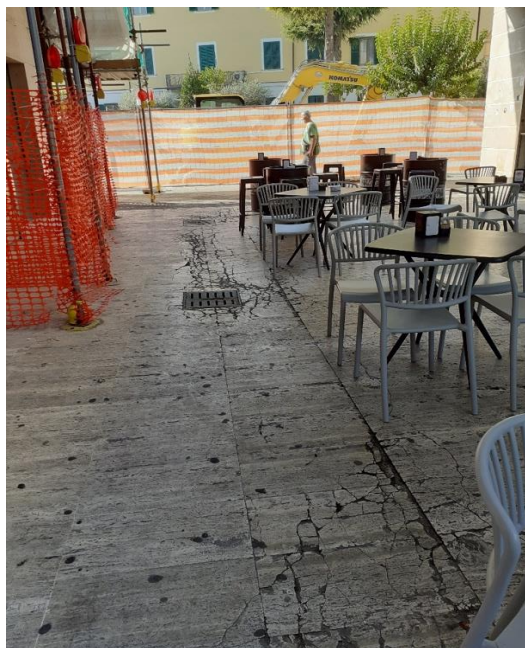
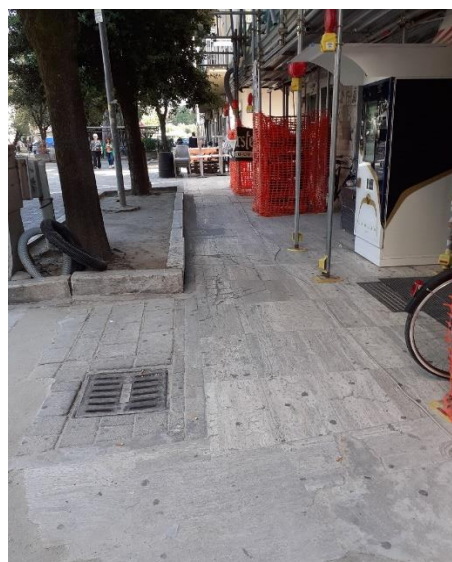
arredo di pubblico esercizio X

La pavimentazione è fortemente sconnessa e la presenza di tipologie diverse di fondo crea ulteriori difficoltà in particolare nelle parti in marmo e in asfalto.

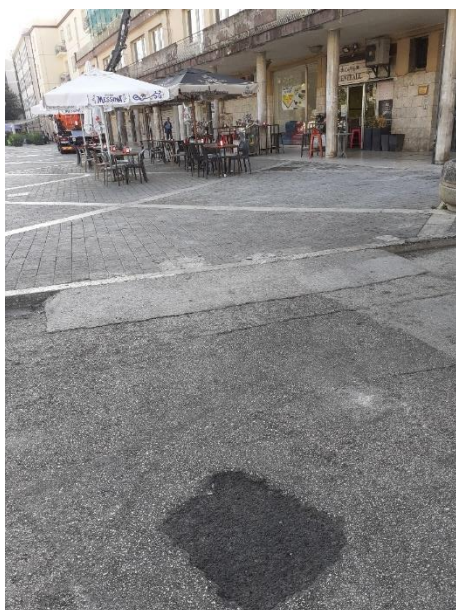
Presenza di rampa inclinata in asfalto

Con questa rampa è possibile l'accesso alla piazza dall'area a parcheggi anche riservati che sono vicini.

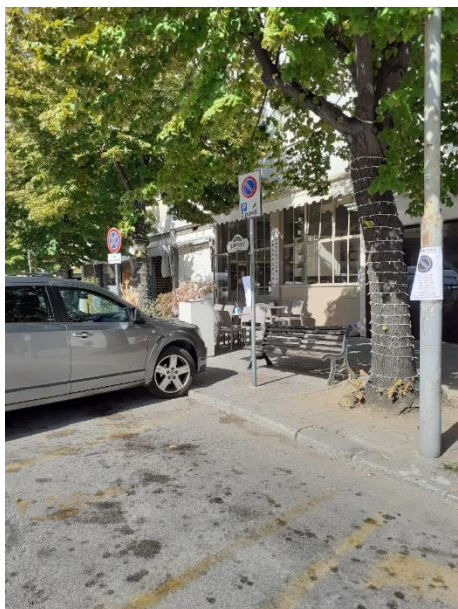
Pavimentazione/fondo con sconnessioni X

La parte davanti su marciapiede è occupata da tavoli e sedie.

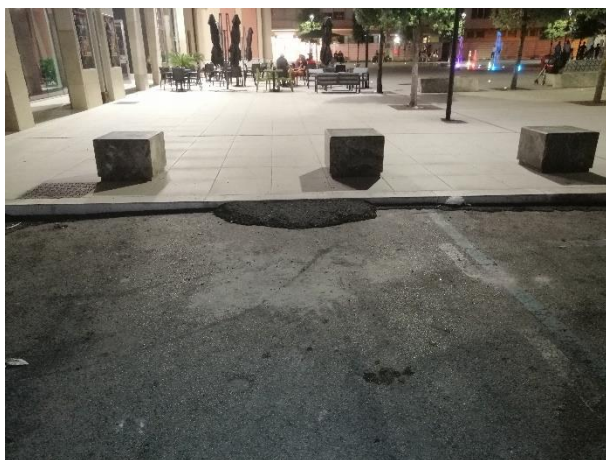
con pendenza superiore al 12 % X

La rampa è posizionata a margine dell'area pedonale ed è in asfalto. Non ha né dimensioni né pendenza per essere accessibile.

- inserimento di rampa inclinata con pendenza adeguata (scheda I.01)

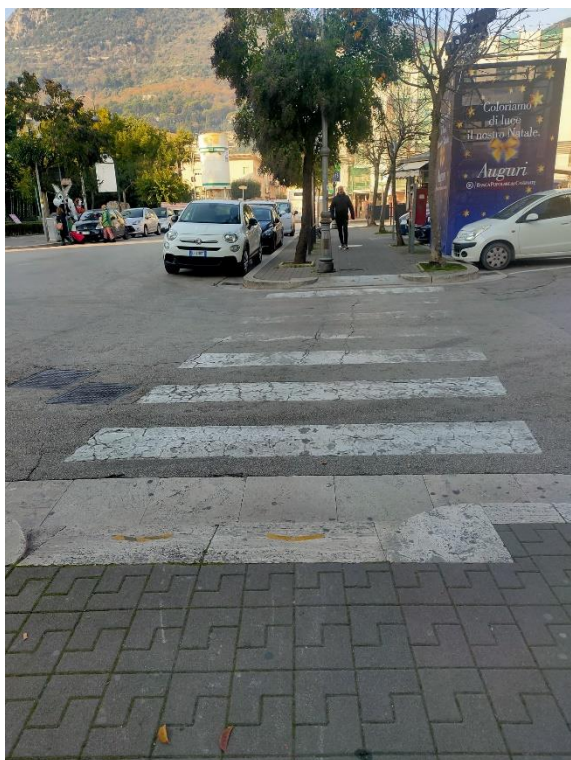
Data	30/12/2023
Codice	A01_PP14_T03
Indirizzo	Corso Della Repubblica
Posizione	Incrocio via G. D'Annunzio

- con rampe senza segnalazione podò tattile con contrasto cromatico X
- con strisce pedonali poco visibili X
- con strada sconnessa X
- con rampa/rampe inclinata/te:
 - con pendenza superiore al 12 % X
 - senza raccordo con sede stradale X

- strisce pedonali; inserimento di rampe inclinate con pendenza adeguata (**scheda I.01**)

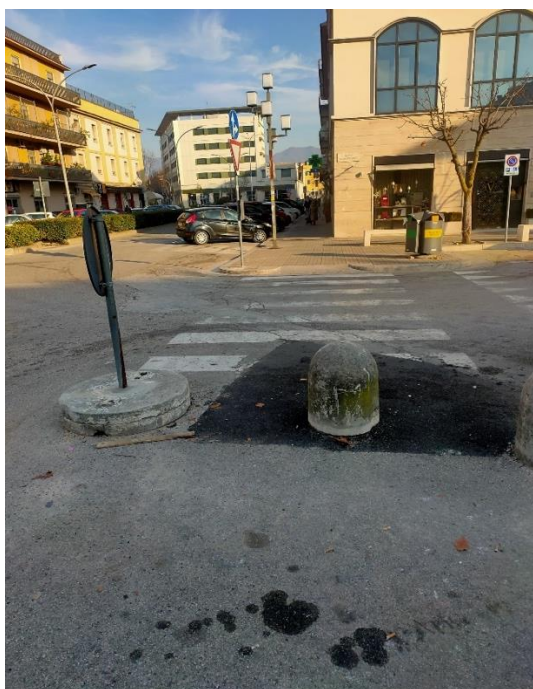
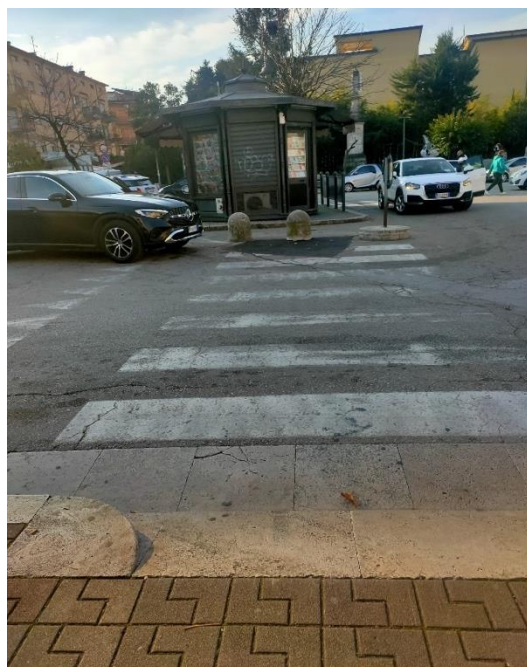
Per la presenza dei dissuasori non è un attraversamento.

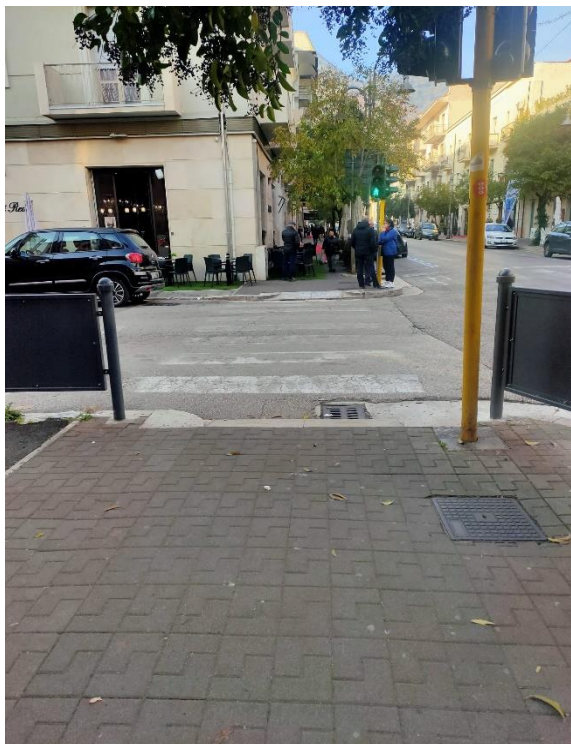
senza raccordo con sede stradale X

- fondo/pavimentazione del marciapiede; sistemazione strada con strisce pedonali; inserimento di rampa inclinata con pendenza adeguata ([scheda I.01](#))
- inserimento di semaforo acustico ([scheda I.05](#))

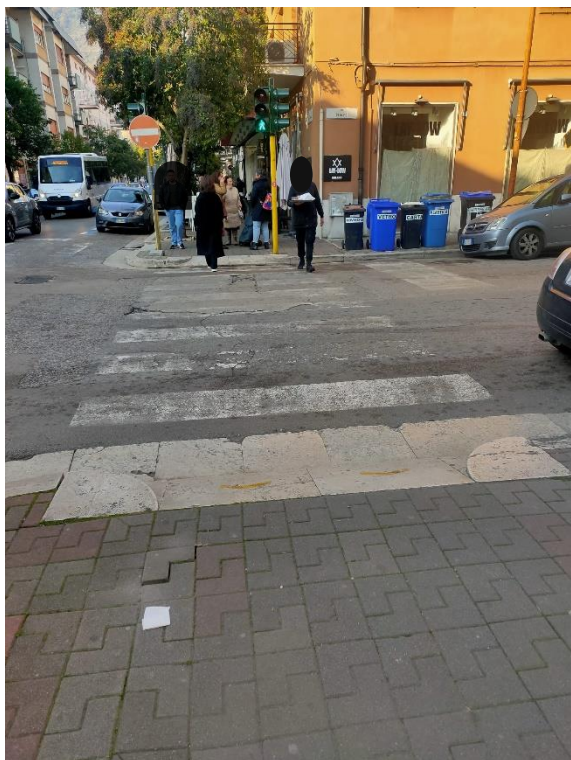
con pendenza superiore al 12 % X
 senza raccordo con sede stradale X

- fondo/pavimentazione del marciapiede; sistemazione strada con strisce pedonali; inserimento di rampa inclinata con pendenza adeguata (**scheda I.01**)
- inserimento di semaforo acustico (**scheda I.05**)

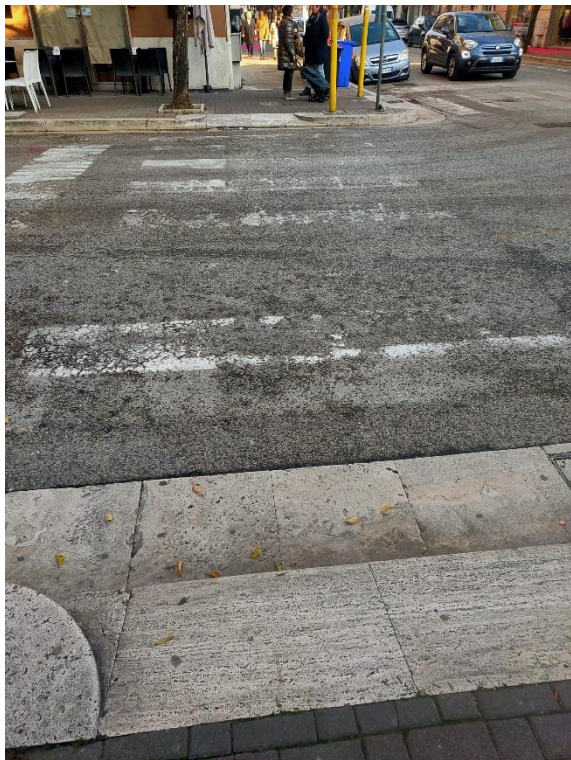
senza raccordo con sede stradale X

- fondo/pavimentazione del marciapiede; sistemazione strada con strisce pedonali; inserimento di rampa inclinata con pendenza adeguata (**scheda I.01**)
- inserimento di semaforo acustico (**scheda I.05**)
- indicazioni da regolamento comunale per occupazione di suolo pubblico per tavoli e tavoli su entrambi i lati

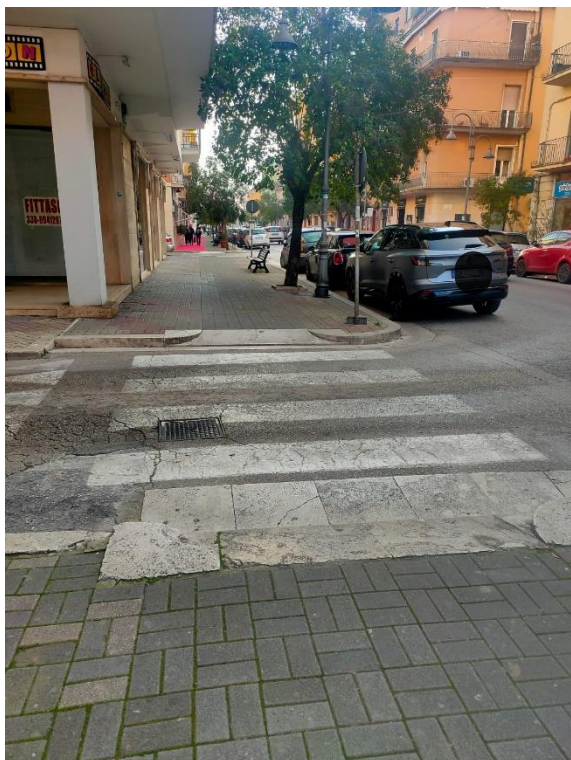
senza raccordo con sede stradale X

- fondo/pavimentazione del marciapiede; sistemazione strada con strisce pedonali; inserimento di rampa inclinata con pendenza adeguata (**scheda I.01**)

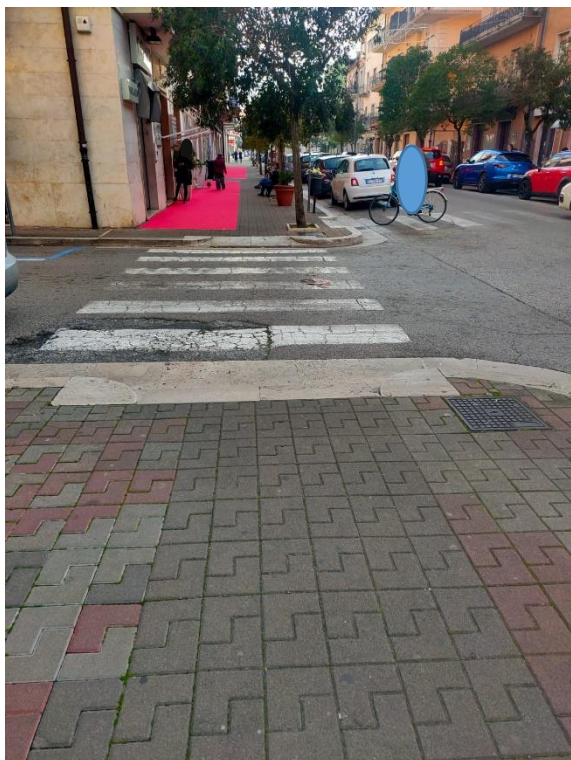
senza raccordo con sede stradale X

Strada particolarmente sconnessa.

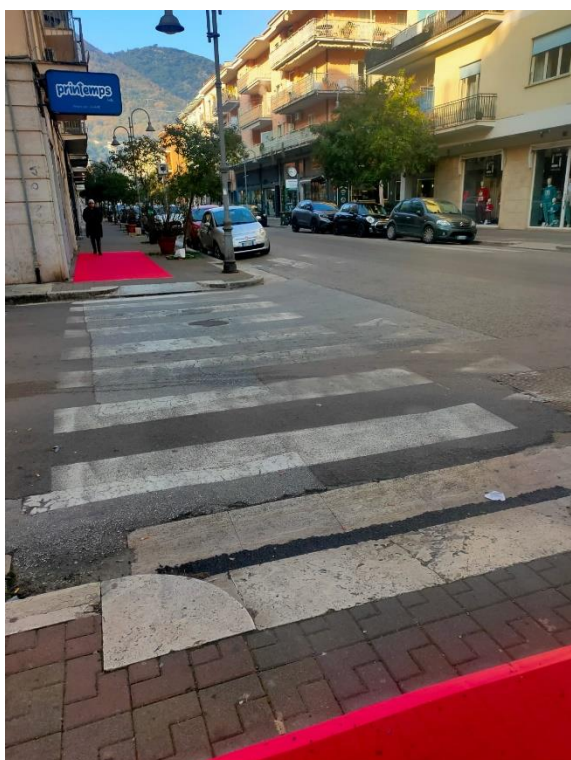
con pendenza superiore al 12 % X

Tra rampa e strada come raccordo è inserito asfalto.

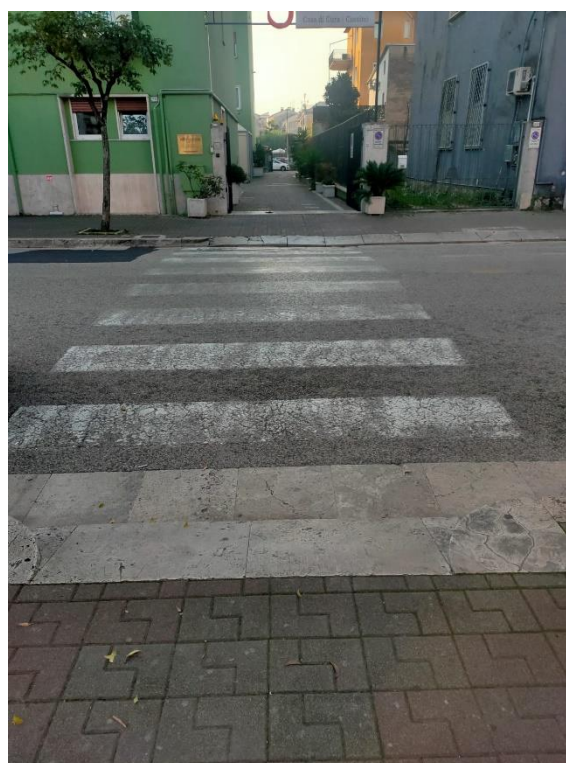
senza raccordo con sede stradale X

La rampa da un lato è quella carrabile per accesso alla casa di cura.

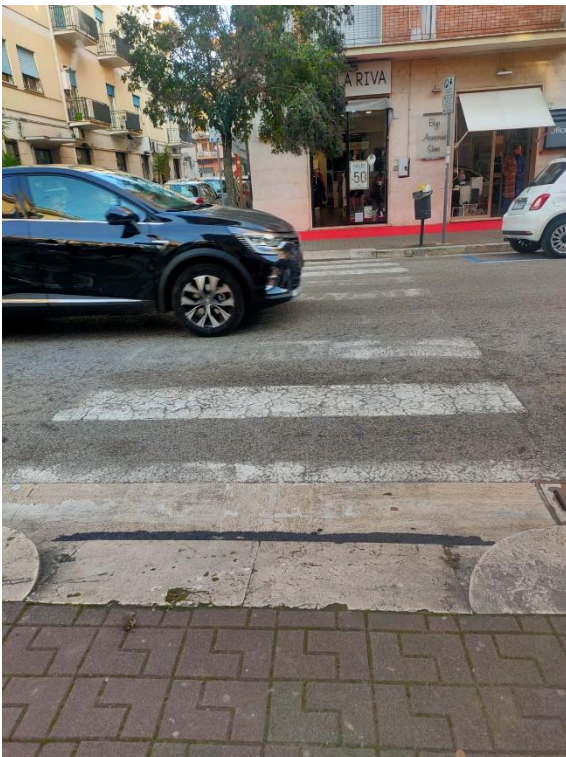
con pendenza superiore al 12 % X

Tra rampa e strada come raccordo è inserito asfalto.

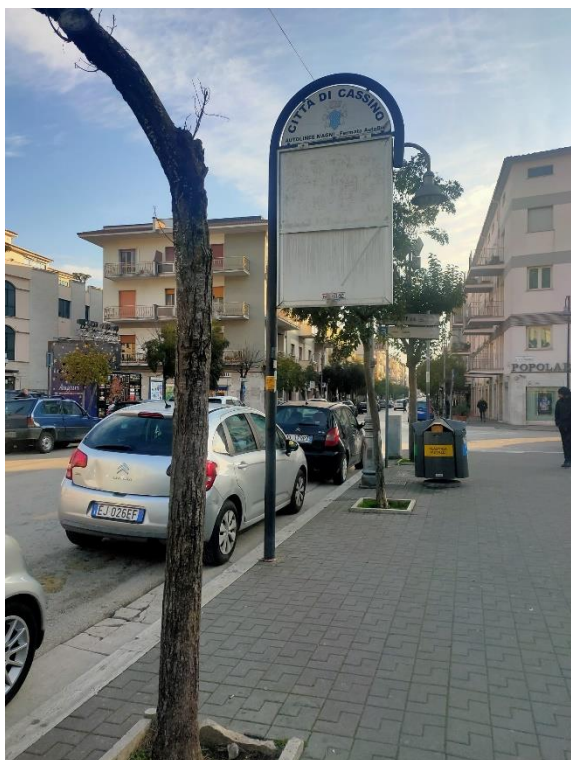
Fermata/pensilina
è presente ma senza alcuna indicazione sul cartellone.

Sembrebbe inutilizzata. Da valutare rimozione.

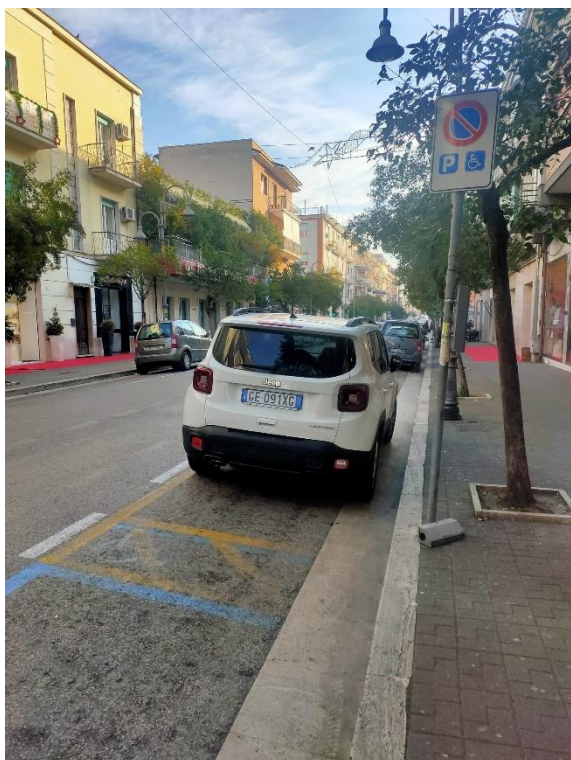
Data	30/12/2023
Codice	PA01_PP14_T03
Indirizzo	Corso Della Repubblica
Posizione	Tra 116/118

**Il posto auto riservato a persona munita di contrassegno disabili X
non è collegato direttamente attraverso rampa X**

- Realizzazione di raccordo su marciapiede. Rifacimento segnaletica orizzontale (**scheda I.07**)

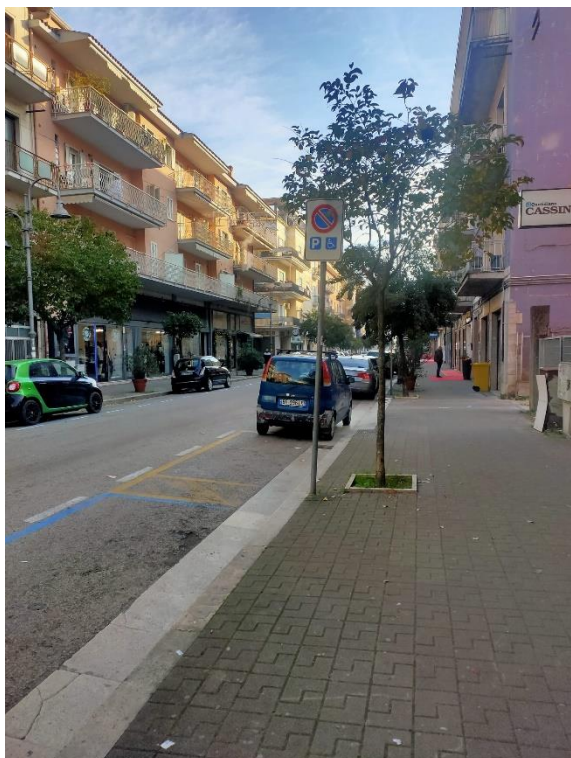
Data	30/12/2023
Codice	PA02_PP14_T03
Indirizzo	Corso Della Repubblica
Posizione	Civico 138

Il posto auto riservato a persona munita di contrassegno disabili X non è collegato direttamente attraverso rampa X
--

La rampa più vicina è quella di passo carrabile con pendenza eccessiva.

| <ul style="list-style-type: none"> • Realizzazione di raccordo su marciapiede. Rifacimento segnaletica orizzontale (scheda I.07) |

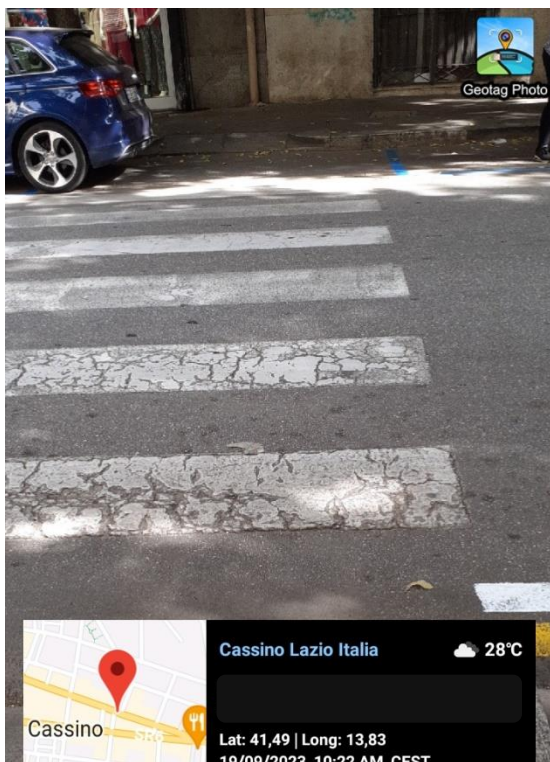
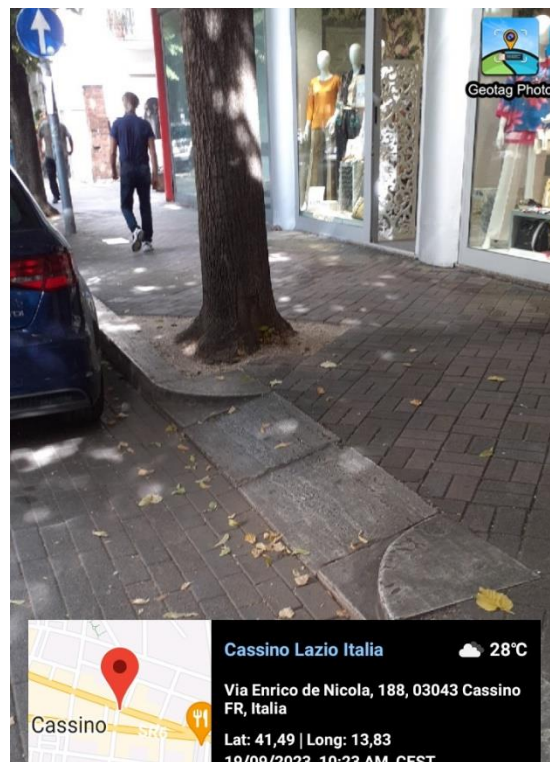
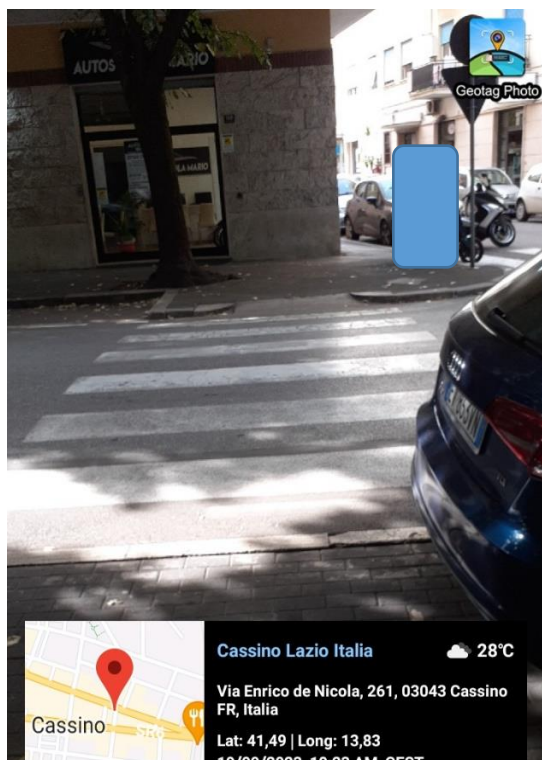
DATA	19/09/23
Codice	A01_PP15_T01
Indirizzo	VIA E.DE NICOLA
Posizione (numero civico)

con rampe senza segnalazione podo tattatile con contrasto cromatico X

con strada sconnessa X

con pendenza superiore al 12 % X

senza raccordo con sede stradale X

La pendenza del marciapiede alla fine della rampa al civico 261 crea un'ulteriore barriera dovuta alla mancanza di parte in piano per lo stallo della sedia a ruote.

- Sistemazione/realizzazione del fondo/pavimentazione del marciapiede (antidrucciolevole); sistemazione strada con strisce pedonali; inserimento di rampa inclinata con pendenza adeguata (**scheda I.01**)

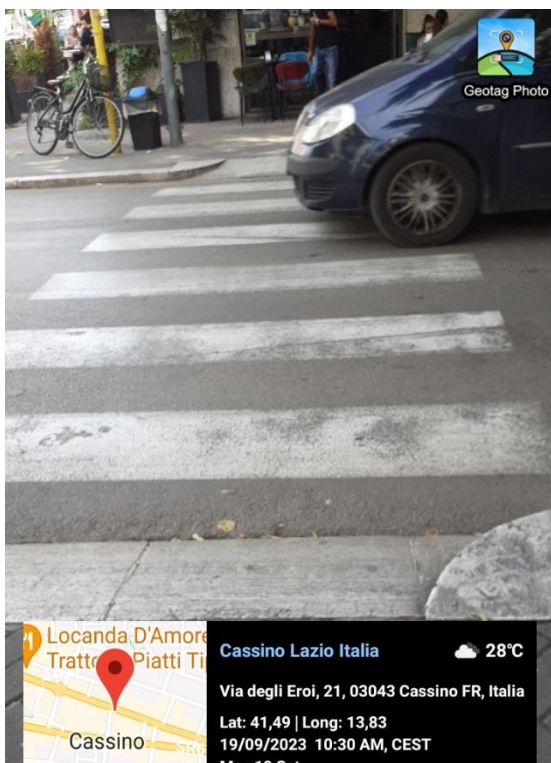
DATA	19/09/2023
Codice	A02_PP15_T01
Indirizzo	VIA E.DE NICOLA
Posizione (numero civico)

Attraversamento con semaforo senza avviso acustico X

con rampe senza segnalazione podo tattatile con contrasto cromatico X

con pendenza superiore al 12 % X

senza raccordo con sede stradale X

La strada presenta sconnessioni nella parte dell'attacco della rampa con la strada

- ◆ fondo/pavimentazione del marciapiede; sistemazione strada con strisce pedonali; inserimento di rampa inclinata con pendenza adeguata ([scheda I.01](#))
- ◆ inserimento di semaforo acustico ([scheda I.05](#))

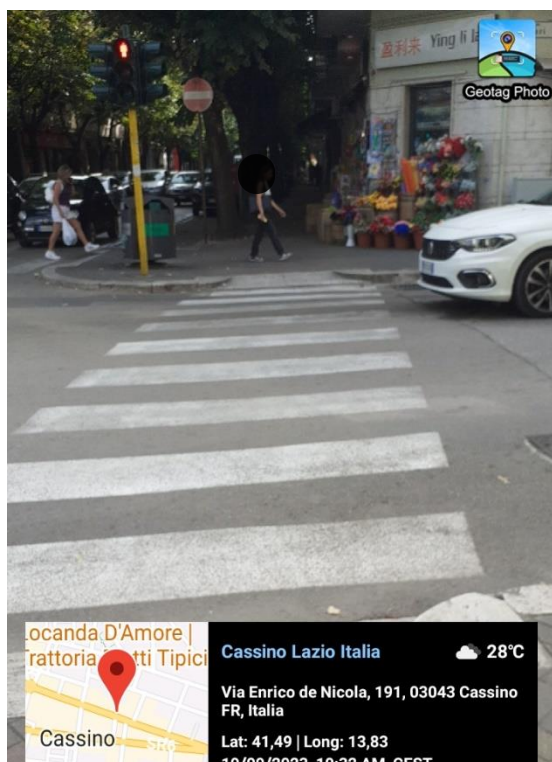
DATA	19/09/23
Codice	A_03_PP15_T01
Indirizzo	Via E. De Nicola
Posizione (numero civico)

Attraversamento con semaforo senza avviso acustico (solo per attraversamenti con semaforo) X

con rampe senza segnalazione podotattile con contrasto cromatico X

con strada sconnessa X

con pendenza superiore al 12 % X

senza raccordo con sede stradale X

- ◆ fondo/pavimentazione del marciapiede; sistemazione strada con strisce pedonali; inserimento di rampa inclinata con pendenza adeguata (**scheda I.01**)
- ◆ inserimento di semaforo acustico (**scheda I.05**)

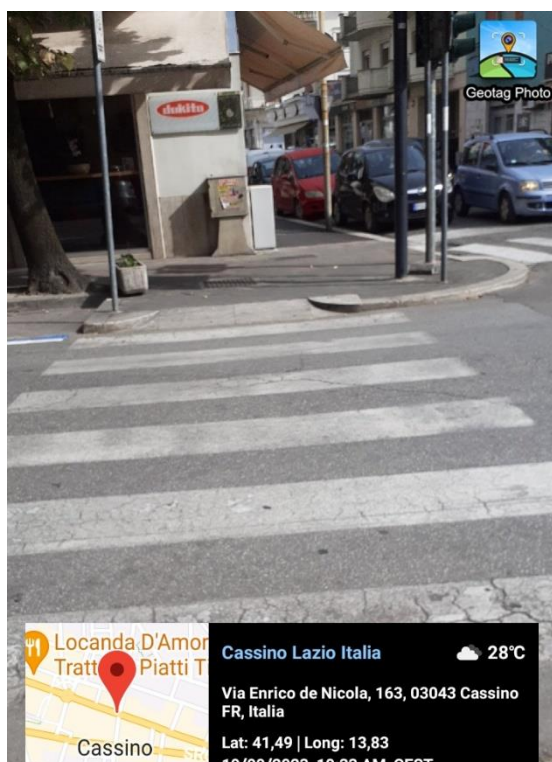
DATA	
Codice	A_04_PP15_T01
Indirizzo	
Posizione (numero civico)

con rampe senza segnalazione podo tattile con contrasto cromatico X

con strada sconnessa X

con pendenza superiore al 12 % X

senza raccordo con sede stradale X

- ◆ fondo/pavimentazione del marciapiede; sistemazione strada con strisce pedonali; inserimento di rampa inclinata con pendenza adeguata (**scheda I.01**)
- ◆ inserimento di semaforo acustico (**scheda I.05**)

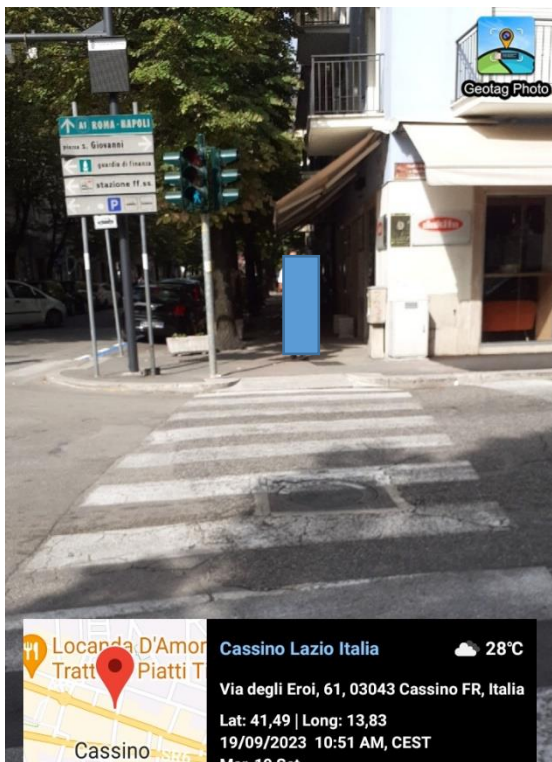
DATA	29/09/2023
Codice	A05_PP15_T01
Indirizzo	V IA E De Nicola
Posizione (numero civico)	incrocio via degli Eroi

Attraversamento con semaforo senza avviso acustico X

con rampe senza segnalazione podo tattilee con contrasto cromatico X

con pendenza superiore al 12 % X

senza raccordo con sede stradale X

- ◆ fondo/pavimentazione del marciapiede; sistemazione strada con strisce pedonali; inserimento di rampa inclinata con pendenza adeguata (**scheda I.01**)
- ◆ inserimento di semaforo acustico (**scheda I.05**)

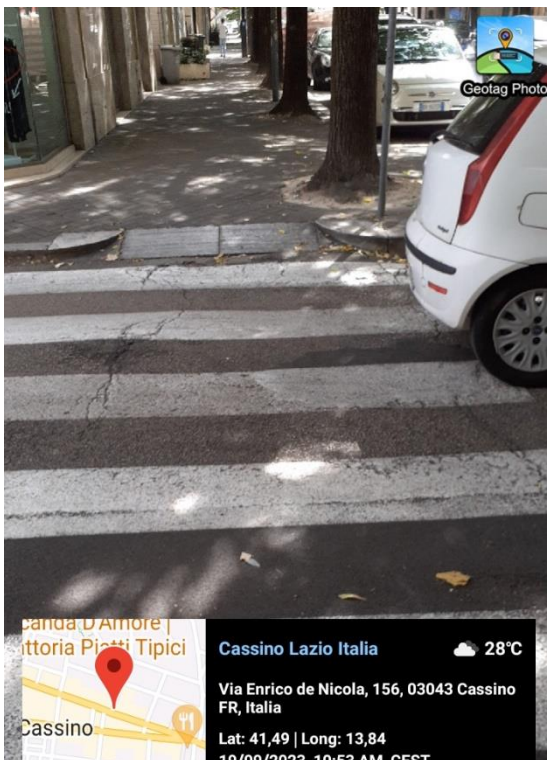
DATA	19/09/23
Codice	A07_PP15_T01
Indirizzo	Via E.De Nicola

- con rampe senza segnalazione podo tattatile con contrasto cromatico X
- con strisce pedonali poco visibili X
- con strada sconnessa X
- con rampa/rampe inclinata/te:
 - con pendenza superiore al 12 % X
 - senza raccordo con sede stradale X

- ◆ fondo/pavimentazione del marciapiede; sistemazione strada con strisce pedonali; inserimento di rampa inclinata con pendenza adeguata (**scheda I.01**)

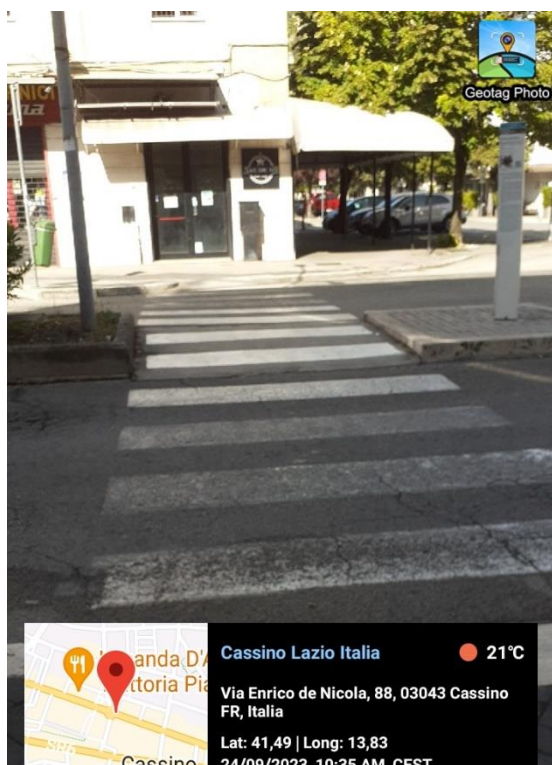
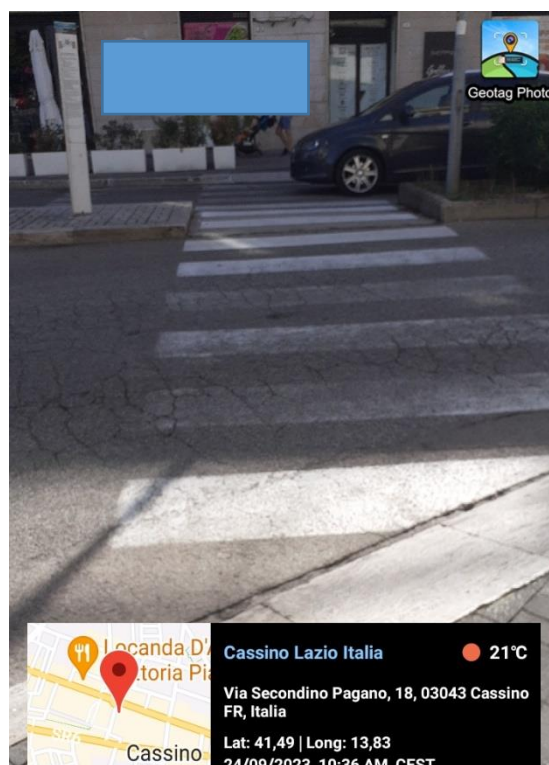
DATA	24/09/23
Codice	A09_PP15_T01
Indirizzo	Via E. De Nicola su via S. Pagano

con rampe senza segnalazione podo tattatile con contrasto cromatico X

con strada sconnessa X

con pendenza superiore al 12 % X

senza raccordo con sede stradale X

Sono presenti arredi di attività che in parte ostruiscono l'approdo dall'attraversamento.

- fondo/pavimentazione del marciapiede; sistemazione strada con strisce pedonali; inserimento di rampa inclinata con pendenza adeguata (**scheda I.01**)
- Rimozione ostacoli indicazioni per occupazione di suolo pubblico

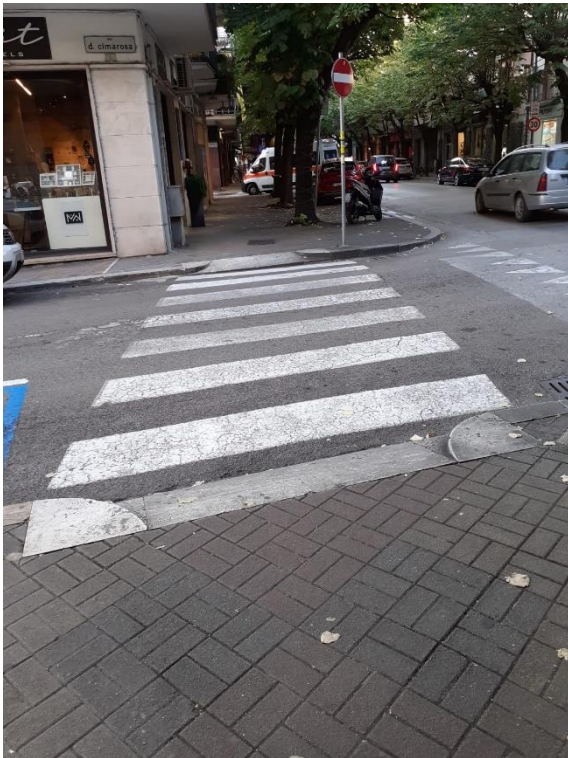
DATA	24/09/23
Codice	A10_PP15_T01
Indirizzo	Via E. De Nicola incrocio via Cimarosa

- con rampe senza segnalazione podò tattatile con contrasto cromatico X
- con strisce pedonali poco visibili X
- con strada sconnessa X
- con rampa/rampe inclinata/te:
 - con pendenza superiore al 12 % X
 - senza raccordo con sede stradale X

- Sistemazione/realizzazione del fondo/pavimentazione del marciapiede (antisdrucciolevole); sistemazione strada con strisce pedonali; inserimento di rampa inclinata con pendenza adeguata (**scheda I.01**)

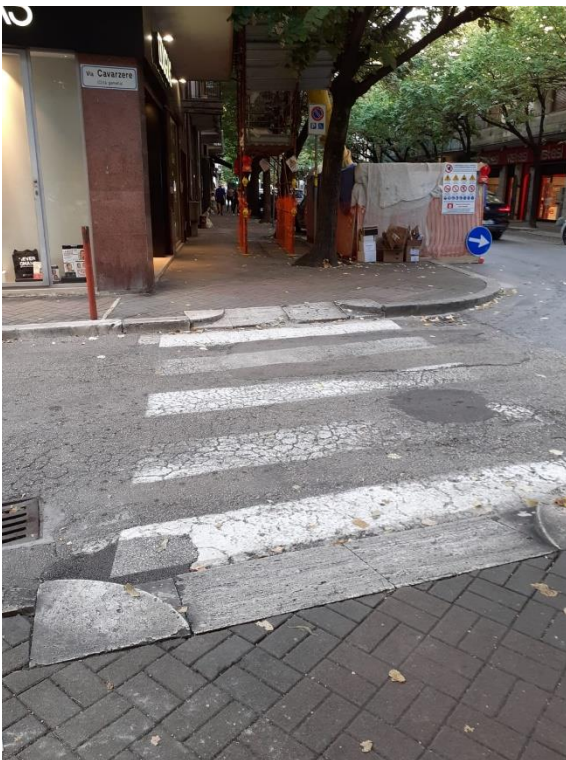
DATA	24/09/23
Codice	A11_PP15_T01
Indirizzo	VIA E.De Nicola su via Cavazzese

- con rampe senza segnalazione podotattile con contrasto cromatico X
- con strisce pedonali poco visibili X
- con strada sconnessa X
- con rampa/rampe inclinata/te:
 - con pendenza superiore al 12 % X
 - senza raccordo con sede stradale X

- ◆ fondo/pavimentazione del marciapiede; sistemazione strada con strisce pedonali; inserimento di rampa inclinata con pendenza adeguata (**scheda I.01**)
