COMUNE DI CASSINO

PEBA

Schede rilevazione criticità con indicazioni programmatiche
Percorsi pedonali/ambiti/piazze/aree prospicienti edifici

Architetto Giuseppina Carella

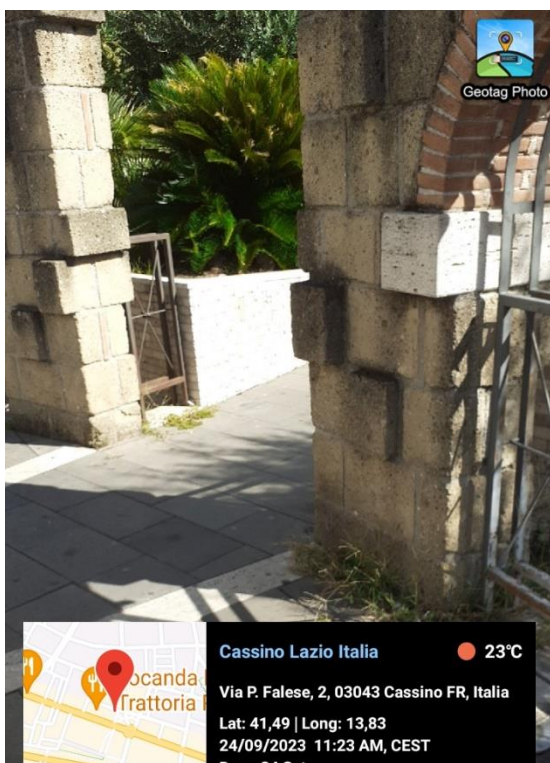
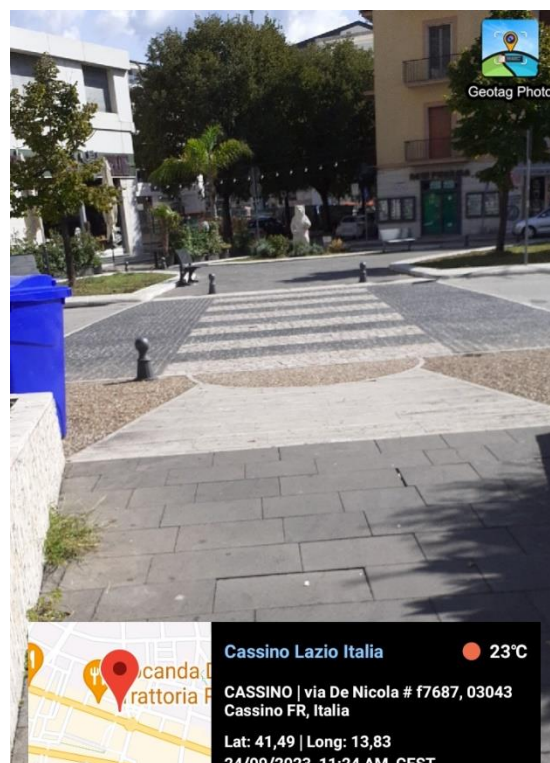
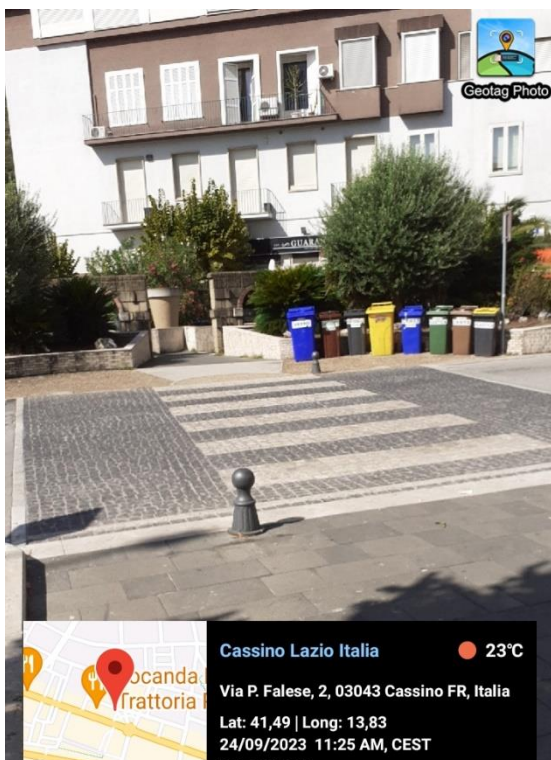
DATA	24/09/23
Codice	A20 PP15 T01
Indirizzo	Via XX Settembre

con rampa/rampe inclinata/te su un lato
rampa a coda di pavone

Il percorso attraversa un'area occupata da tavoli e sedie di attività.

- Rimozione ostacoli – occupazione di suolo pubblico -

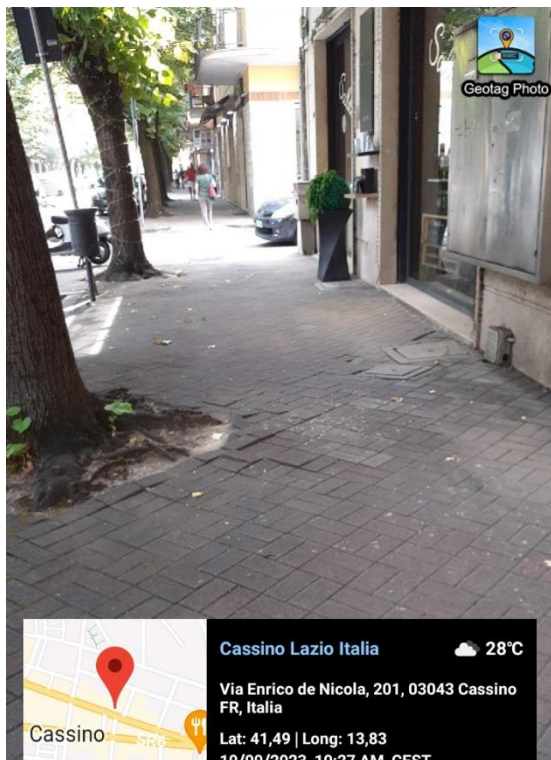
Data rilievo	19/09/23
Codice	P01_PP15_T01
Indirizzo	Via E. De Nicola, 201

Pavimentazione/fondo (in un punto- tratto di circa 3 mt)
 non complanare x
 sconnessa x

Punto con elemento sospeso o sporgente che interessa il percorso ad un'altezza da terra inferiore a 210 centimetri X

Il punto del percorso è interessato da significative sconnessioni della pavimentazione e dalla presenza di oggetto (alloggiamento contatori) sporgente dal fronte fabbricato

- ◆ sistemazione del marciapiede (**scheda I.02**)
- ◆ Attenzione agli ostacoli posti sulle facciate degli edifici che sporgono

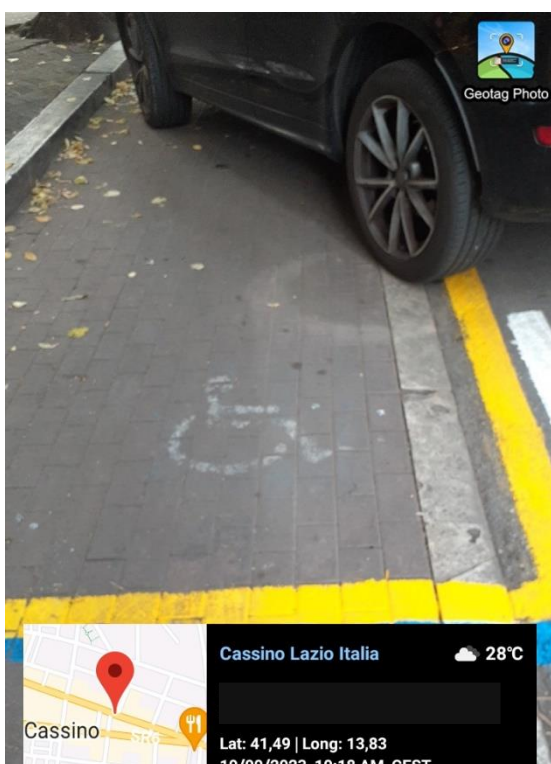
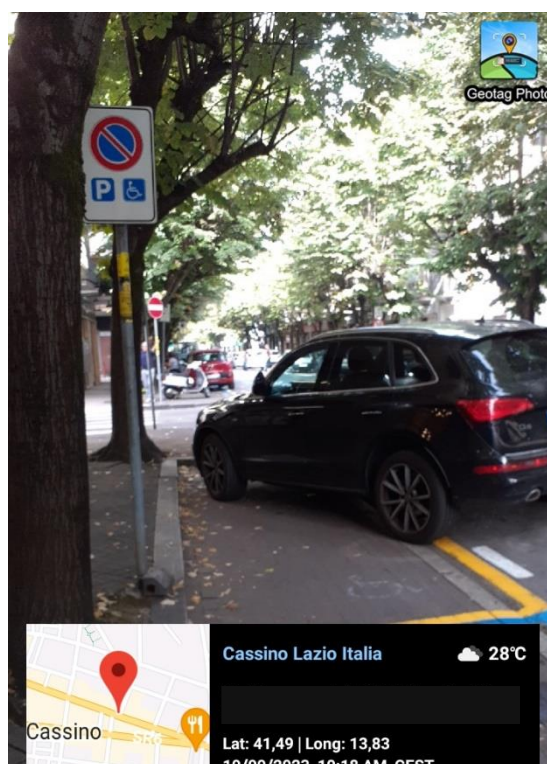
Data	19/09/2023
Codice	PA_01_PP15_T01
Indirizzo	Via E.DE NICOLA, 188, INCROCIO VIA CIMAROSA
Posizione (numero civico)

Il posto auto riservato a persona munita di contrassegno disabili X
non è segnalato con segnaletica orizzontale X

Il collegamento con marciapiede è quello dell'attraversamento all'incrocio con via Cimarosa.

- ◆ Ridisegno segnaletica di posto auto riservato ([scheda I_07](#))
- ◆ Raccordo tra posto auto e marciapiede con rampa inclinata ([scheda I_01](#))

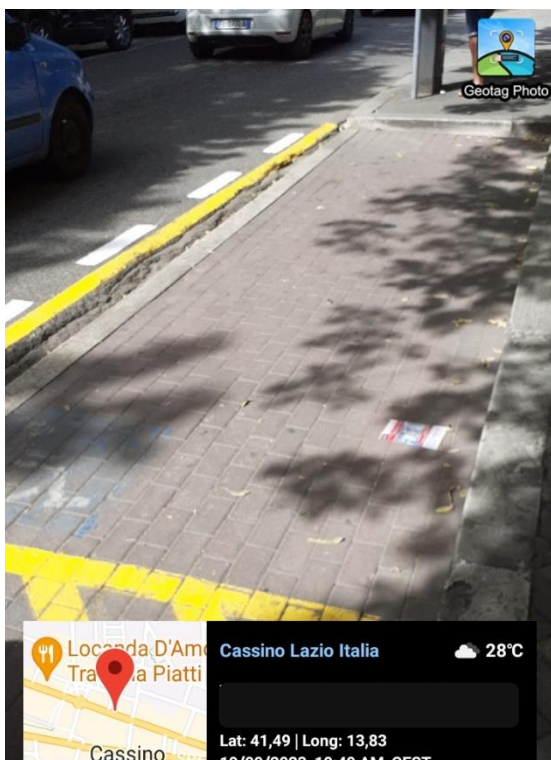
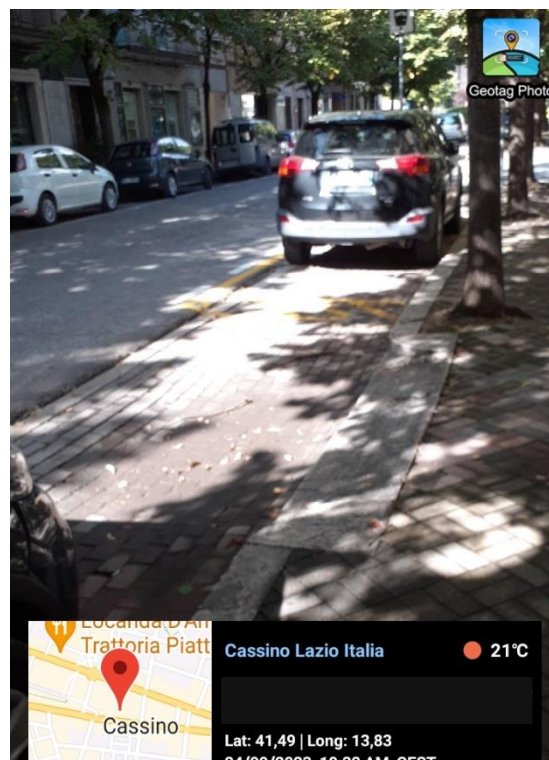
Data	19/09/2023
Codice	PA_02_PP15_T01
Indirizzo	Via E. De Nicola tra 147 e 157

Il posto auto riservato a persona munita di contrassegno disabili X
non è segnalato con segnaletica orizzontale X
Pavimentazione/fondo con sconnessioni X

Non è in piano nel punto in cui l'asfalto (in più strati) si accosta con il materiali del fondo. La segnaletica a terra è poco visibile. Il collegamento con il marciapiede avviene attraverso una rampa in un punto con avvallamento e sconnessione.

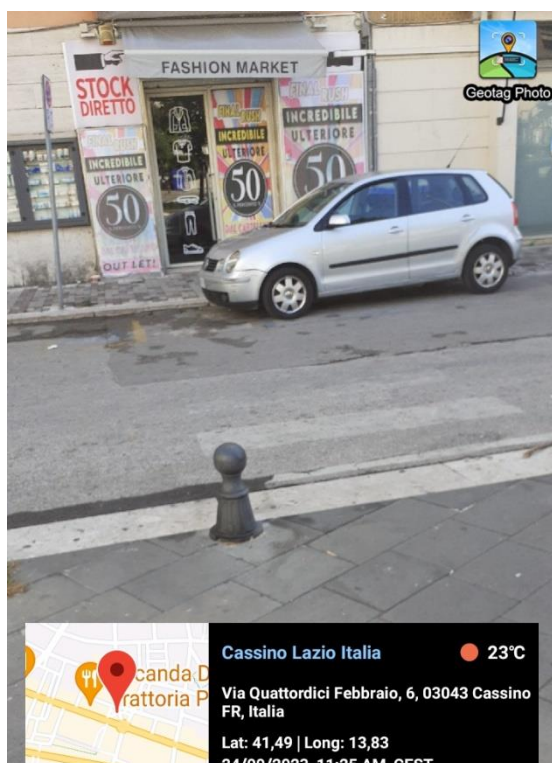
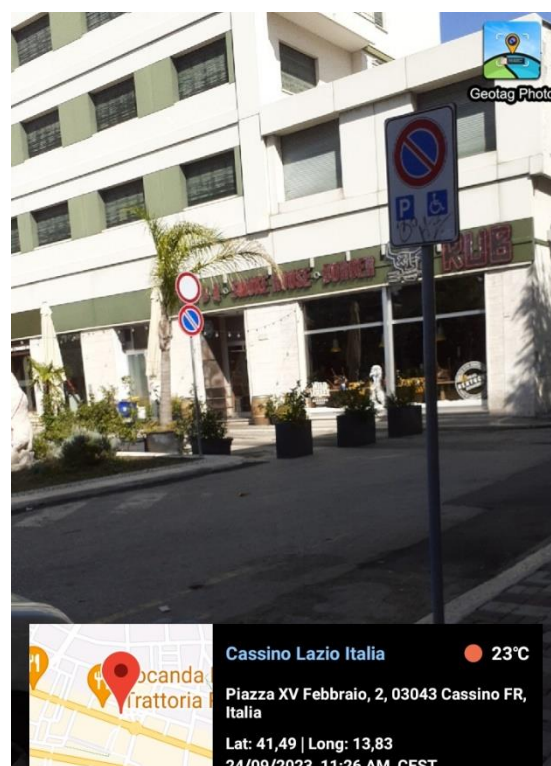
Posto auto in linea con lunghezza inferiore a 6 metri X
Pavimentazione/fondo con sconnessioni X

È presente un attraversamento pedonale poco visibile con marciapiede a raso proprio in prossimità del posto auto

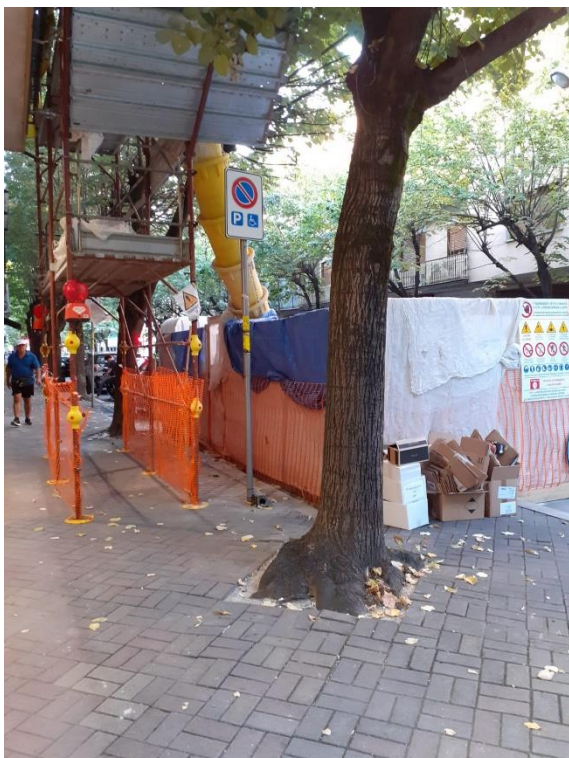
SI TROVA NELL'AREA DI CANTIERE INSTALLATA non è possibile altra verifica

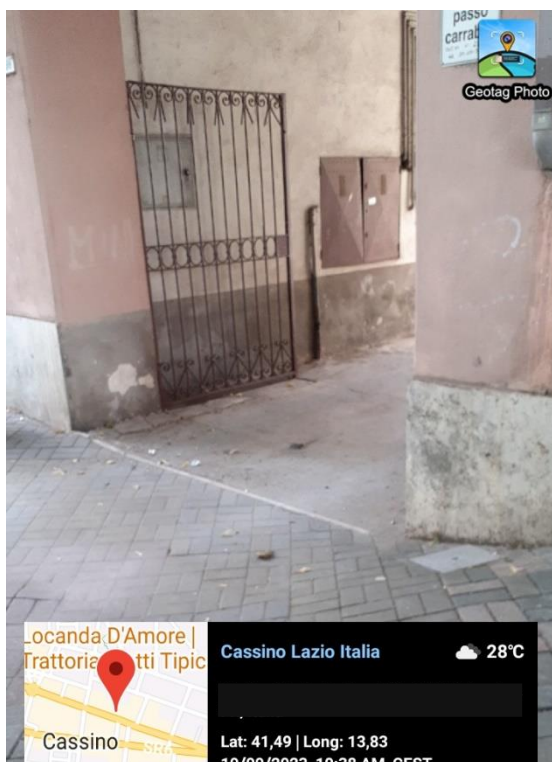
Data	10/10/23
Codice	PC01_PP15_T01
Indirizzo	Via E.De Nicola
Posizione	Civico 199 e 197

con pendenze longitudinali superiori al 5% X
 senza evidenziazione (colore e materiale) X
 con pavimentazione/fondo sconnesso X

A ridosso del passo carrabile il cambio di quota è significativo. È presente un avvallamento.

- ◆ Sistemazione passo carrabile con ridefinizione della pendenza (scheda I.06)

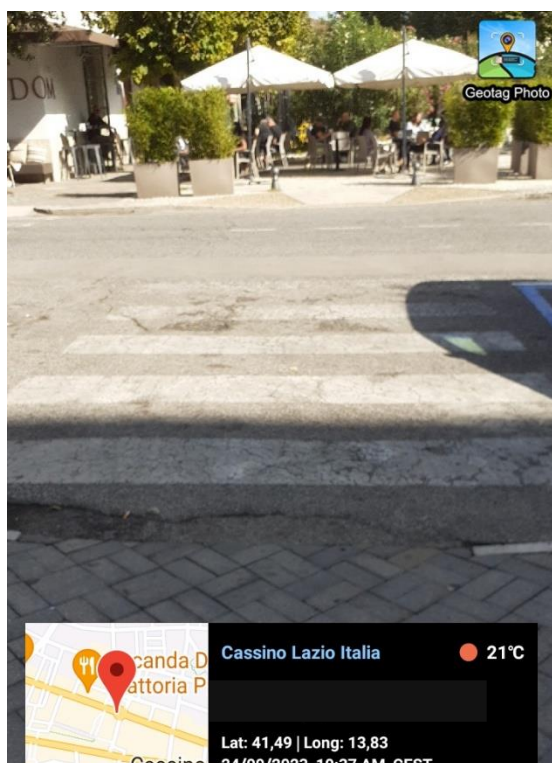
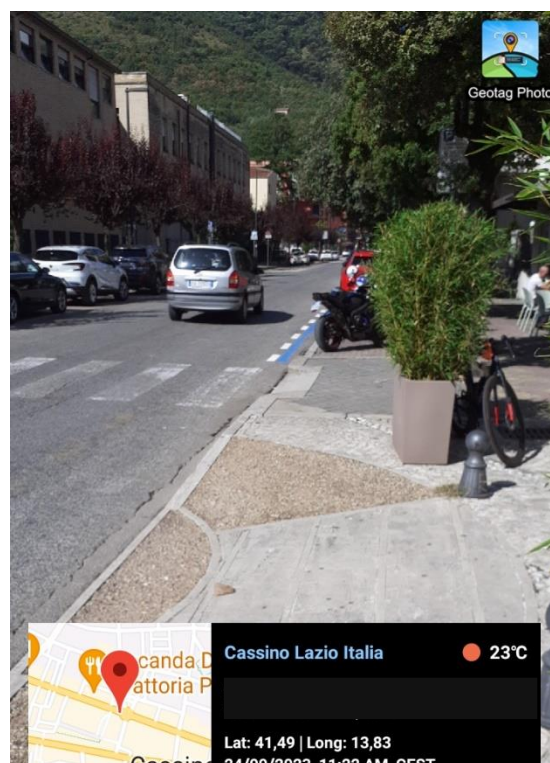
- con rampe senza segnalazione podo tattatile con contrasto cromatico X
- con strisce pedonali poco visibili X
- con strada sconnessa X
- con rampa/rampe inclinata/te del tipo a coda di pavone X
- con rampa/rampe inclinata/te:
 - con pendenza superiore al 12 % X
 - senza raccordo con sede stradale X

In questa posizione, a pochissima distanza ci sono due attraversamenti. Quello rilevato non ha una vera rampa ma solo un ribassamento della pavimentazione con forti sconnessioni sulla strada.

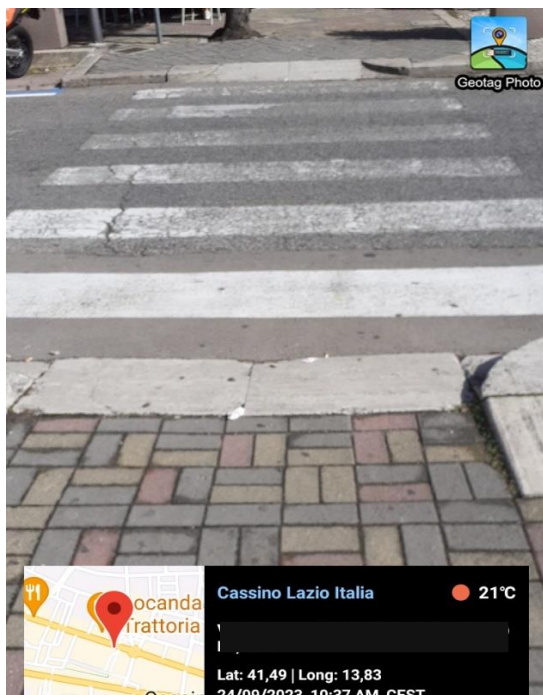
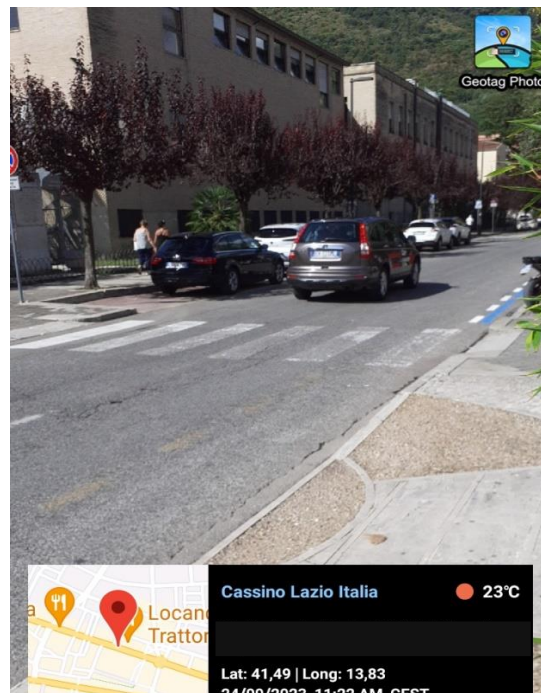
con griglie o altro ostacolo X

La rampa in marmo presenta una rottura. L'attraversamento è vicino ad un altro questo crea è incoerente e crea confusione nella percorrenza pedonale e carrabile.

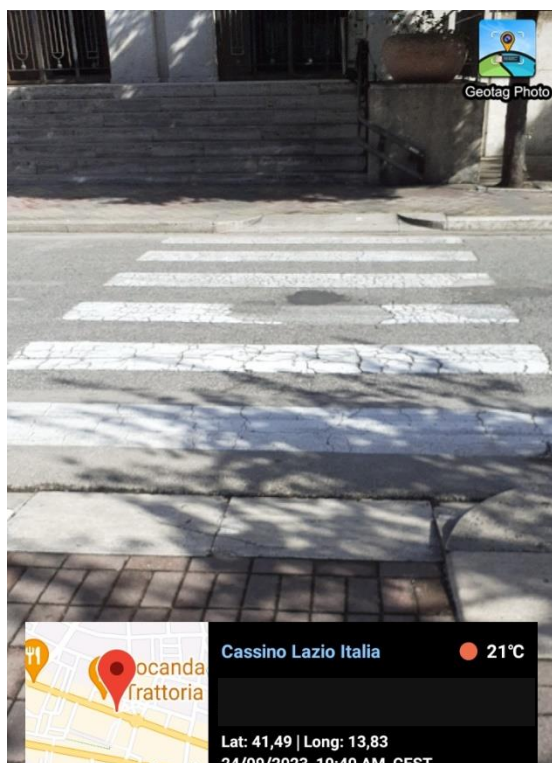
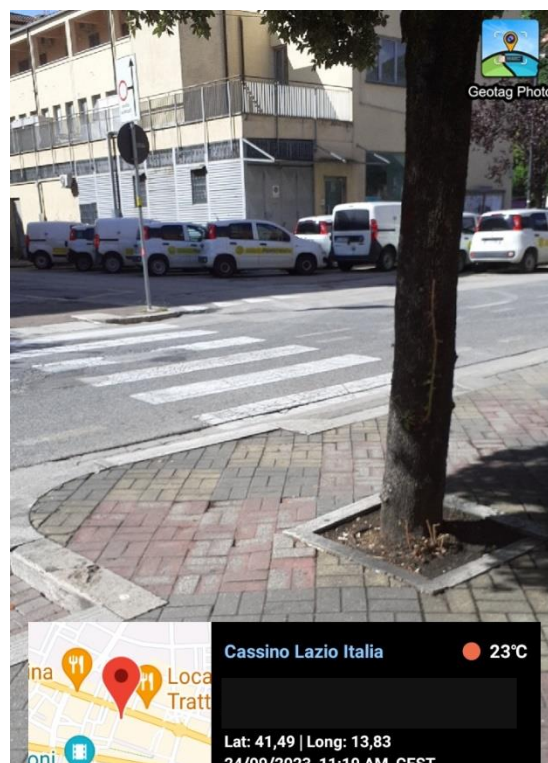
senza raccordo con sede stradale X

Su un lato la rampa in marmo è spezzata.

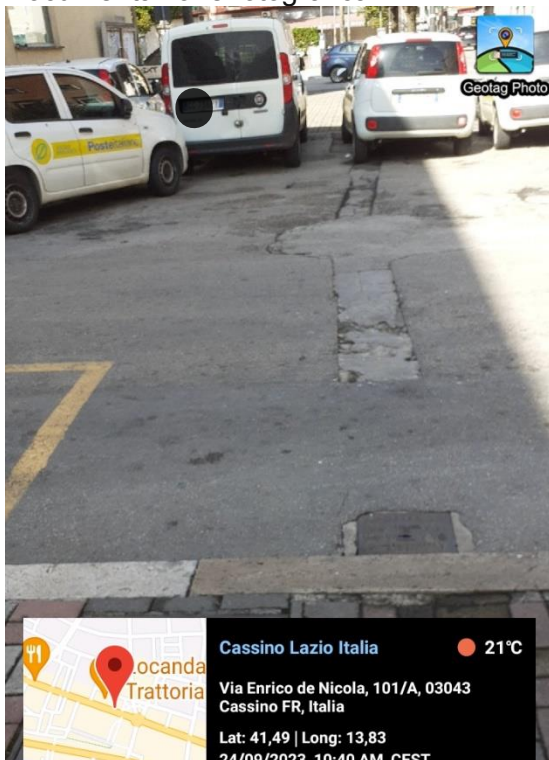
senza raccordo con sede stradale X

La continuità del percorso è interrotta dalle auto in sosta.

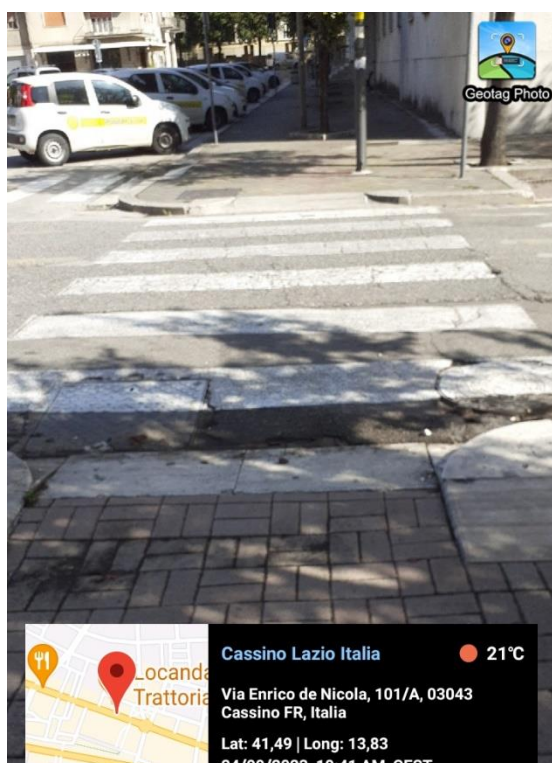
senza raccordo con sede stradale X

- fondo/pavimentazione del marciapiede; sistemazione strada con strisce pedonali; inserimento di rampa inclinata con pendenza adeguata (scheda I.01)

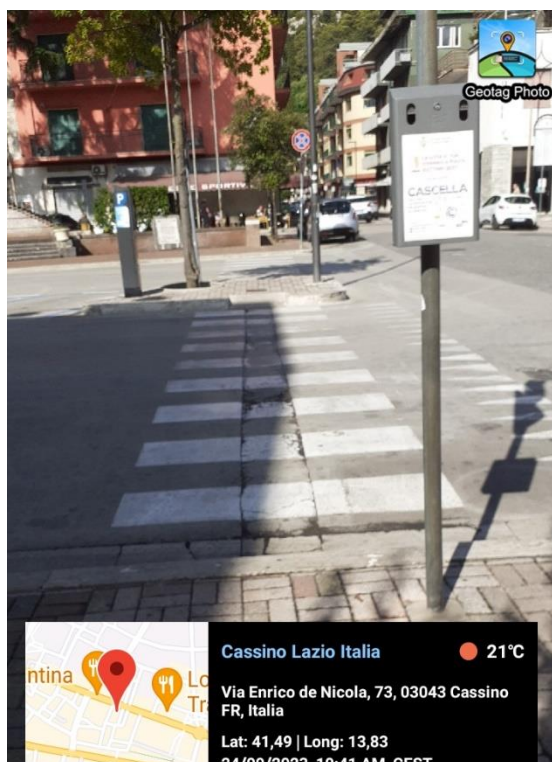
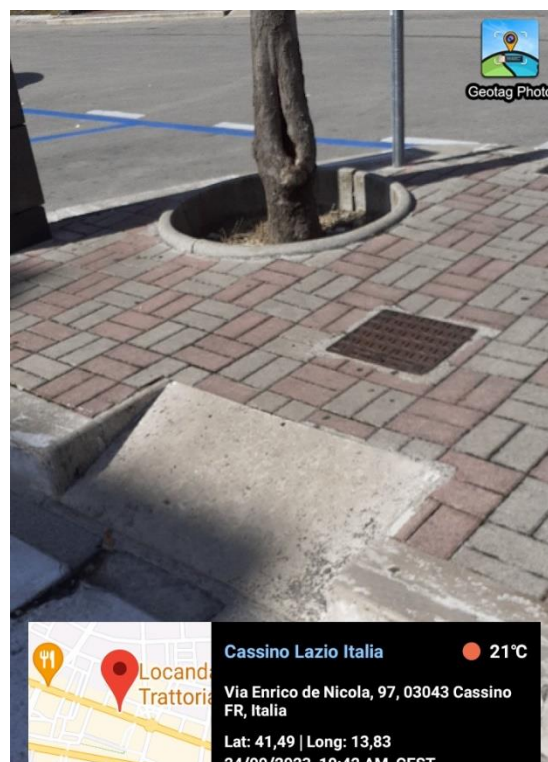
senza raccordo con sede stradale X

La rampa nello spartitraffico è particolarmente ripida. Su un lato c'è il gradino e un palo.

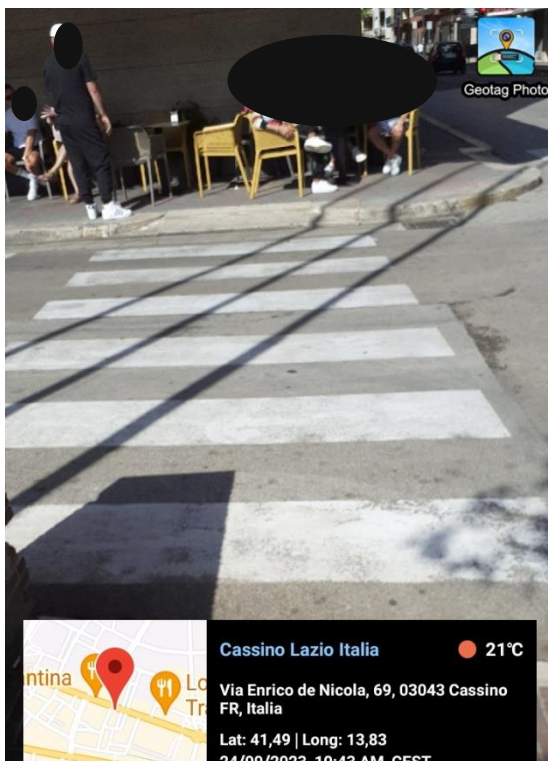
- con rampe senza segnalazione podotattile con contrasto cromatico X
- con strada sconnessa X
- con rampa/rampe inclinata/te:
 - con pendenza superiore al 12 % X
 - senza raccordo con sede stradale X

- fondo/pavimentazione del marciapiede; sistemazione strada con strisce pedonali; inserimento di rampa inclinata con pendenza adeguata (**scheda I.01**)
- regole per l'occupazione di suolo pubblico

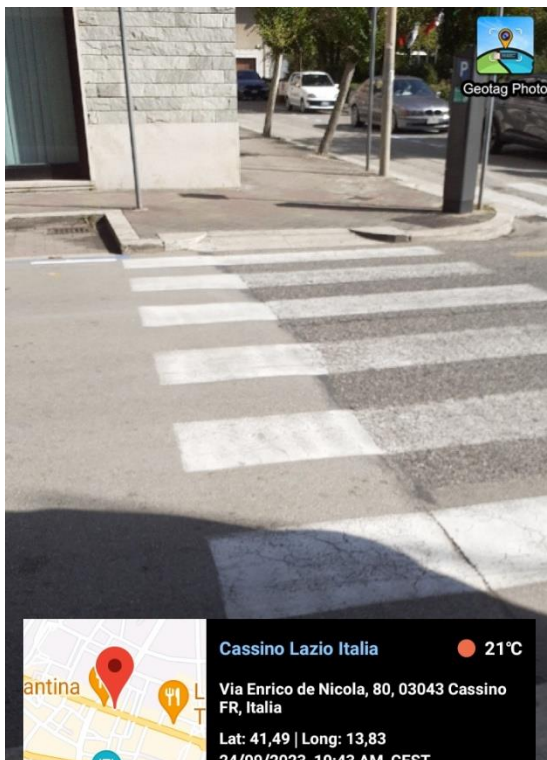
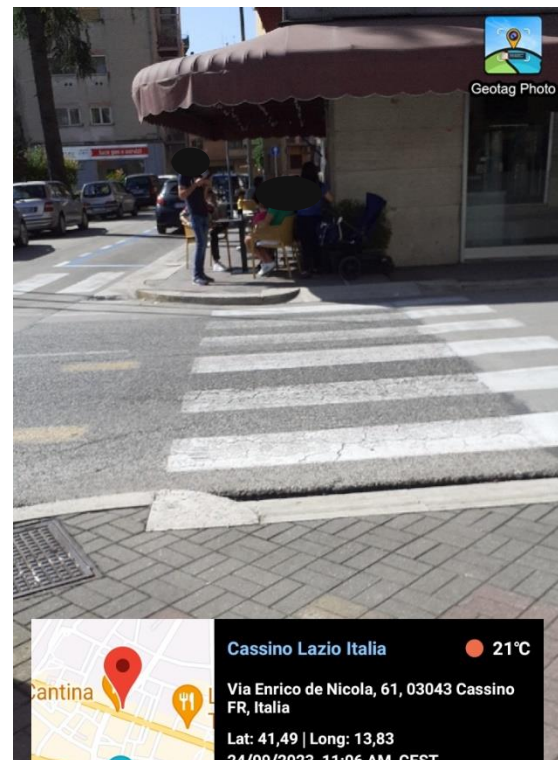
senza raccordo con sede stradale X

- fondo/pavimentazione del marciapiede; sistemazione strada con strisce pedonali; inserimento di rampa inclinata con pendenza adeguata (scheda I.01)
- controllo dell'occupazione di suolo pubblico

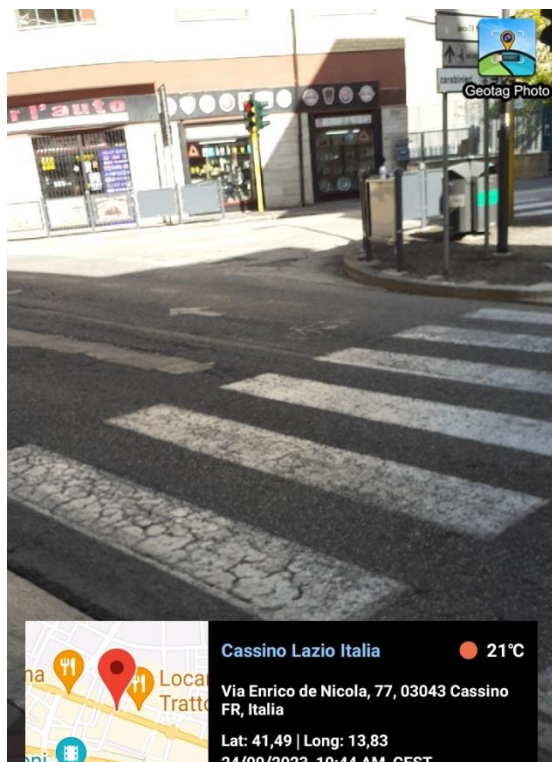
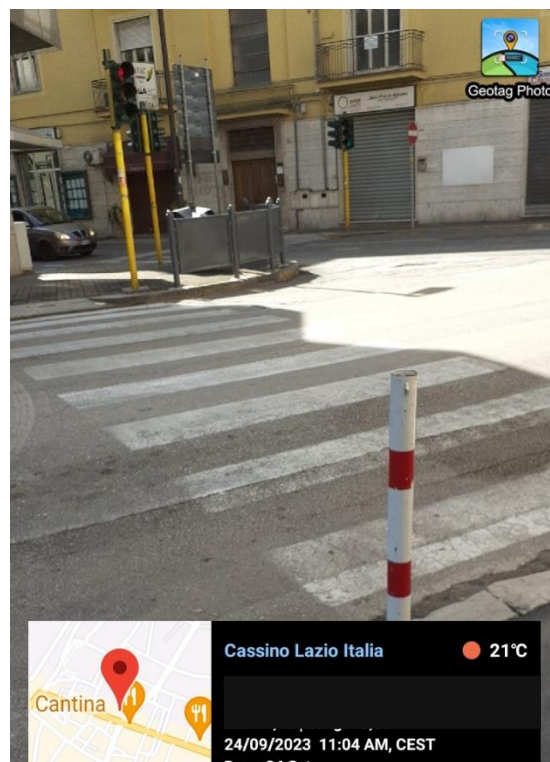
DATA	24/09/23
Codice	A19_PP15_T02
Indirizzo

Attraversamento con semaforo senza avviso acustico X
Attraversamento:
 con rampe senza segnalazione podo tattile con contrasto cromatico X
 con strada sconnessa X
 con rampa/rampe inclinata/te:
 con pendenza superiore al 12 % X
 senza raccordo con sede stradale X

- fondo/pavimentazione del marciapiede; sistemazione strada con strisce pedonali; inserimento di rampa inclinata con pendenza adeguata (**scheda I.01**)
- semaforo acustico (**scheda I.05**)

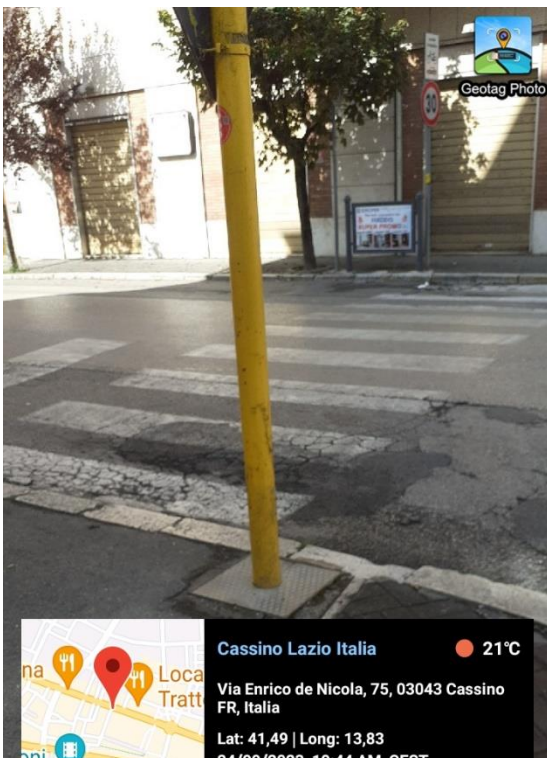
DATA	24/09/23
Codice	A20_PP15_T02
Indirizzo	Via E. De Nicola, 75

Attraversamento con semaforo senza avviso acustico X

con strada sconnessa X

con gradini su entrambi i lati X

- sistemazione fondo/pavimentazione del marciapiede; sistemazione strada con strisce pedonali; inserimento di rampa inclinata con pendenza adeguata (**scheda I.01**)
- inserimento di semaforo acustico (**scheda I.05**)

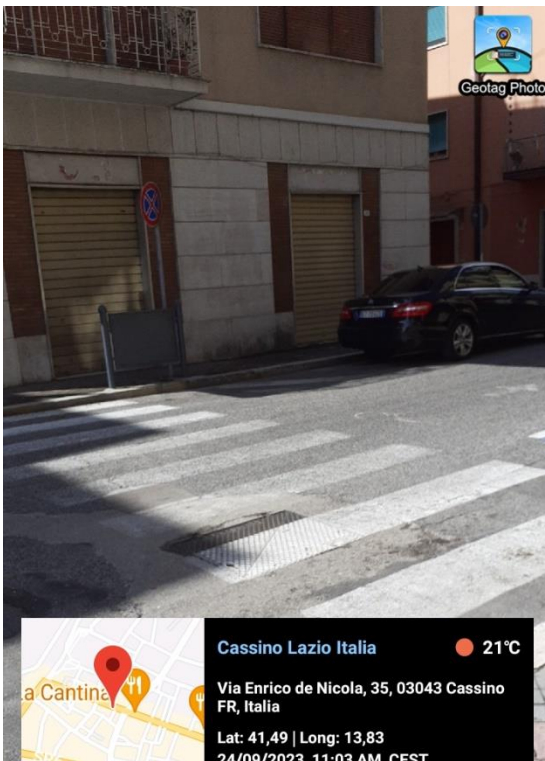
DATA	24/09/23
Codice	A21_PP15_T02
Indirizzo	Via E. De Nicola
Posizione (numero civico)

- con strada sconnessa X
- con gradini su entrambi i lati X

Attraversamento con gradino sui due lati.

- fondo/pavimentazione del marciapiede; sistemazione strada con strisce pedonali; inserimento di rampa inclinata con pendenza adeguata (scheda I.01)
- collocazione di semaforo acustico (scheda I.05)

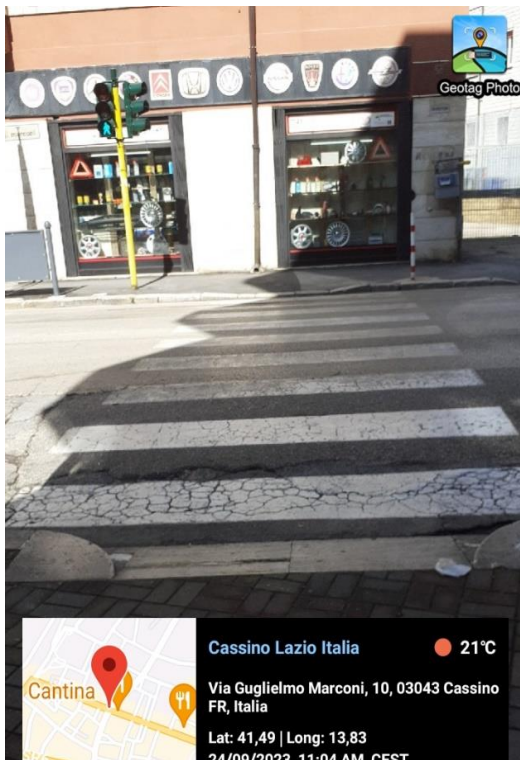
DATA	24/09/23
Codice	A22_PP15_T02
Indirizzo	Via E. De Nicola incrocio su via G.Marconi

con rampe senza segnalazione podò tattile con contrasto cromatico X

con strada sconnessa X

con pendenza superiore al 12 % X

senza raccordo con sede stradale X

Attraversamento con dimensione ridotta sul marciapiede.

- fondo/pavimentazione del marciapiede; sistemazione strada con strisce pedonali; inserimento di rampa inclinata con pendenza adeguata (**scheda I.01**)
- semaforo acustico (**scheda I.05**)

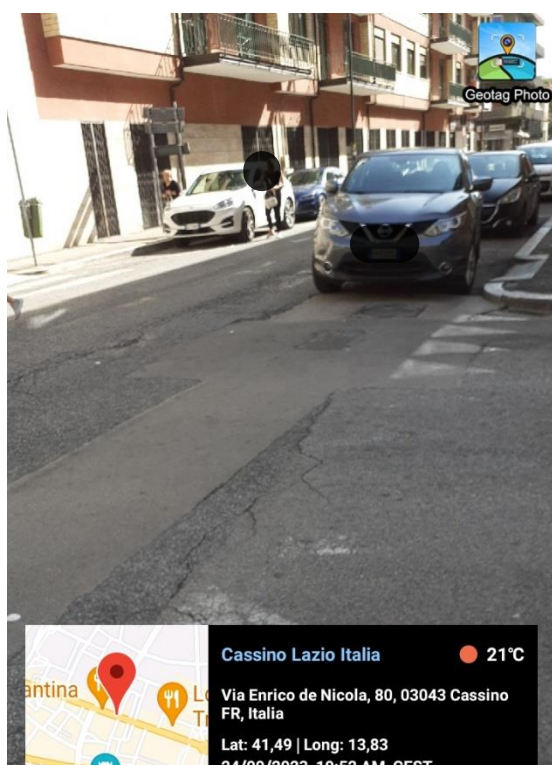
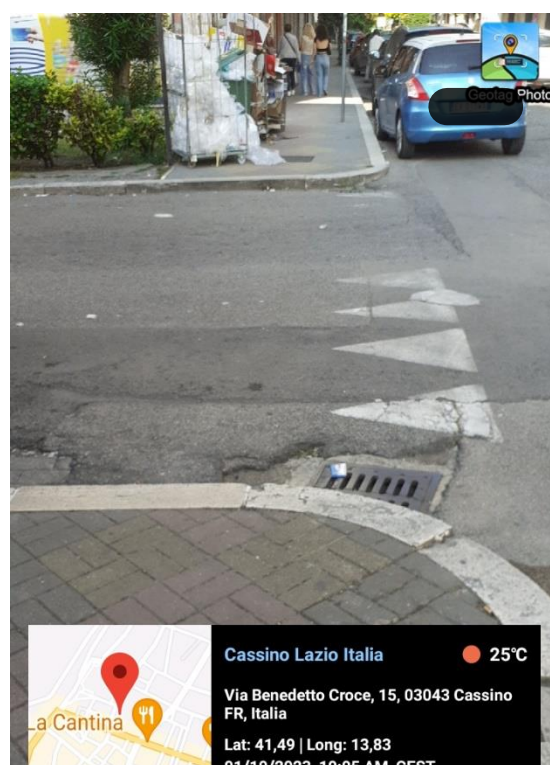
DATA	24/09/23
Codice	A23_PP15_T02
Indirizzo	Via E. De Nicola su via L.Tosti
Posizione (numero civico)

con strada sconnessa X
con gradini su entrambi i lati X

La strada è completamente priva di strisce pedonali. È presente una significativa sconnessione e c'è una griglia.

- fondo/pavimentazione del marciapiede; sistemazione strada con strisce pedonali; inserimento di rampa inclinata con pendenza adeguata (**scheda I.01**)

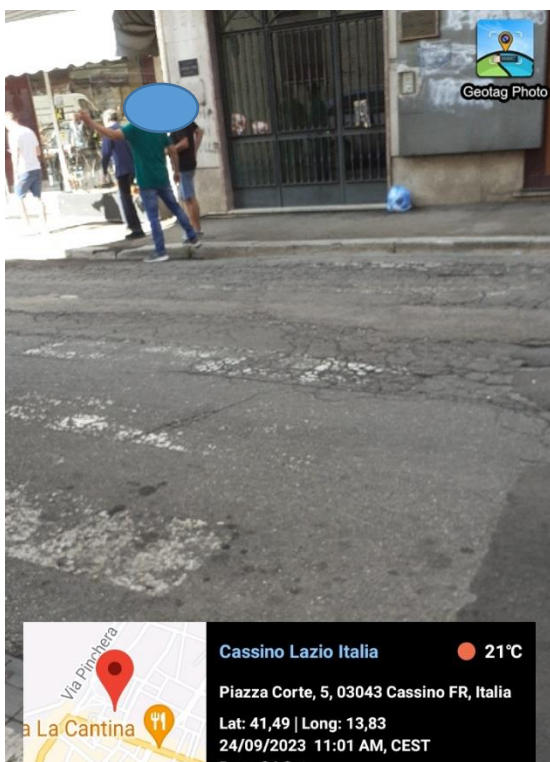
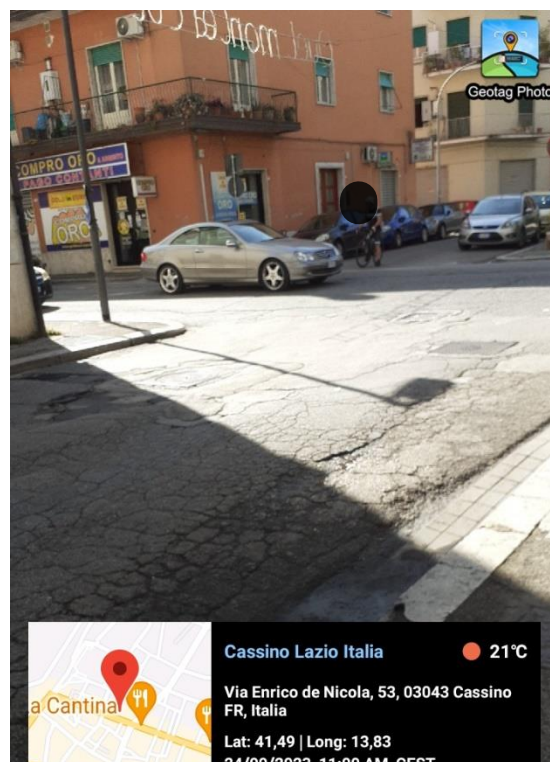
DATA	24/09/23
Codice	A24_PP15_T02
Indirizzo	Via E. De Nicola verso p.zza Corte

- con gradini senza rampe inclinate su entrambi i lati X
- con strisce pedonali poco visibili X
- con strada sconnessa X

L'attraversamento avviene su una strada significativamente sconnessa.

- fondo/pavimentazione del marciapiede; sistemazione strada con strisce pedonali; inserimento di rampa inclinata con pendenza adeguata (**scheda I01**)

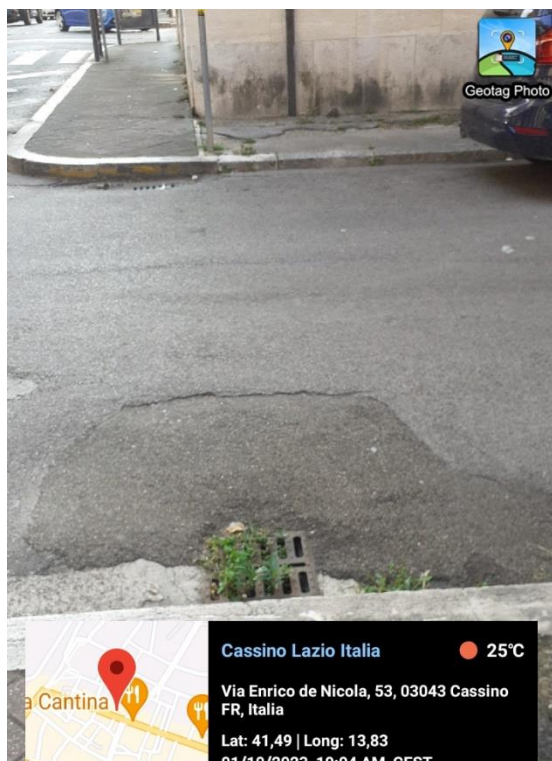
DATA	24/09/2023
Codice	A25_PP15_T02
Indirizzo	Via E. De Nicola su Via Marsella

- con gradini senza rampe inclinate su entrambi i lati X
- con rampe senza segnalazione podotattile con contrasto cromatico
- con strisce pedonali assenti X
- con strada sconnessa X

È presente anche una griglia posta in prossimità della discesa dal marciapiede.

- fondo/pavimentazione del marciapiede; sistemazione strada con strisce pedonali; inserimento di rampa inclinata con pendenza adeguata (**scheda I01**)

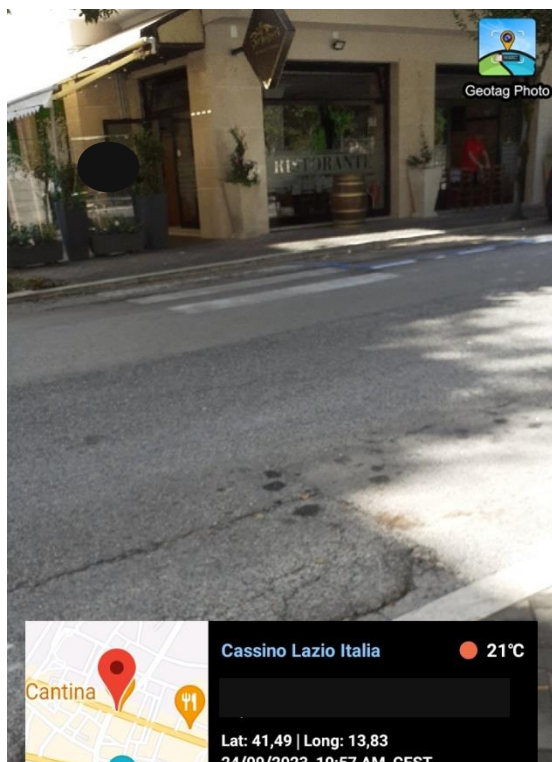
DATA	24/09/23
Codice	A26_PP15_T02
Indirizzo	Via E. De Nicola, 4

- con gradini senza rampe inclinate su entrambi i lati X
- con rampe senza segnalazione podò tattile con contrasto cromatico X
- con strisce pedonali poco visibili X
- con strada sconnessa X

- fondo/pavimentazione del marciapiede; sistemazione strada con strisce pedonali; inserimento di rampa inclinata con pendenza adeguata (scheda I01)

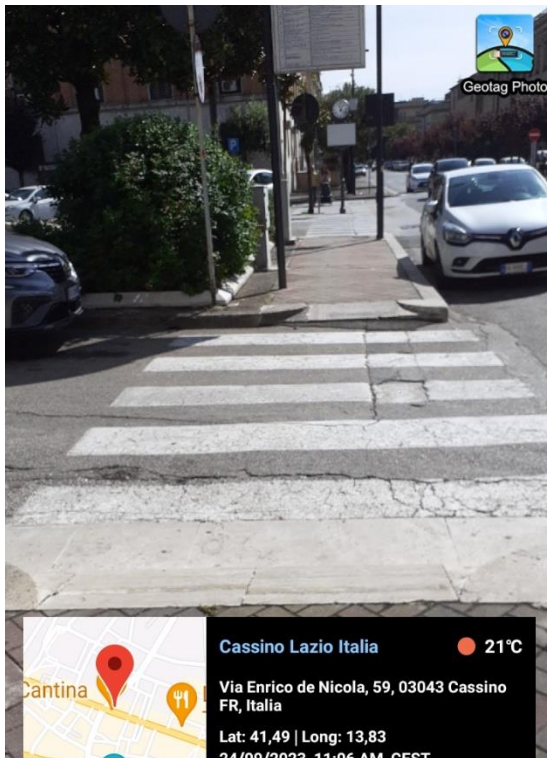
DATA	29/09/23
Codice	A27_PP15_T02
Indirizzo	Via E. De Nicola su p.zza De Gasperi

con rampe senza segnalazione podò tattatile con contrasto cromatico X

con strada sconnessa X

con pendenza superiore al 12 % X

senza raccordo con sede stradale X

- sistemazione fondo/pavimentazione del marciapiede; sistemazione strada con strisce pedonali; inserimento di rampa inclinata con pendenza adeguata (**scheda I.01**)

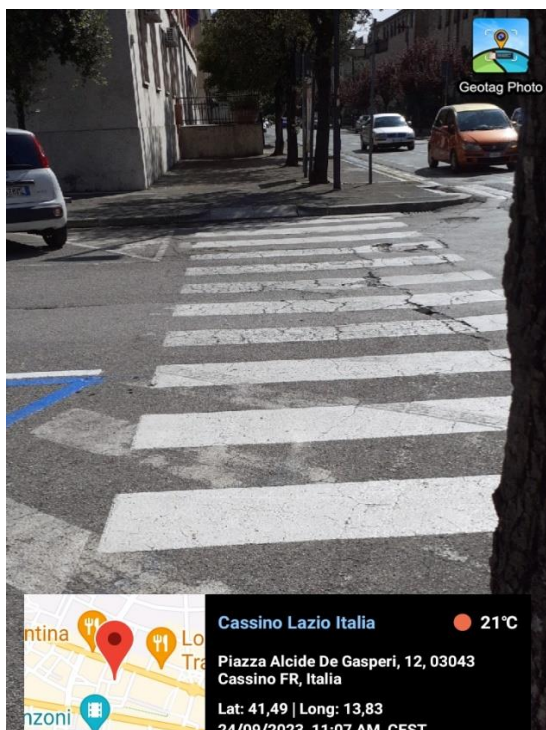
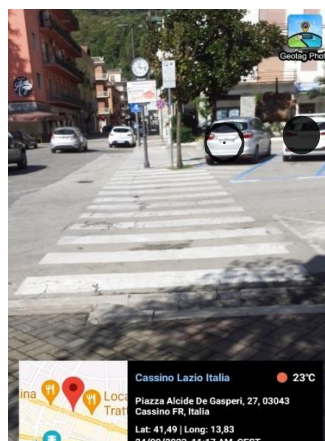
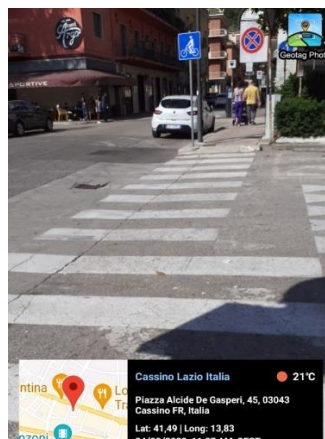
DATA	24/09/23
Codice	A28_PP15_T02
Indirizzo	Via E. De Nicola su p.zza De Gasperi

- con rampe senza segnalazione podo tattatile con contrasto cromatico X
- con strada sconnessa X
- con rampa/rampe inclinata/te:
 - con pendenza superiore al 12 % X
 - senza raccordo con sede stradale X

L'attraversamento è interrotto da alcuni pali e albero.

- fondo/pavimentazione del marciapiede; sistemazione strada con strisce pedonali; inserimento di rampa inclinata con pendenza adeguata (**scheda I.01**)
- rimozione degli ostacoli

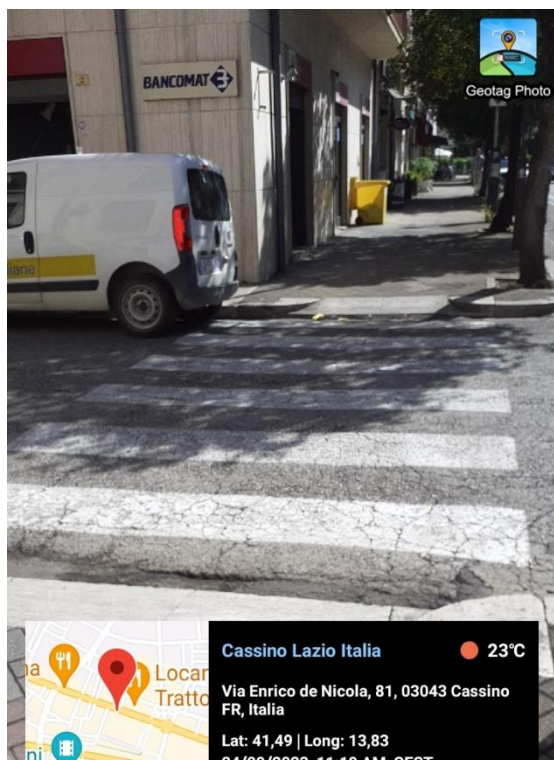
DATA	29/09/23
Codice	A29_PP15_T02
Indirizzo	Via E.De Nicola incrocio via Piano

- con gradini senza rampe inclinate su entrambi i lati X
- con rampe senza segnalazione podo tattatile con contrasto cromatico X
- con rampa/rampe inclinata/te non in corrispondenza delle strisce pedonali X
- con strada sconnessa X
 - con rampa/rampe inclinata/te:
 - con pendenza superiore al 12 % X
 - senza raccordo con sede stradale X

- fondo/pavimentazione del marciapiede; sistemazione strada con strisce pedonali; inserimento di rampa inclinata con pendenza adeguata (**scheda I.01**)

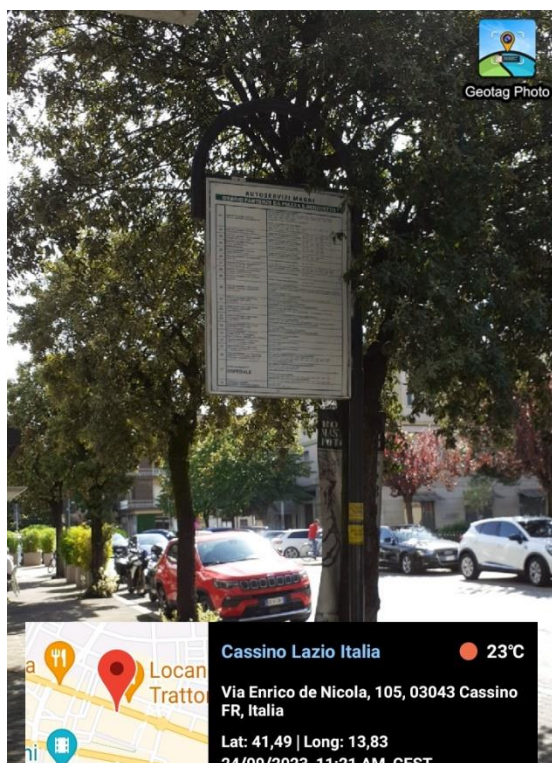
DATA	24/09/23
Codice	FA01_PP15_T02
Indirizzo	Via E. De Nicola

non segnalata con simboli per servizi per persone con disabilità X
 senza testo sans-serif, macro caratteri e contrasto cromatico X
 senza copertura X
 senza seduta X
 senza avviso sonoro e display testuale X

- ◆ sistemazione del marciapiede (scheda I.02)
- ◆ Attenzione agli ostacoli posti sulle facciate degli edifici che sporgono
- ◆ Indicazioni segnaletica

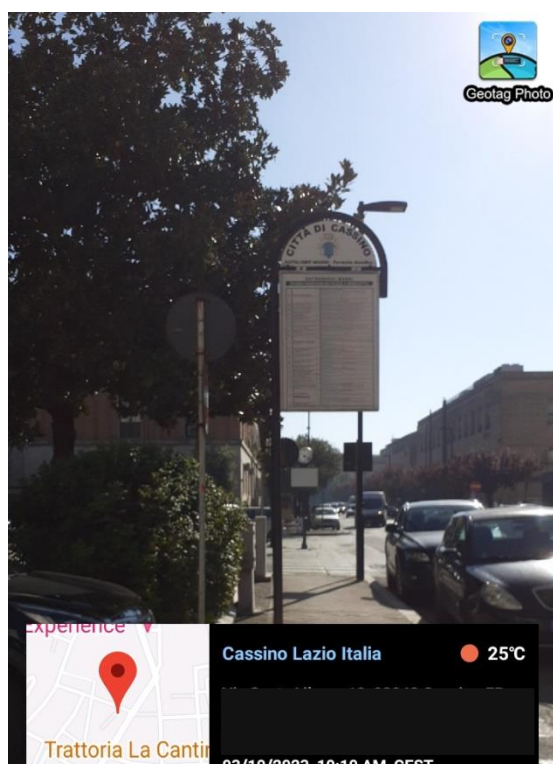
DATA	3/10/2023
Codice	FA02_PP15_T02
Indirizzo	p.zza De Gasperi/Enrico De Nicola
Posizione (numero civico)	Di fronte Bar Argo

senza testo sans-serif, macro caratteri e contrasto cromatico X
 senza copertura X
 senza seduta X
 larghezza dell'area sosta inferiore a 150 cm x
 senza avviso sonoro e display testuale x

- ◆ Se possibile inserimento di pensilina coperta con sedute/appoggio ischiatico
- ◆ Collocare pannello informativo con altezza (tra 90 e 110 cm)
(indicazioni segnaletica)

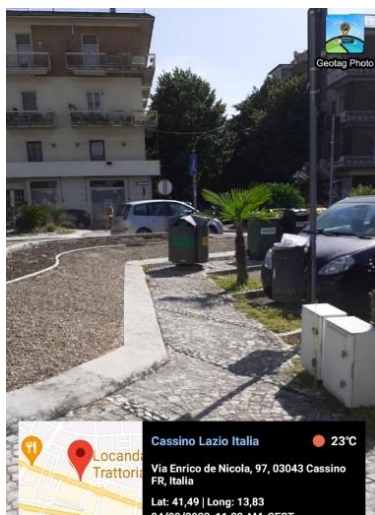
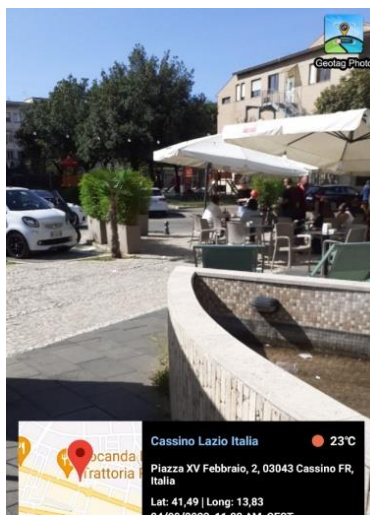
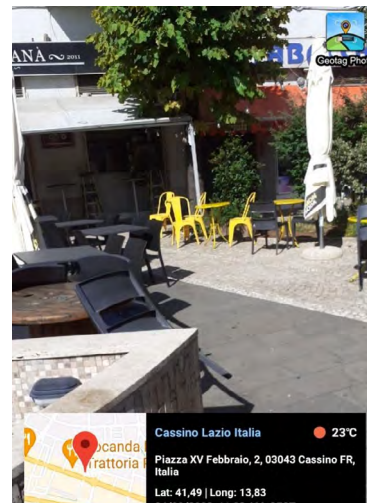
Data	24/09/2023
Codice	P10_PP15_T02
Indirizzo	Incrocio via XX Settembre con via E.De Nicola

Punto/tratto di larghezza inferiore a 90 cm X

dovuto ad un ostacolo mobile
arredo di pubblico esercizio X

- Applicazione di norme di regolamento comunale su occupazione di suolo pubblico rispetto al transito dei pedoni

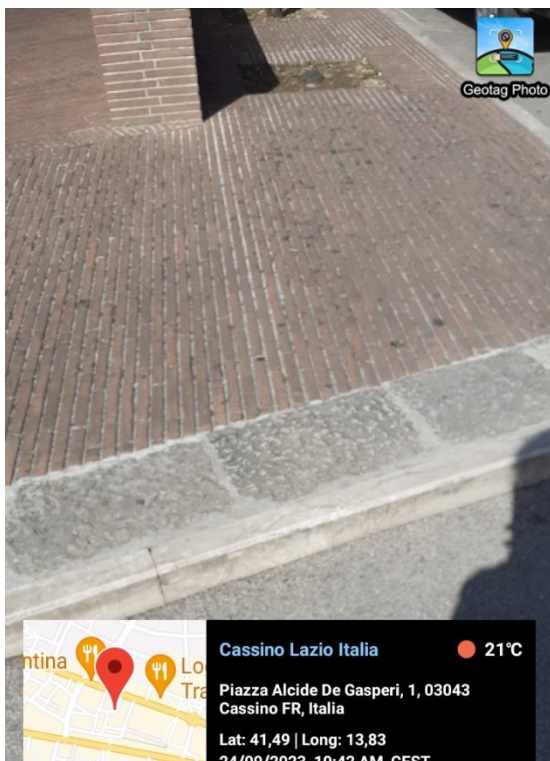
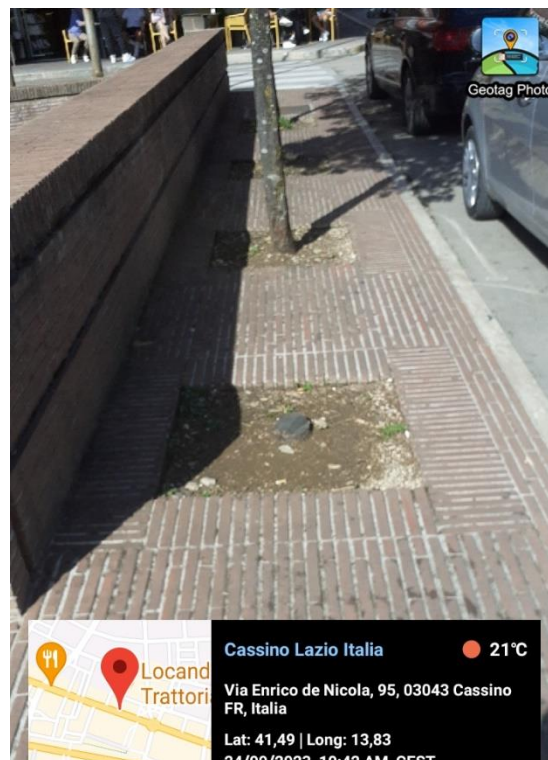
Data	24/09/2023
Codice	P11_PP15_T02
Indirizzo	P.zza De Gasperi
Posizione	Tratto laterale al monumento

con presenza di elementi d'inciampo e/o pericolo X
con gradino/gradini X

Punto/tratto di larghezza inferiore a 90 cm X

albero/aiuola X

Questo pezzo di marciapiede privo di rampa e di dimensioni inappropriate interrompe la continuità del percorso e crea una barriera.

- Valutare la possibilità di ripristino del marciapiede con tagli alberi (**scheda I02**)

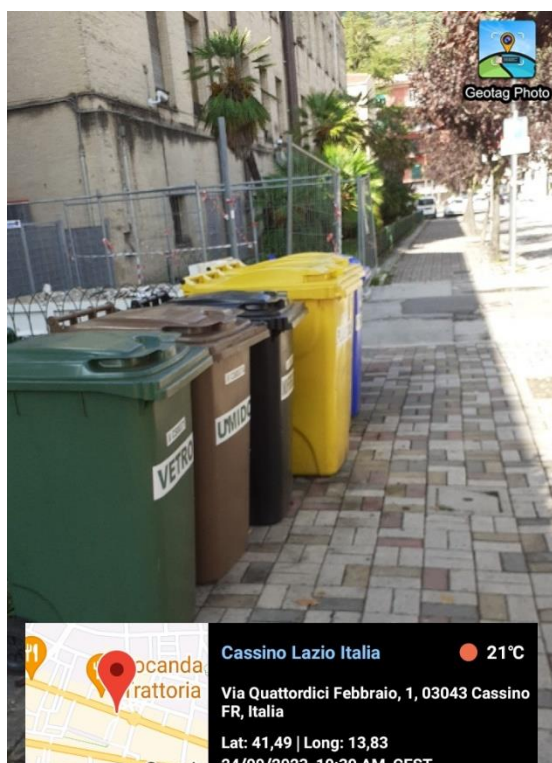
Data	24/09/2023
Codice	P12_PP15_T02
Indirizzo	VIA E.De Nicola

sconnessa X

con presenza di elementi d'inciampo e/o pericolo X

- Sistemazione del fondo del marciapiede (scheda I02)

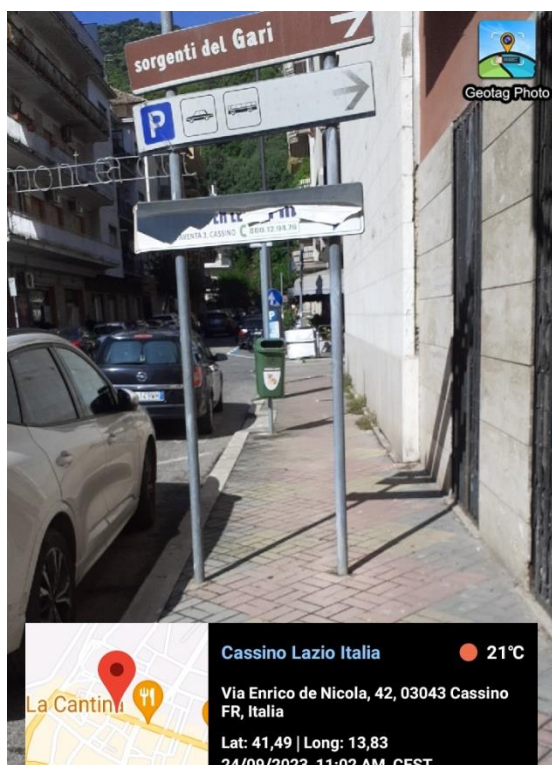
Data rilievo	24/09/2023
Codice	P13_PP15_T02
Indirizzo	Via E.De Nicola

Punto/tratto di larghezza inferiore a 90 cm X
 dovuto ad un ostacolo fisso
 segnaletica verticale X

Punto con elemento sospeso o sporgente che interessa il percorso ad un'altezza da terra inferiore a 210 centimetri X

- Valutare la possibilità di ripristino del marciapiede con tagli alberi ([scheda I02](#))
