COMUNE DI CASSINO

PEBA

Schede rilevazione criticità con indicazioni programmatiche
Percorsi pedonali/ambiti/piazze/aree prospicienti edifici

Architetto Giuseppina Carella

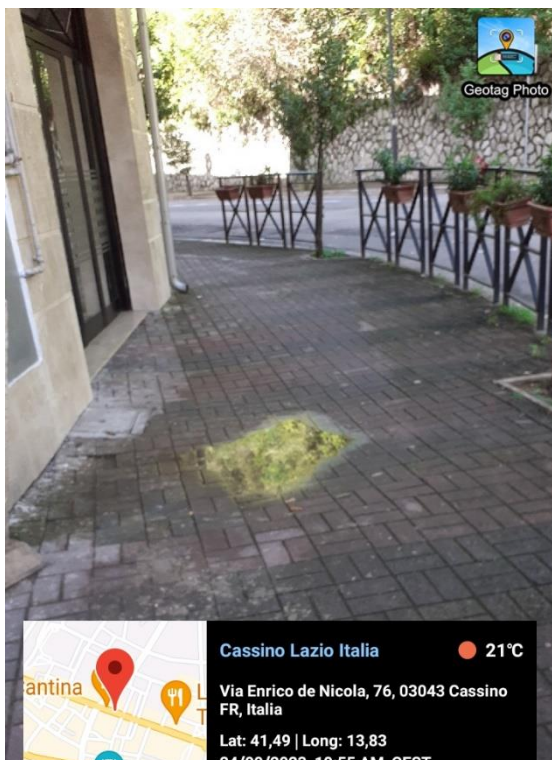
Data	24/09/2023
Codice	P14_PP15_T02
Indirizzo	VIA E.De Nicola

non complanare X
sconnessioni e avvallamenti X

È presente un vistoso avvallamento nel marciapiede

- Sistemazione del marciapiede con tagli alberi (**scheda 102**)

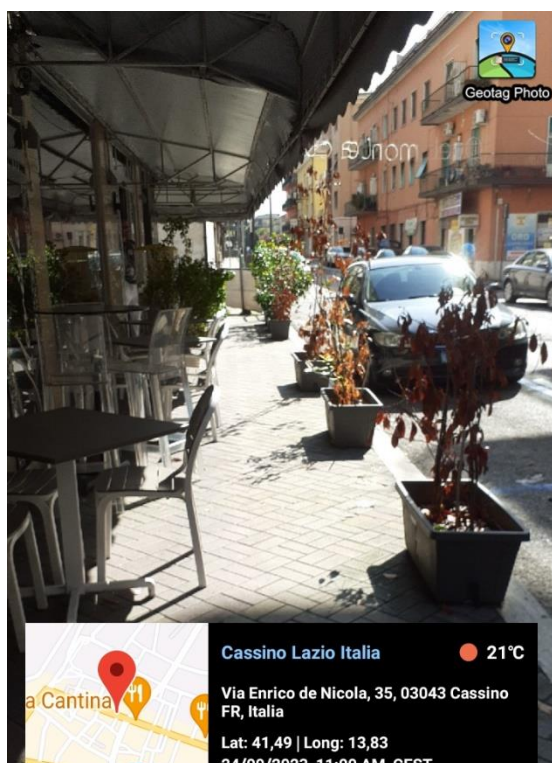
Data rilievo	24/09/2023
Codice	P15_PP15_T02
Indirizzo	Via E. De Nicola

Punto/tratto di larghezza inferiore a 90 cm X
 dovuto ad un ostacolo mobile
 arredo di pubblico esercizio X

- Applicazione di norme di regolamento comunale su occupazione di suolo pubblico rispetto al transito dei pedoni

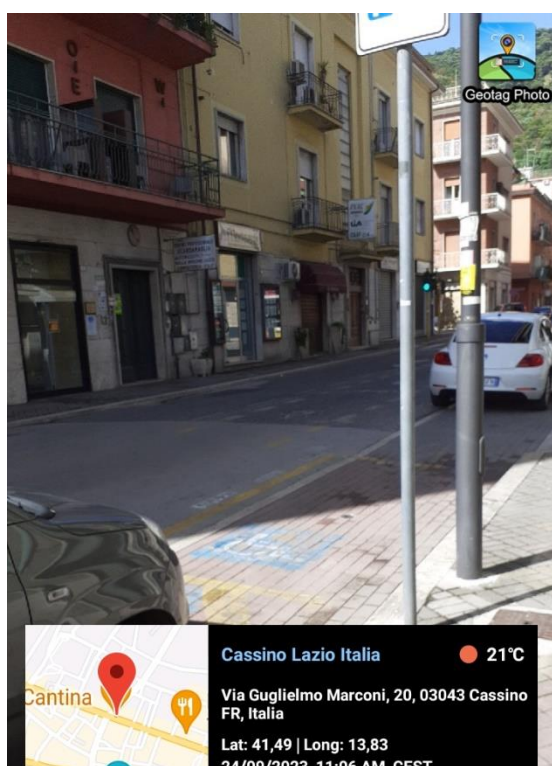
Data	24/09/2023
Codice	PP01_PP15_T02
Indirizzo	Via E.De Nicola pressi p.zza De Gasperi

Il posto auto riservato a persona munita di contrassegno disabili X
 non è collegato direttamente attraverso rampa con il percorso pedonale X

Posto auto in linea con lunghezza inferiore a 6 metri x
 Pavimentazione/fondo con sconnessioni X

- Rifacimento di strisce di posto auto riservato e raccordo su marciapiede (scheda I.07)

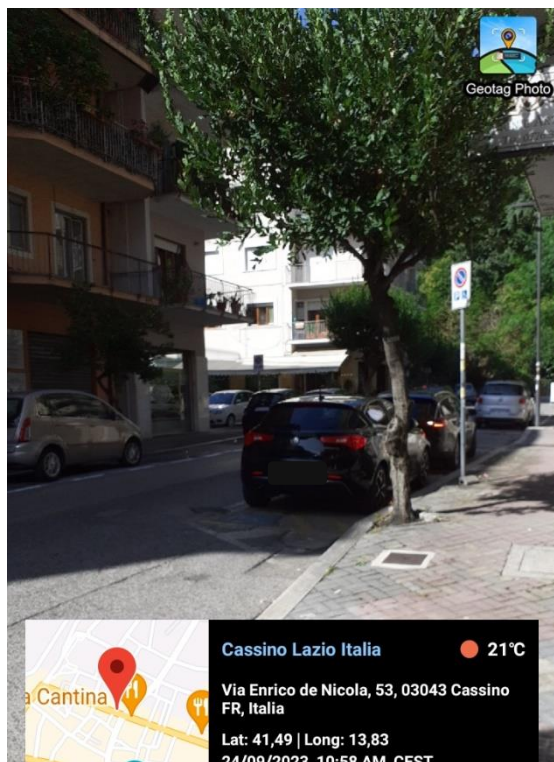
Data	24/09/2023
Codice	PA02_PP15_T02
Indirizzo	Via E.De Nicola

Il posto auto riservato a persona munita di contrassegno disabili X
non è collegato direttamente attraverso rampa con il percorso pedonale X

Posto auto in linea con lunghezza inferiore a 6 metri x
 Pavimentazione/fondo con sconnessioni X

- Rifacimento di strisce di posto auto riservato (**scheda I.07**)

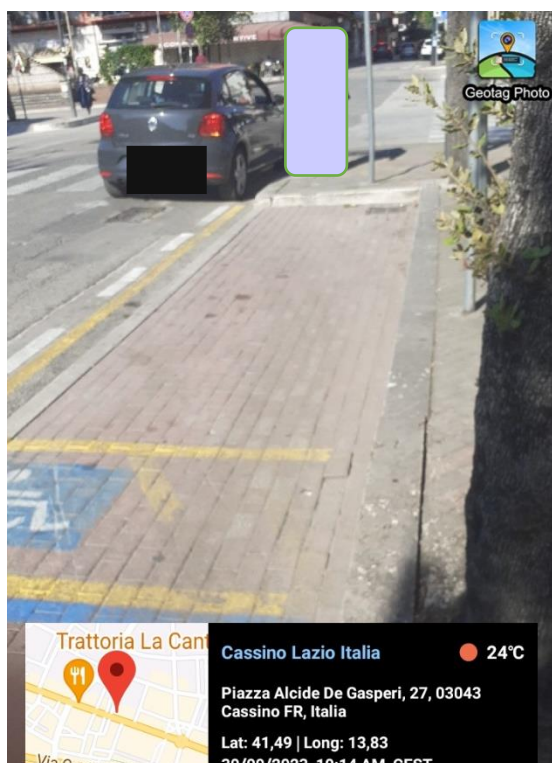
Data	24/09/2023
Codice	PA03_PP15_T02
Indirizzo	Via E. De Nicola
Posizione	Via E. De Nicola all'inizio di p.zza De Gasperi

Il posto auto riservato a persona munita di contrassegno disabili X
 non è collegato direttamente attraverso rampa con il percorso pedonale X
 Pavimentazione/fondo con sconnessioni X

- Inserimento di rampa di raccordo ([scheda I.07](#))

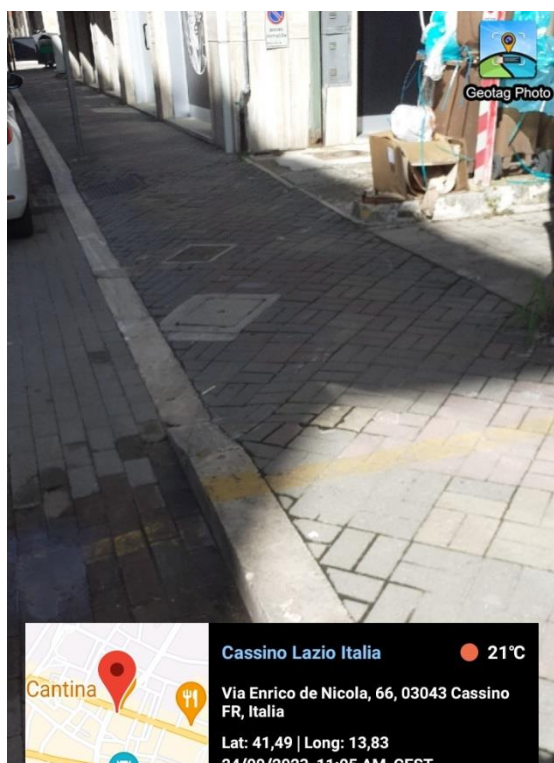
Data	24/09/2023
Codice caratteristica	PC03_PP15_T02
Indirizzo	Via E. De Nicola

con pendenze longitudinali superiori al 5% X
 con pendenza (rampa inclinata dalla strada) superiore al 15% X

- ◆ Sistemazione passo carrabile con ridefinizione della pendenza (**scheda I.06**)

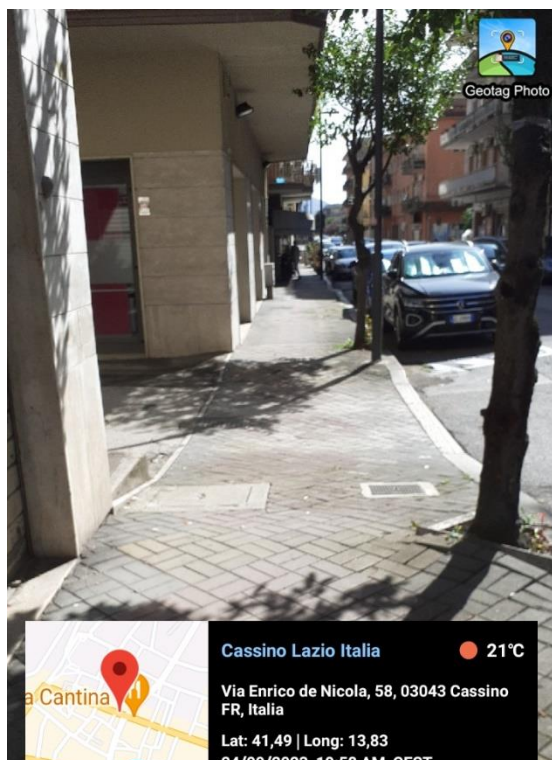
Data	24/09/2023
Codice	PC04_PP15_T02
Indirizzo	Via E. De Nicola

con pendenze longitudinali superiori al 5% X
con pendenza (rampa inclinata dalla strada) superiore al 15% X

- ◆ Sistemazione passo carrabile con ridefinizione della pendenza (scheda I.06)

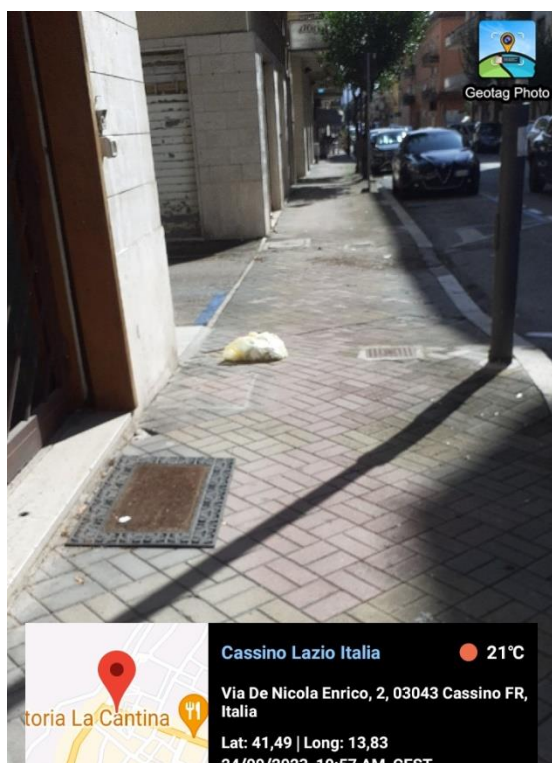
con pendenze longitudinali superiori al 5% X
 con pendenza (rampa inclinata dalla strada) superiore al 15% X

Su un lato la pendenza è più pronunciata.

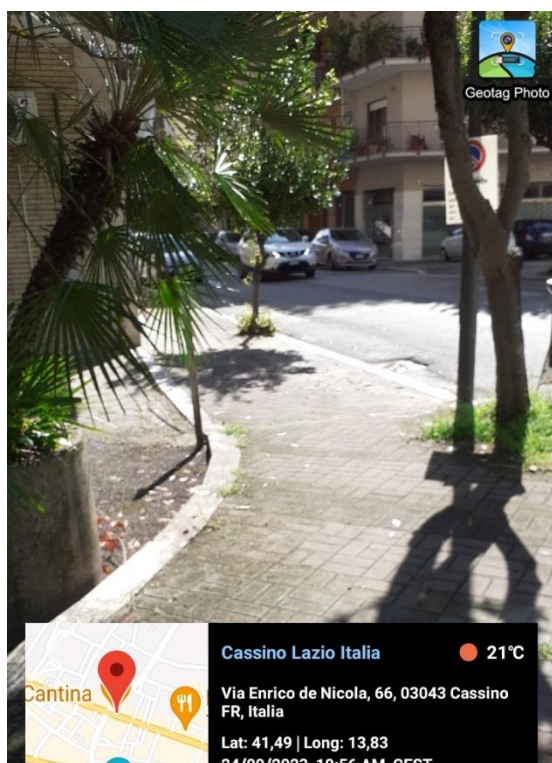
con pendenze longitudinali superiori al 5% X
con pendenza (rampa inclinata dalla strada) superiore al 15% X

Su un lato la pendenza è più pronunciata.

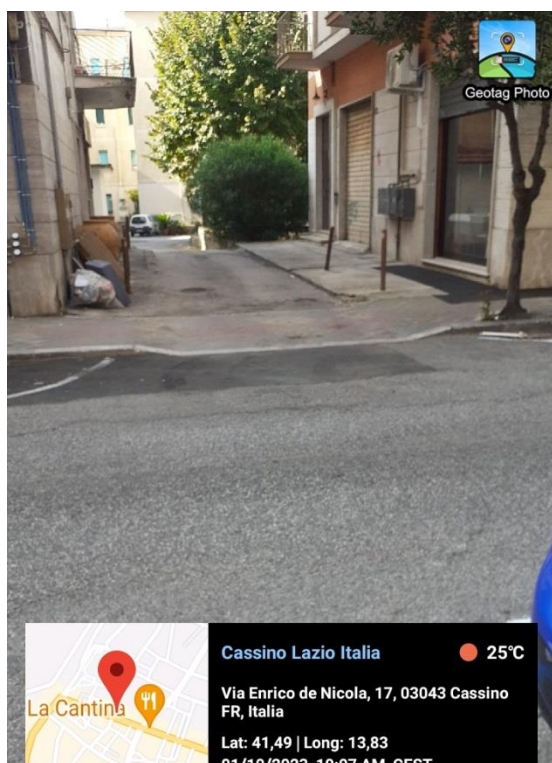
con pendenze longitudinali superiori al 5% X
con pendenza (rampa inclinata dalla strada) superiore al 15% X

Il passo carrabile è l'accesso con strada ad un'area condominiale interna. Su un lato la pendenza del passo carrabile è più contenuta.

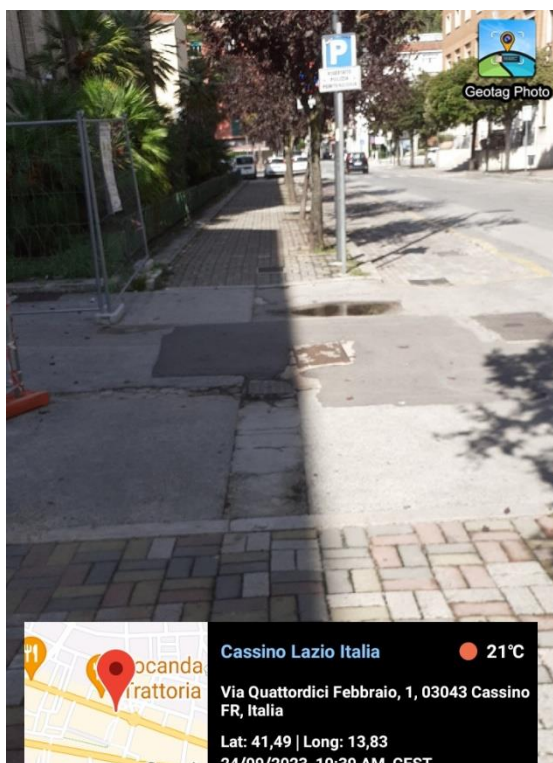
con pavimentazione/fondo sconnesso X

- ◆ Sistemazione passo carrabile con ridefinizione della pendenza (scheda I.06)

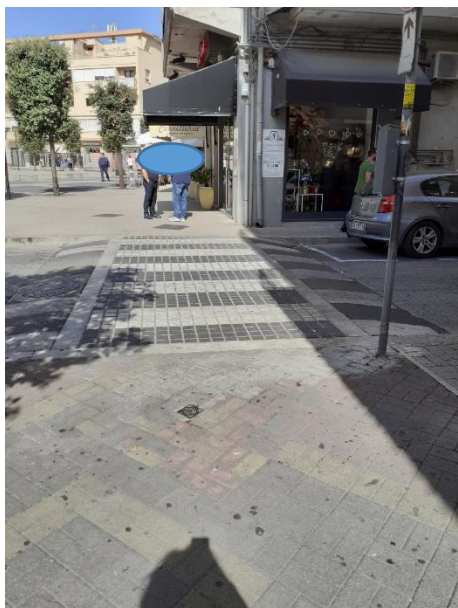
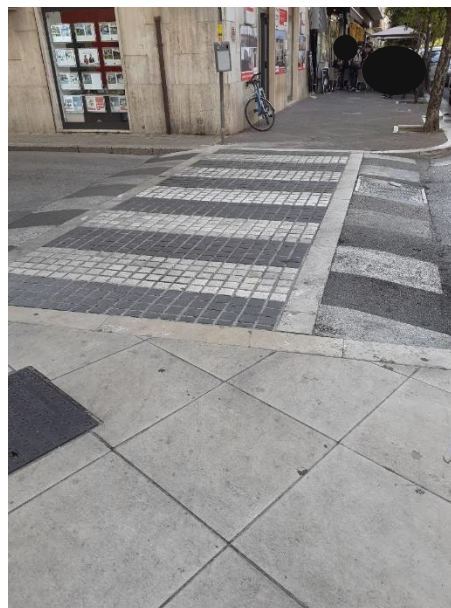
rialzato**senza elemento podo tattile prima dell'attraversamento X**

- Inserire elementi podo tattili (**scheda I.02**)

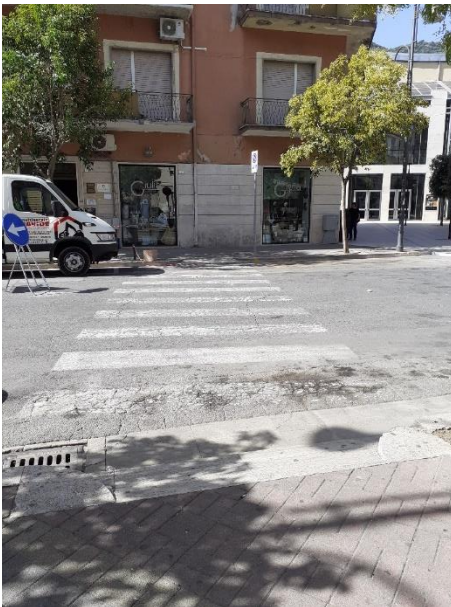
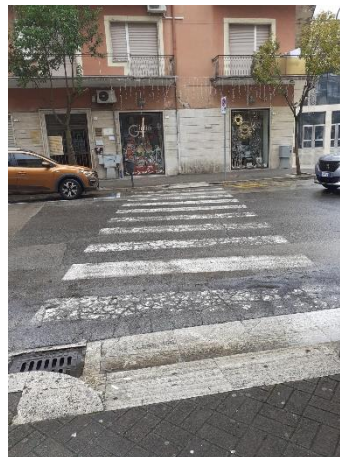
DATA	10/09/2023 e 01/01/2024
Codice	A02_PP16_T01
Indirizzo	Viale Dante
Posizione

con rampe senza segnalazione podò tattatile con contrasto cromatico X

con strada sconnessa X

con pendenza superiore al 12 % X

senza raccordo con sede stradale X

- fondo/pavimentazione del marciapiede; sistemazione strada con strisce pedonali; inserimento di rampa inclinata con pendenza adeguata (**scheda I.01**)

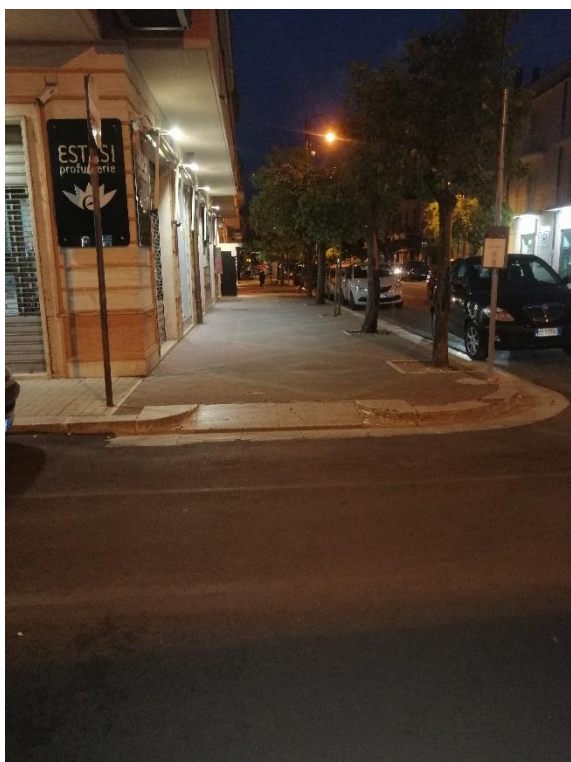
DATA	10/09/2023
Codice	A03_PP16_T01
Indirizzo	Viale Dante
Posizione	Incrocio con via Petrarca

con rampe senza segnalazione podo tattatile con contrasto cromatico X
senza strisce X

con pendenza superiore al 12 % X
senza raccordo con sede stradale X

- sistemazione strada con strisce pedonali; inserimento di rampa inclinata con pendenza adeguata (**scheda I01**)

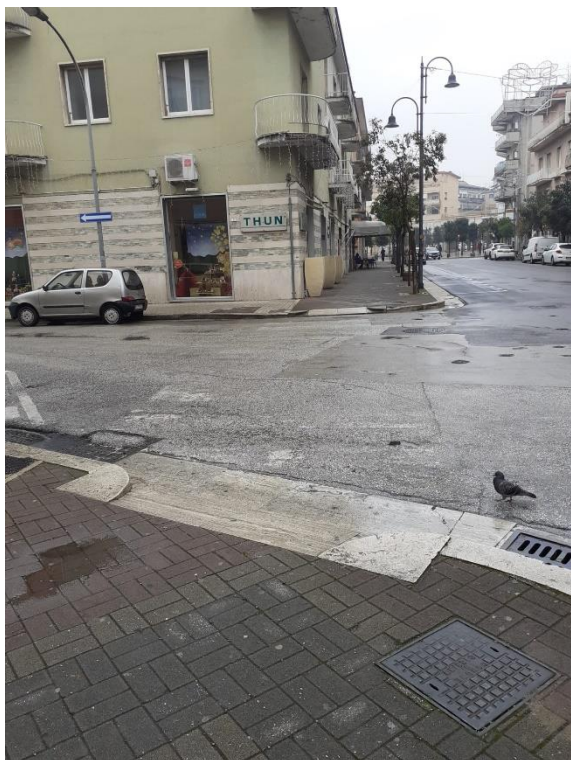
DATA	1/01/2024
Codice	A04_PP16_T01
Indirizzo	Viale Dante
Posizione	Incrocio con via Cavour criticità

- con rampe senza segnalazione podo tattatile con contrasto cromatico X
- con strada sconnessa X
- strisce pedonali assenti X
- con rampa/rampe inclinata/te:
 - con pendenza superiore al 12 % X
 - senza raccordo con sede stradale X

- sistemazione strada e strisce pedonali; inserimento di rampa inclinata con pendenza adeguata (scheda I01)

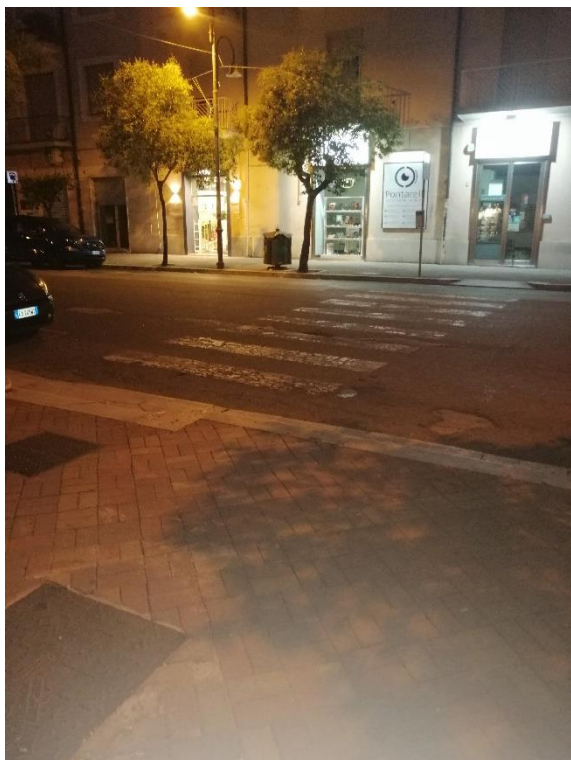
DATA	10/09/2023
Codice	A05_PP16_T01
Indirizzo	Viale Dante
Posizione	Nei pressi incrocio via Cavour criticità

- con rampe senza segnalazione podò tattile con contrasto cromatico X
- con strada sconnessa X
- con rampa/rampe inclinata/te:
 - con pendenza superiore al 12 % X
 - senza raccordo con sede stradale X

- sistemazione strada e strisce pedonali; inserimento di rampe inclinate con pendenza adeguata (scheda I01)

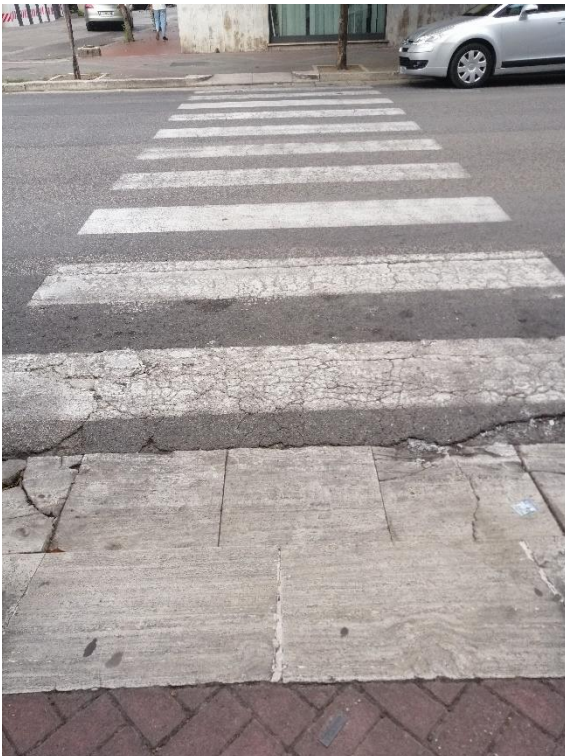
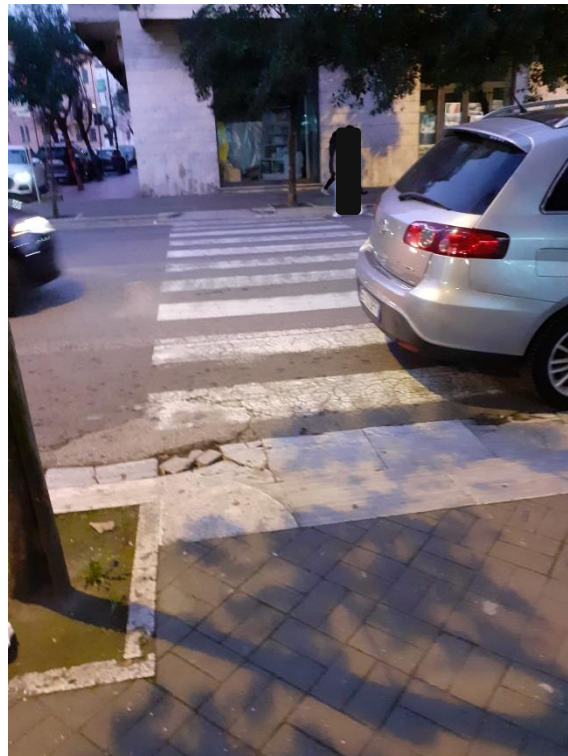
DATA	10/09/2023 E 10/12/2023
Codice	A08_PP16_T01
Indirizzo	Viale Dante
Posizione	Nei pressi incrocio Via Pascoli

con rampe senza segnalazione podo tattatile con contrasto cromatico X

con strada sconnessa X

con pendenza superiore al 12 % X

senza raccordo con sede stradale X

- sistemazione strada e strisce pedonali; inserimento di rampe inclinate con pendenza adeguata (**scheda I01**)

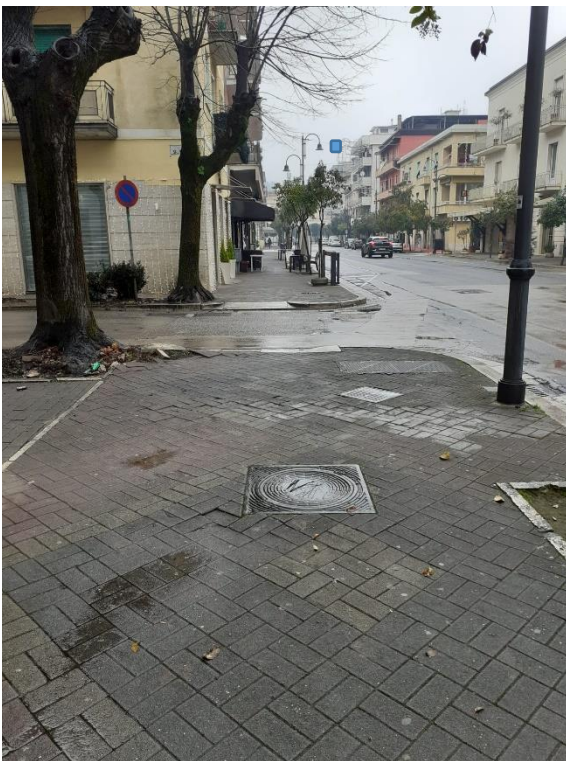
DATA	01/01/2024
Codice	A09_PP16_T01
Indirizzo	Viale Dante
Posizione	Incrocio via Pascoli

con rampe senza segnalazione podò tattile con contrasto cromatico X

con strada sconnessa X

con pendenza superiore al 12 % X

senza raccordo con sede stradale X

Il fondo del marciapiede risulta in alcuni punti sconnesso.

- sistemazione strada e strisce pedonali; inserimento di rampe inclinate con pendenza adeguata (**scheda I.01**)

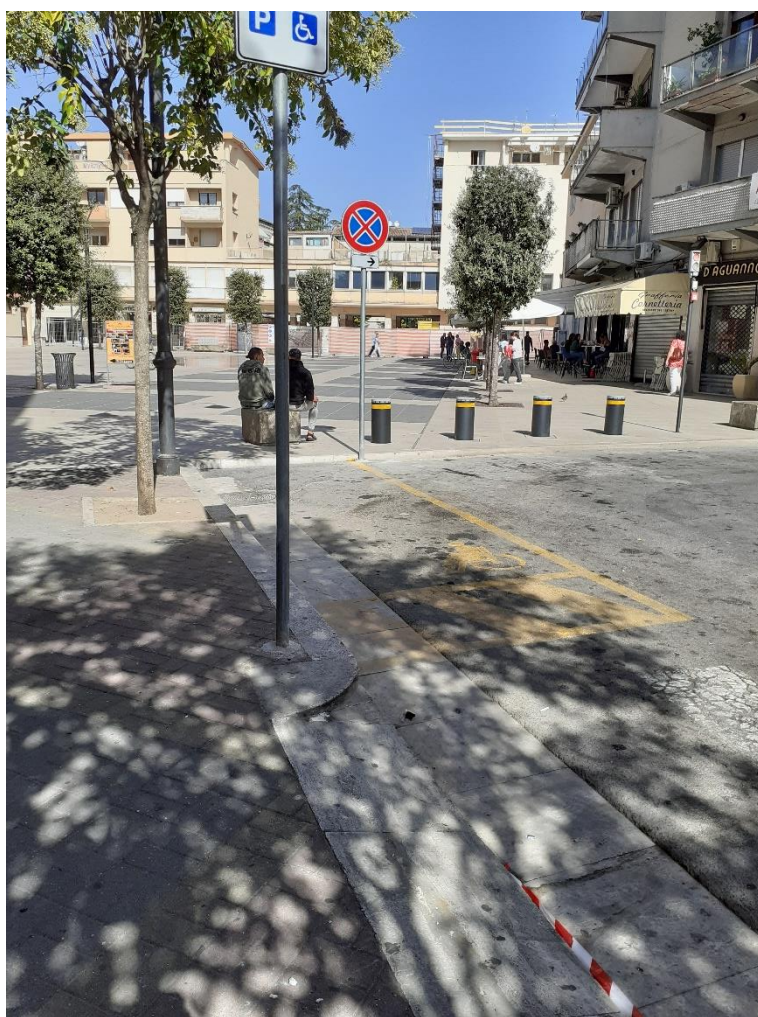
Data	10/09/2023
Codice	PA01_PP16_T01
Indirizzo	Viale Dante
Posizione	Incrocio con p.zza Diamare criticità

Il posto auto riservato a persona munita di contrassegno disabili X

- Ridurre pendenza della rampa inclinata per raccordo con posto auto

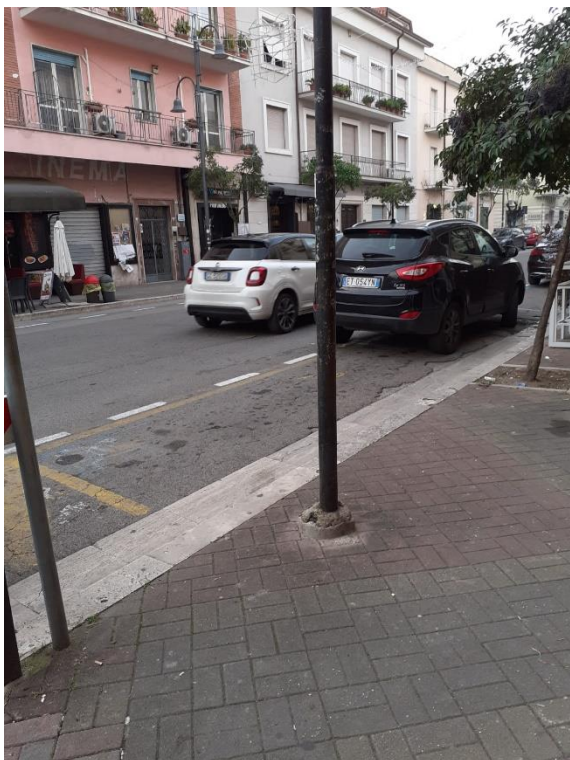
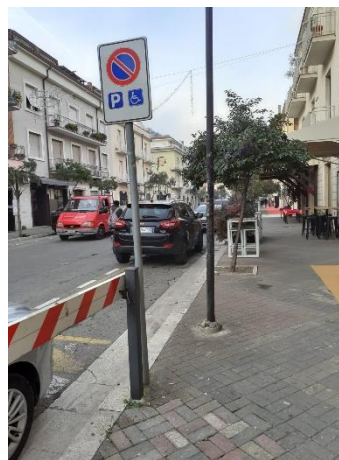
Data	10/09/2023
Codice	PA01_PP16_T01
Indirizzo	Viale Dante
Posizione	Incrocio con p.zza Diamare criticità

Il posto auto riservato a persona munita di contrassegno disabili X
segnaletica orizzontale poco visibile X
mancanza di raccordo con marciapiede X

- Realizzazione di rampa inclinata per raccordo con posto auto
- Rifacimento segnaletica orizzontale (**scheda I.07**)

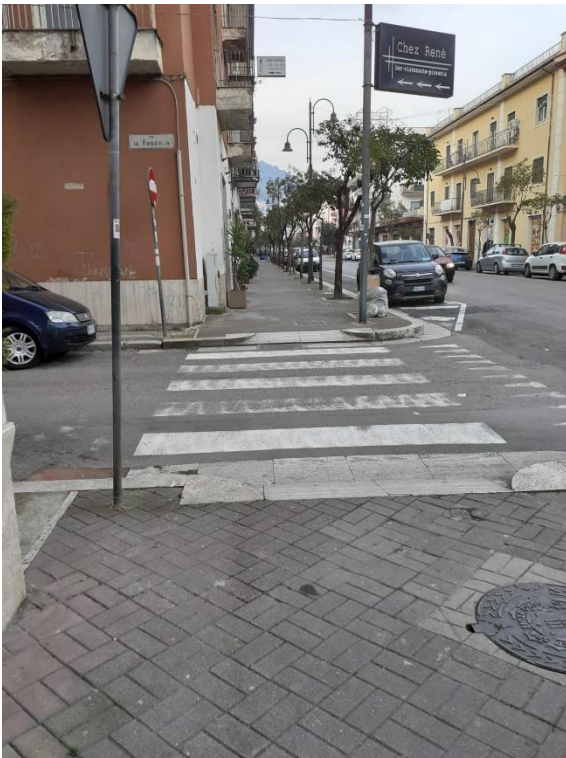
DATA	10/09/2023
Codice	A09_PP16_T02
Indirizzo	Viale Dante
Posizione	Incrocio via U.Foscolo

- con rampe senza segnalazione podò tattile con contrasto cromatico X
- con strada sconnessa X
- con rampa/rampe inclinata/te:
 - con pendenza superiore al 12 % X
 - senza raccordo con sede stradale X

- fondo/pavimentazione del marciapiede; sistemazione strada con strisce pedonali; inserimento di rampa inclinata con pendenza adeguata (**scheda I.01**)

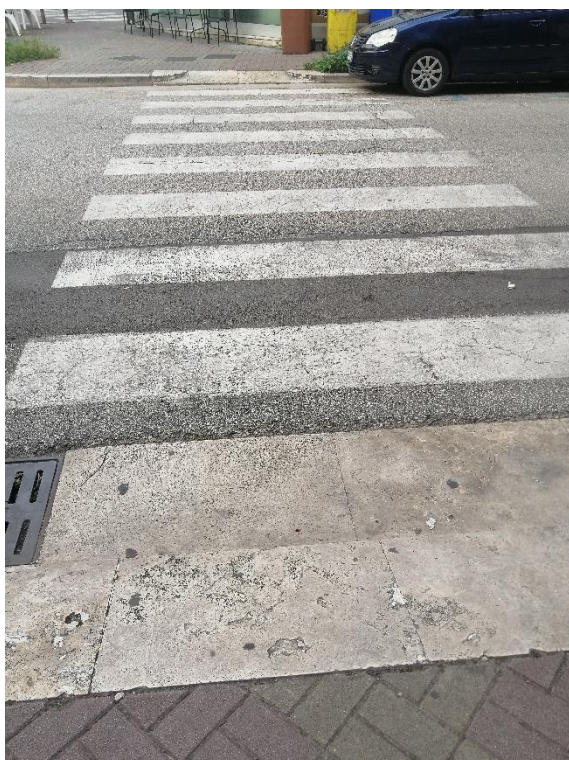
DATA	22/08/2023
Codice	A11_PP16_T02
Indirizzo	Viale Dante
Posizione	Incrocio via Virgilio

con rampe senza segnalazione podo tattatile con contrasto cromatico X
 con rampa/rampe inclinata/te:
 con pendenza superiore al 12 % X
 senza raccordo con sede stradale X

- fondo/pavimentazione del marciapiede; sistemazione strada con strisce pedonali; inserimento di rampa inclinata con pendenza adeguata (**scheda I.01**)

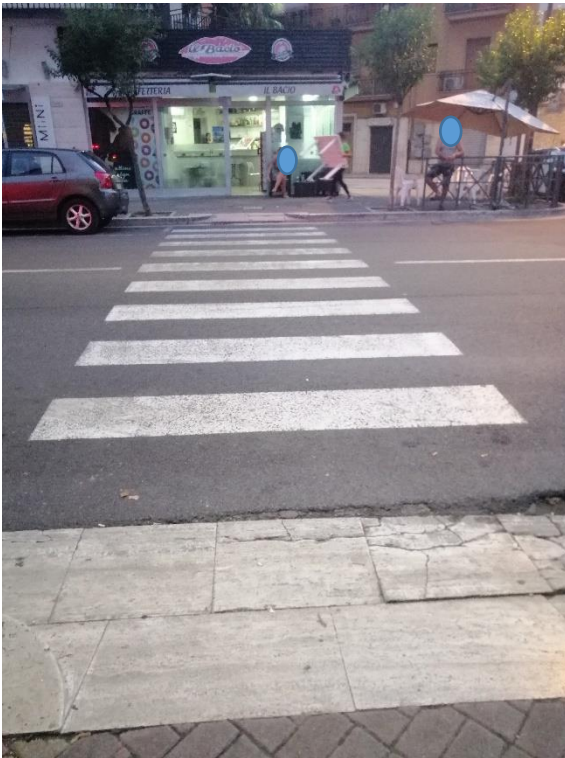
DATA	22/08/2023
Codice	A12_PP16_T02
Indirizzo	Viale Dante
Posizione	Incrocio via U.Foscolo

con rampe senza segnalazione pedo tattile con contrasto cromatico X

con strada sconnessa X

con pendenza superiore al 12 % X

senza raccordo con sede stradale X

Il marmo tra rampa e strisce è fortemente sconnesso

- fondo/pavimentazione del marciapiede; sistemazione strada con strisce pedonali; inserimento di rampa inclinata con pendenza adeguata (**scheda I.01**)
- indicazioni per occupazione di suolo pubblico

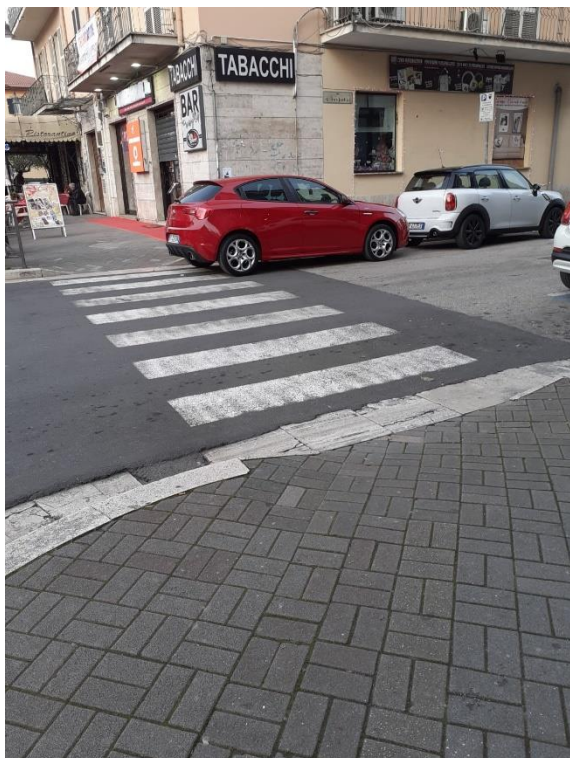
DATA	20/12/2023
Codice	A12_PP16_T02
Indirizzo	Viale Dante
Posizione	Incrocio

con rampe senza segnalazione podo tattatile con contrasto cromatico X

Strada con sconnessioni nel punto di raccordo con attraversamento.

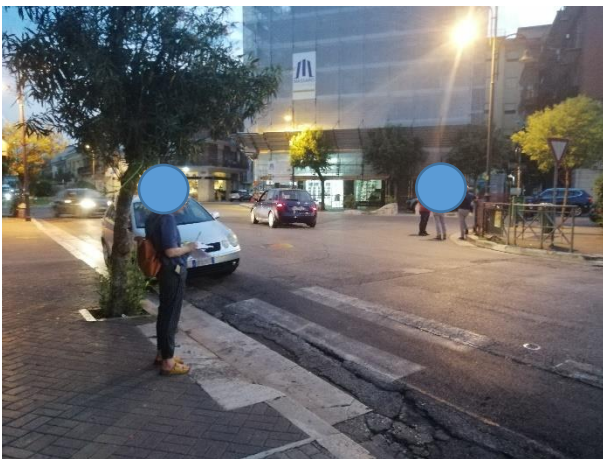
DATA	22/08/2023
Codice	A14_PP16_T02
Indirizzo	Viale Dante
Posizione	Incrocio via G. D'Annunzio criticità

- con rampe senza segnalazione podò tattatile con contrasto cromatico X
- con strada sconnessa X
- strisce pedonali poco visibili X
- con rampa/rampe inclinata/te:
con pendenza superiore al 12 % X

- fondo/pavimentazione del marciapiede; sistemazione strada con strisce pedonali; inserimento di rampa inclinata con pendenza adeguata (scheda I.01)

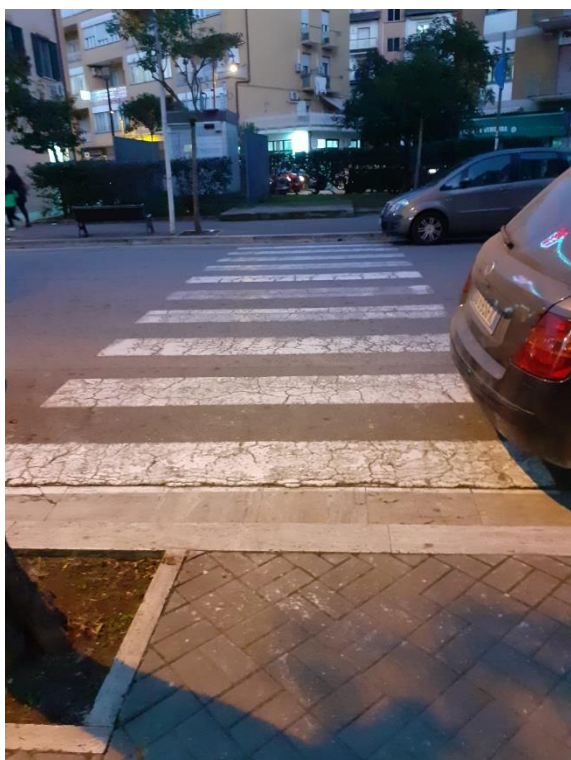
DATA	15/12/2023
Codice	A15_PP16_T02
Indirizzo	Viale Dante, 10

con gradini X

- inserimento di rampe inclinate con pendenza adeguata (**scheda I.01**)

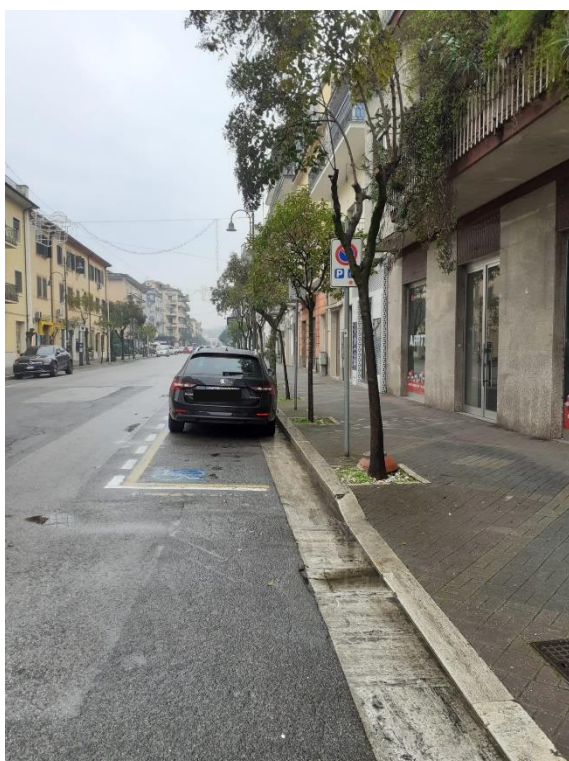
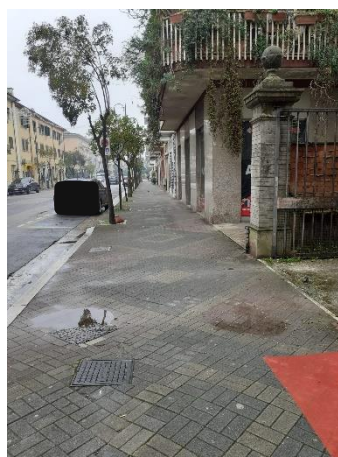
Data	10/11/2023
Codice	PA10_PP16_T02
Indirizzo	Viale Dante
Posizione	civico 79

Il posto auto riservato a persona munita di contrassegno disabili X

Il passaggio su marciapiede avviene da rampa di passo carrabile che non è raccordata con strada e su pavimentazione con sconnessioni.

| <ul style="list-style-type: none"> • Migliorare raccordo con posto auto |

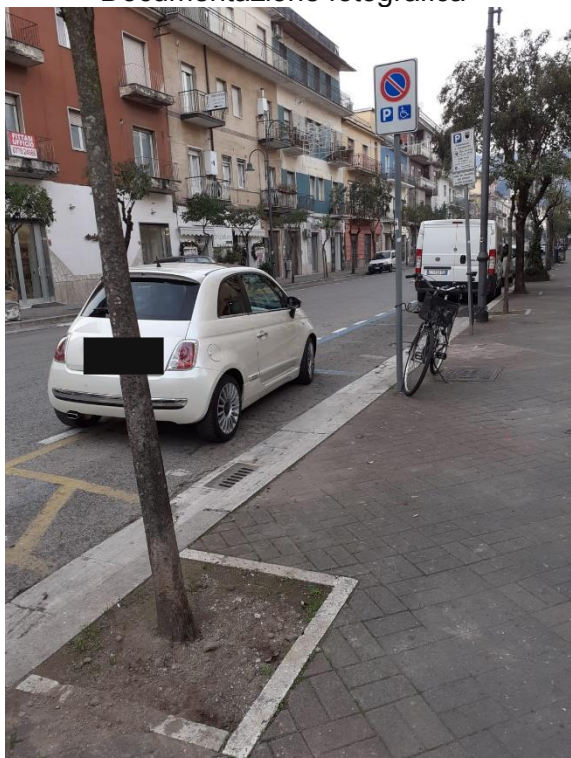
Data	10/11/2023
Codice	PA11_PP16_T02
Indirizzo	Viale Dante
Posizione	civico 89

Il posto auto riservato a persona munita di contrassegno disabili X

Il passaggio su marciapiede non è raccordata con strada.

- Migliorare raccordo con posto auto (**scheda I.07**)

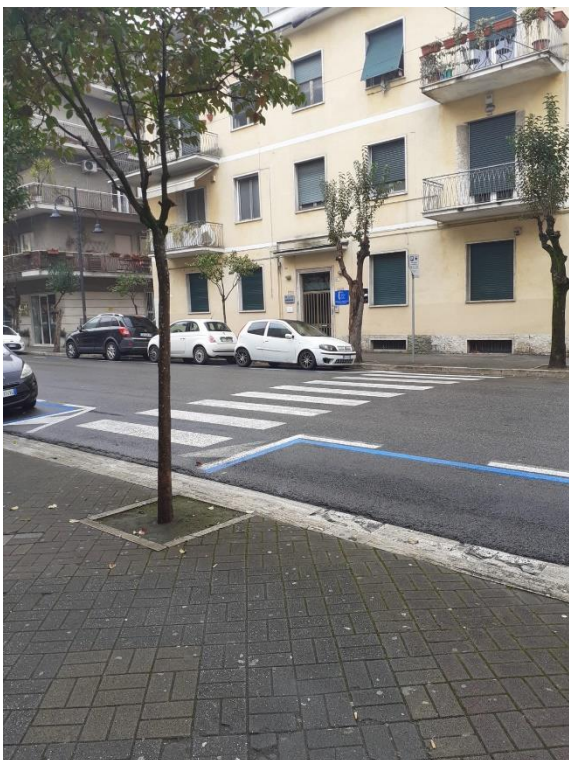
DATA	20/09/2023
Codice	A01_PP16_T03
Indirizzo	Viale Dante
Posizione	Civico 156 e 148

Attraversamento senza semaforo acustico X

con gradini X

- inserimento di rampe inclinate con pendenza adeguata (scheda I.01)

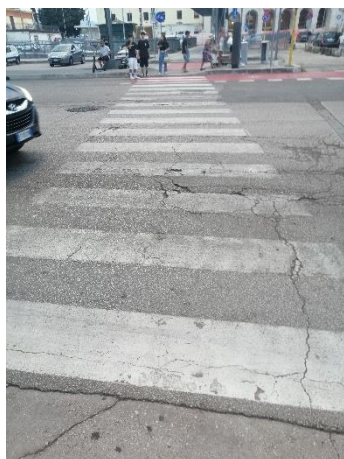
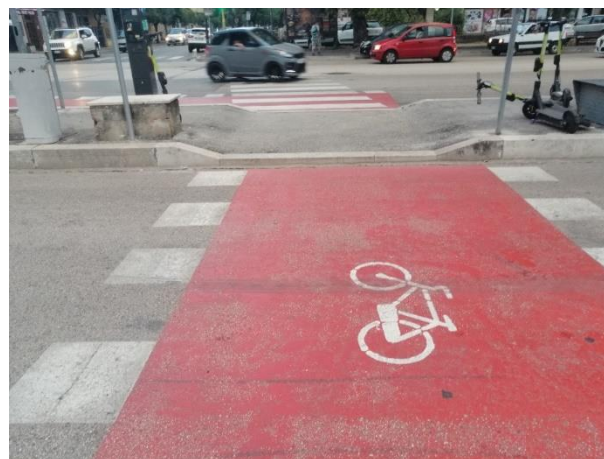
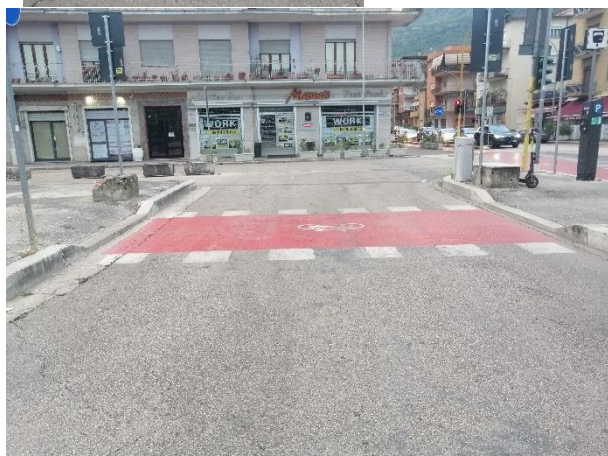
parte di attraversamento ribassato ma non a raso

L'attraversamento supera viale Bonomi e poi, sovrapposto a pista ciclabile, arriva nella piazza del percorso coperto di p.zza Garibaldi antistante la stazione.

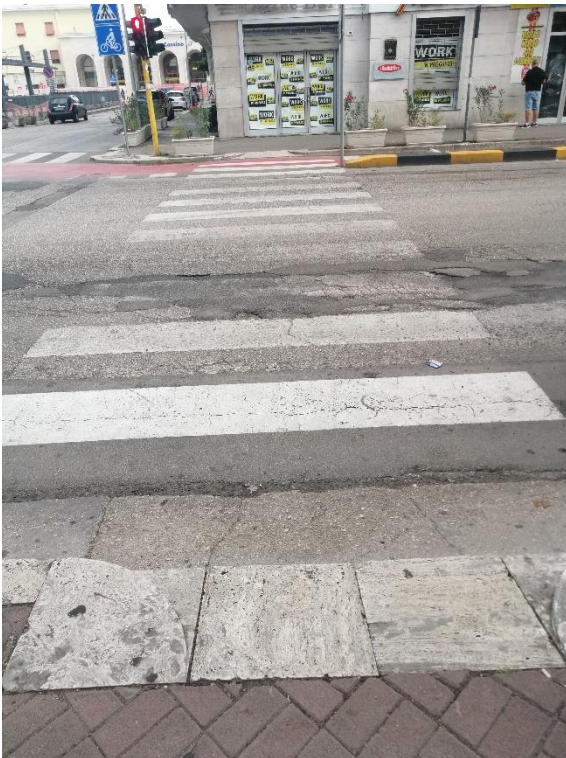
senza raccordo con sede stradale X

- fondo/pavimentazione del marciapiede; sistemazione strada con strisce pedonali; inserimento di rampa inclinata con pendenza adeguata ([scheda I.01](#))
- inserimento di semaforo acustico ([scheda I.05](#))

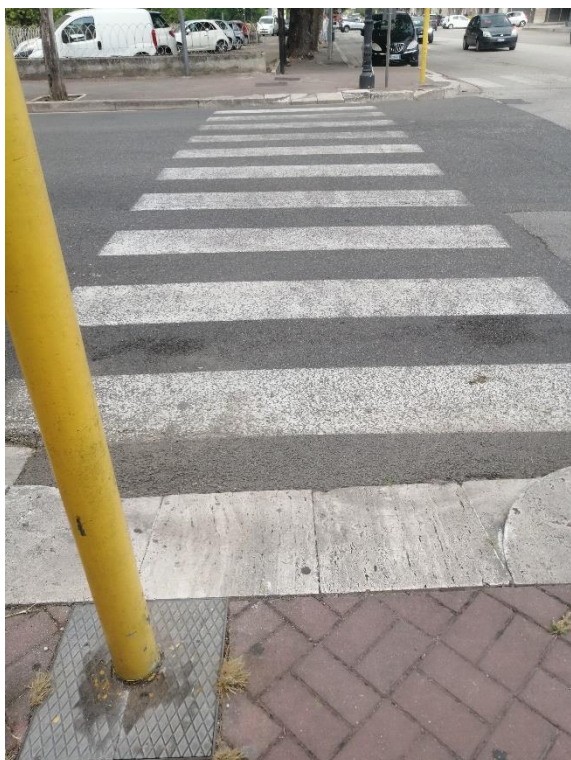
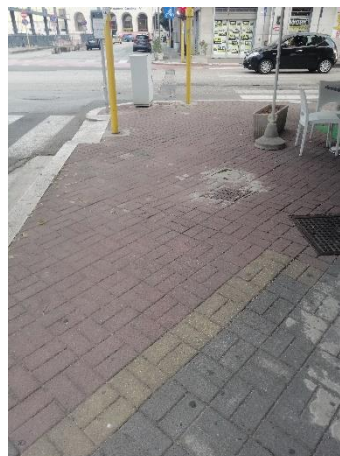
senza raccordo con sede stradale X

- fondo/pavimentazione del marciapiede; sistemazione strada con strisce pedonali; inserimento di rampa inclinata con pendenza adeguata (**scheda I.01**)
- inserimento di semaforo acustico (**scheda I.05**)
- indicazioni per occupazione di suolo pubblico

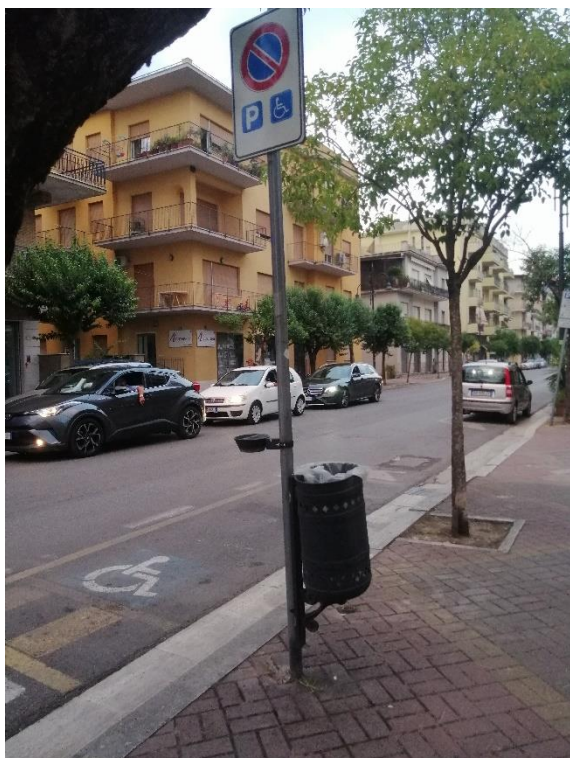
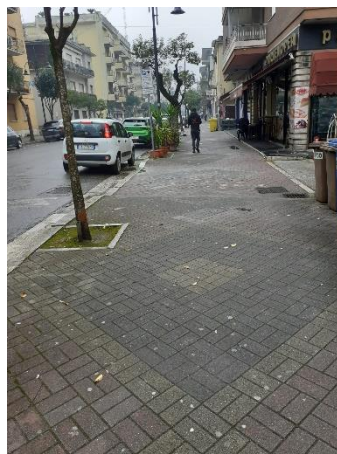
criticità**Il posto auto riservato a persona munita di contrassegno disabili X**

Il passaggio su marciapiede avviene da rampa di passo carrabile che non è raccordata con strada.

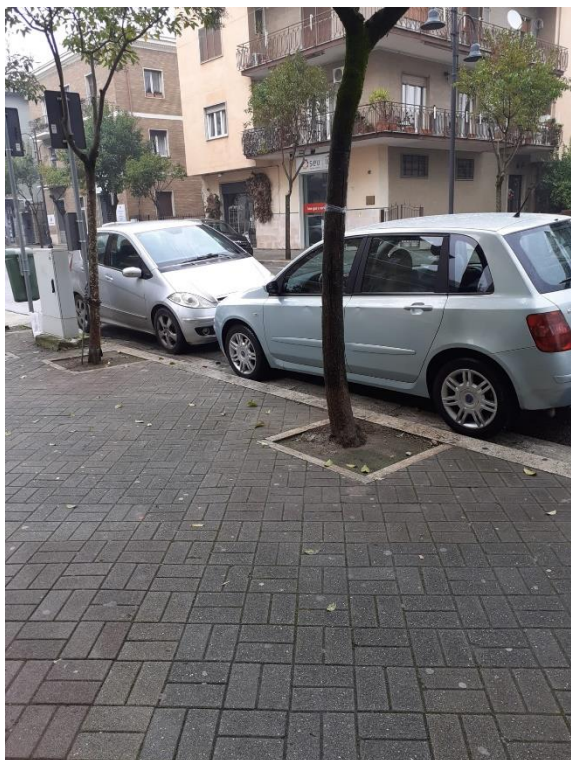
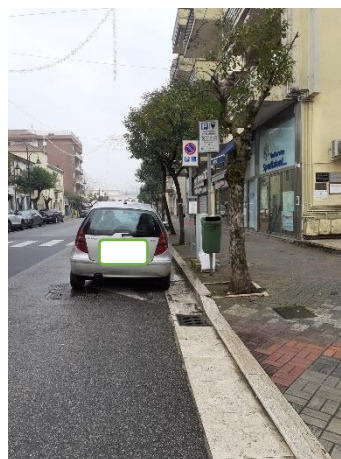
Il posto auto riservato a persona munita di contrassegno disabili X

Raccordo da passo carrabile.

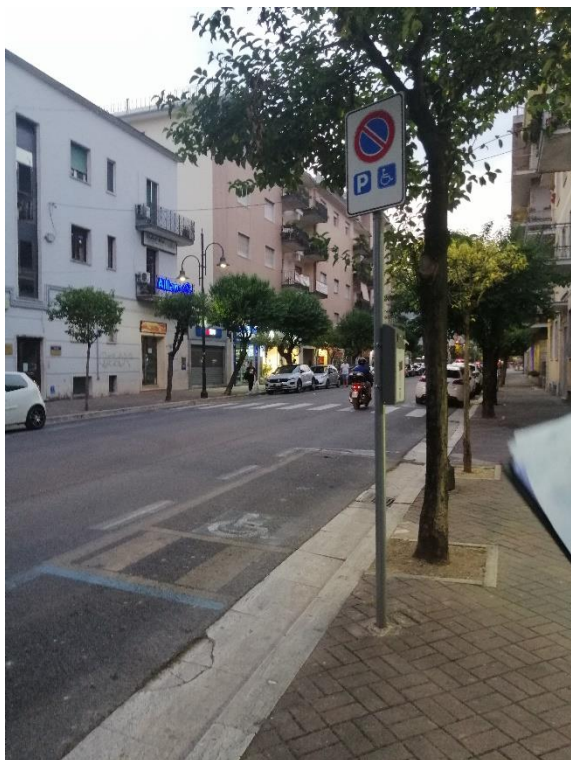
Il posto auto riservato a persona munita di contrassegno disabili X

Il passaggio su marciapiede avviene da rampa di passo carrabile che non è raccordata con strada.

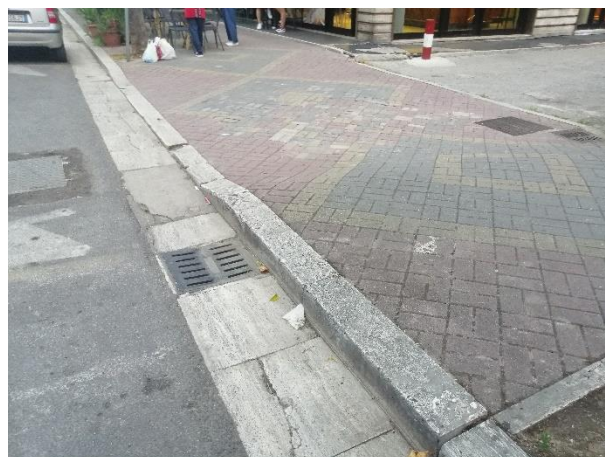
con pendenze longitudinali superiori al 5% (variabile) X
con pendenza superiore al 15% X

- ◆ Sistemazione passo carrabile con ridefinizione della pendenza (scheda I.06)

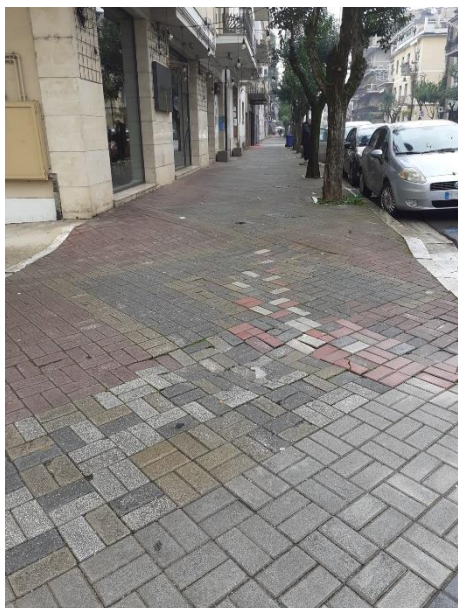
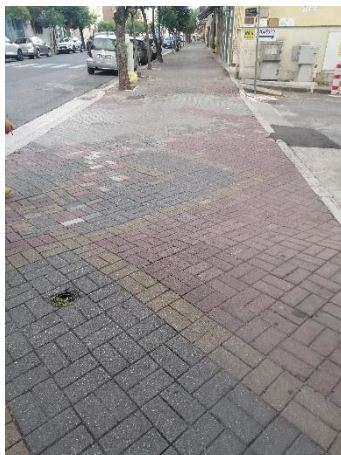
con pendenze longitudinali superiori al 5% (variabile) X
 con pendenza superiore al 15% X
 sconnessioni e avvallamenti del fondo

Tra il primo e il secondo sopralluogo la sconnessione delle mattonelle è diventata più grave tanto da creare un vistoso avvallemaneto.

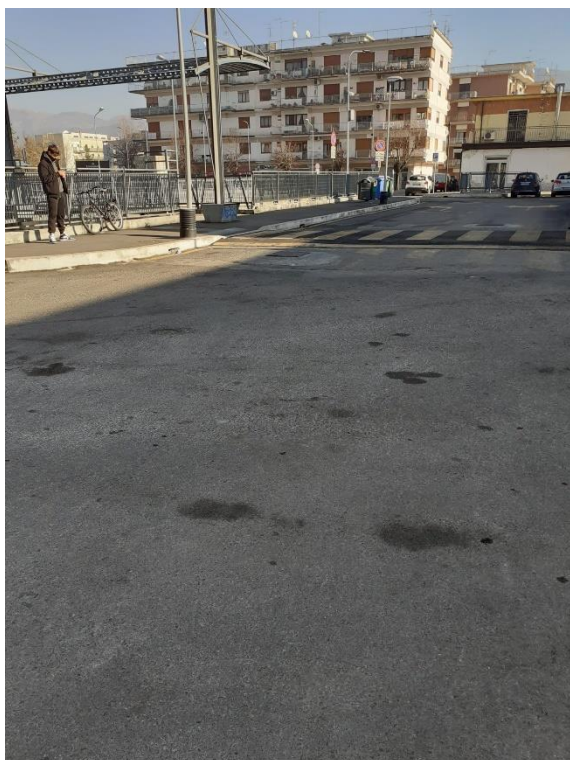
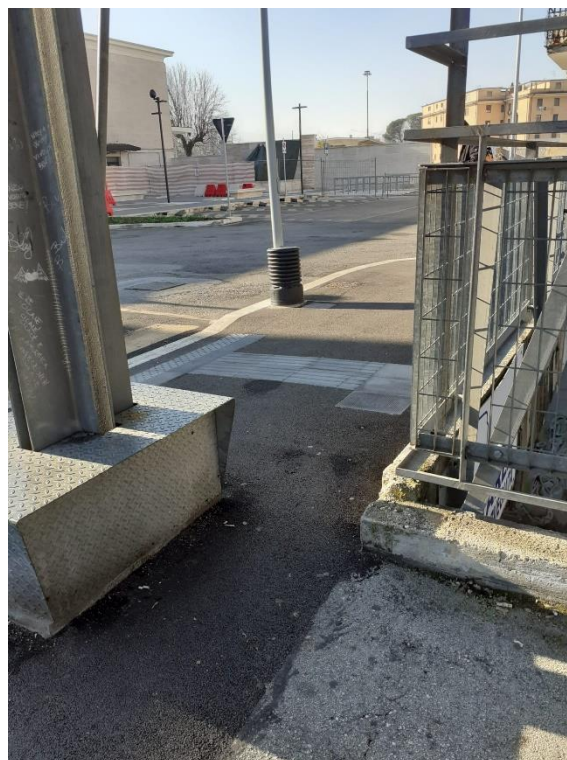
Il segnale podo tattile utilizzato corrisponde al codice "attenzione servizio". In questo caso indirizza verso un percorso non completamente libero e con larghezza ridotta.

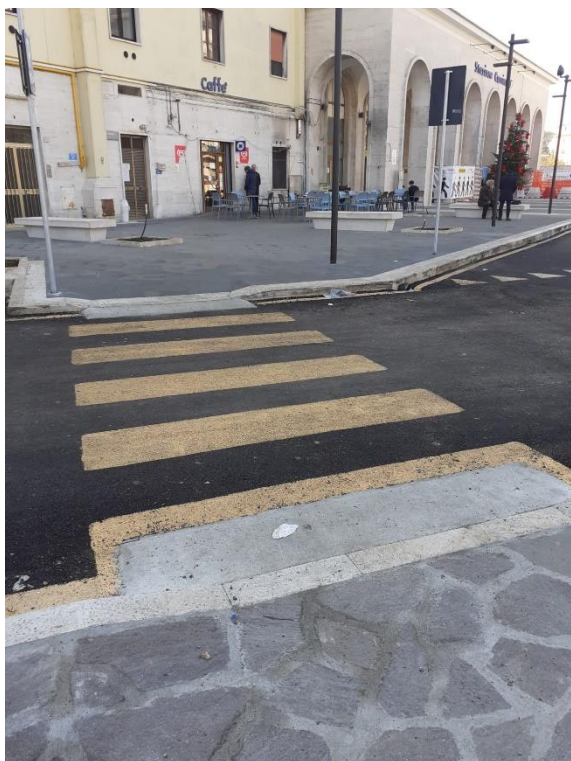
DATA	28/12/2023
Codice	A26_PP01
Indirizzo	P.zza G. Garibaldi
Posizione	Laterale Stazione ferroviaria (post intervento criticità)

senza elementi podo tattili

Completamento con inserimento degli avvisatori di attraversamento con codice pericolo valicabile

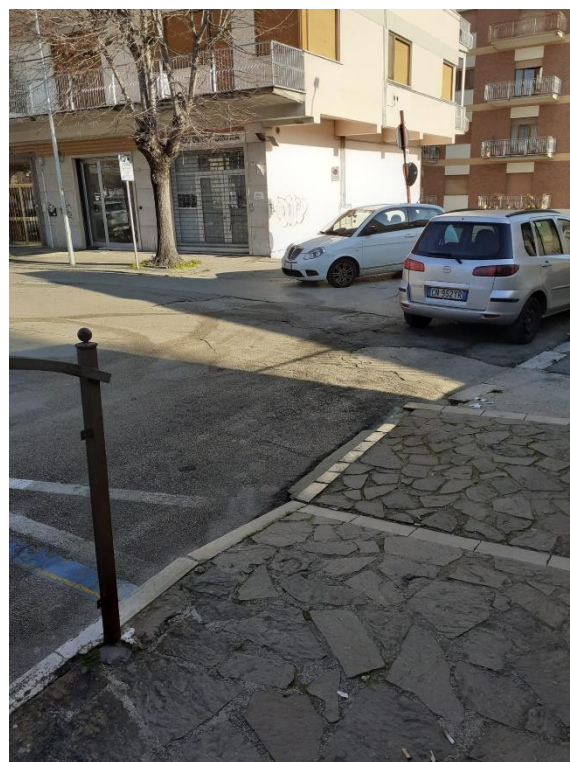
DATA	28/12/2023
Codice	A27_PP01
Indirizzo	P.zza G. Garibaldi
Posizione	Incrocio via Rapido criticità

- con rampe senza segnalazione podotattile con contrasto cromatico X
- con strisce pedonali assenti X
- con strada sconnessa X

- fondo/pavimentazione del marciapiede; sistemazione strada con strisce pedonali; inserimento di rampa inclinata con pendenza adeguata (**scheda I01**)
