COMUNE DI CASSINO

PEBA

Schede rilevazione criticità con indicazioni programmatiche
Percorsi pedonali/ambiti/piazze/aree prospicienti edifici

Architetto Giuseppina Carella

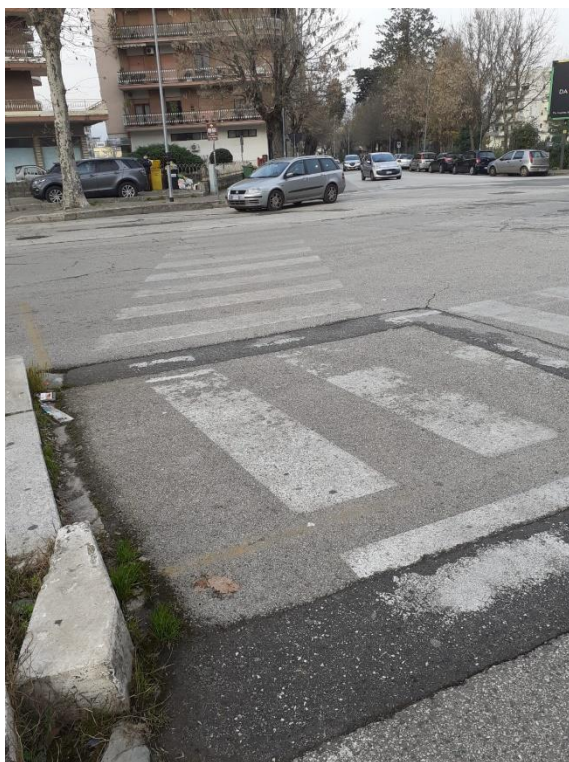
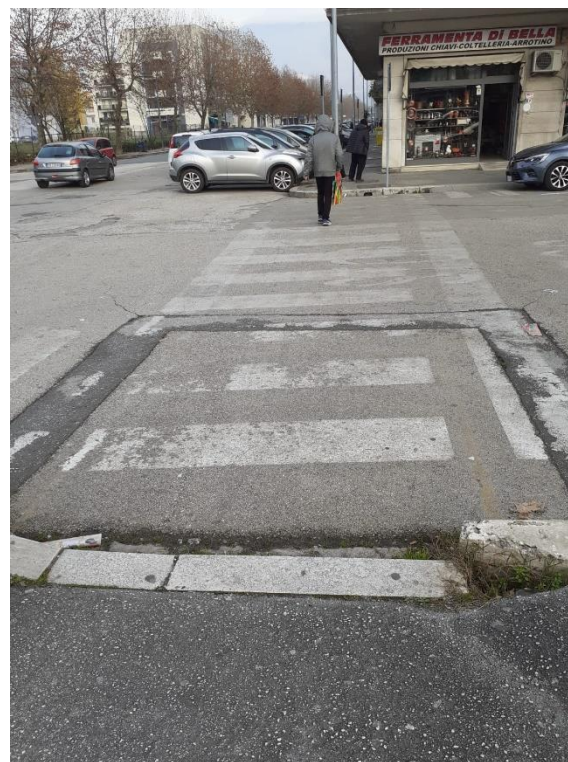
DATA	28/12/2023
Codice	A28_PP01
Indirizzo	P.zza Garibaldi
Posizione	Incrocio su Viale Bonomi criticità

- con gradino senza rampa inclinata su un lato X
- con rampe senza segnalazione podo tattatile con contrasto cromatico X
- con strisce pedonali poco visibili X
- con strada sconnessa X
 - con rampa/rampe inclinata/te:
 - con pendenza superiore al 12 % X
 - senza raccordo con sede stradale X

- fondo/pavimentazione del marciapiede; sistemazione strada con strisce pedonali; inserimento di rampa inclinata con pendenza adeguata (**scheda I01**)

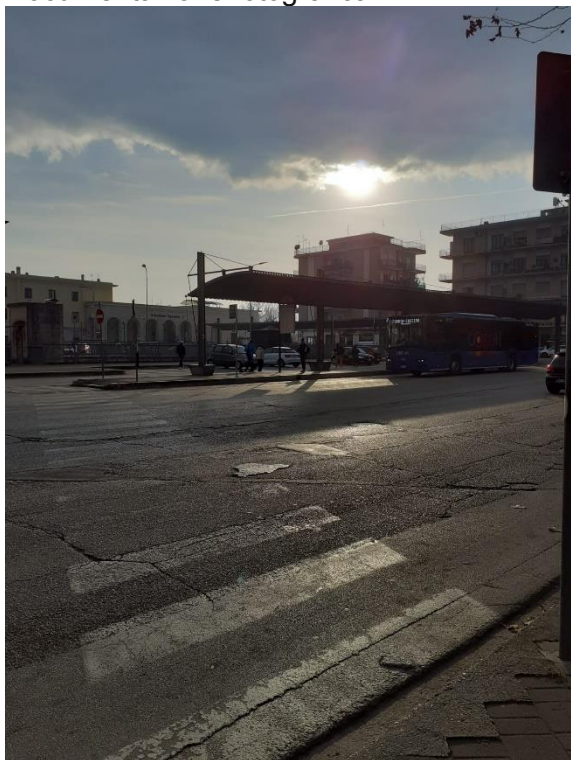
DATA	28/12/2023
Codice	FA01_PP01
Indirizzo	P.ZZA G. Garibaldi
Posizione	Lungo viale Bonomi

non segnalata con simboli per servizi per persone con disabilità X
 senza testo sans-serif, macro caratteri e contrasto cromatico X
 senza seduta (sono utilizzate come sedute una sorta di base dei pilatri della pensilina X
 senza avviso sonoro e display testuale X

- ◆ Inserimento di sedute/appoggio ischiatico
- ◆ Collocare pannello informativo con altezza (tra 90 e 110 cm) e caratteristiche testi accessibili (scheda indicazioni segnaletica)

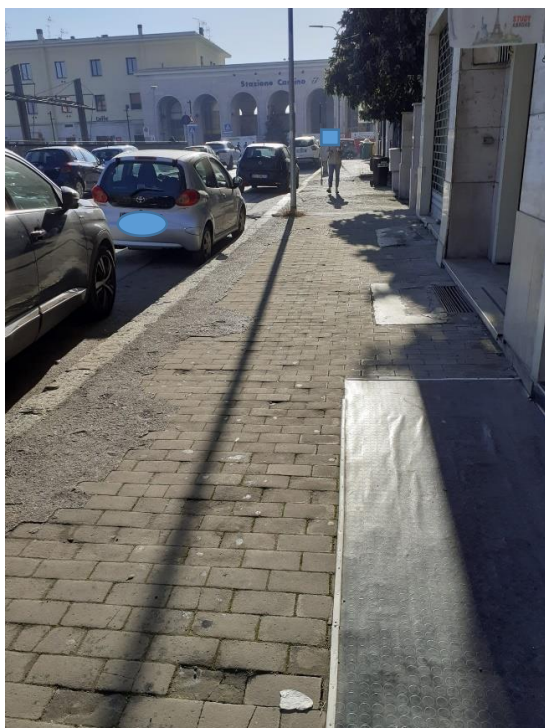
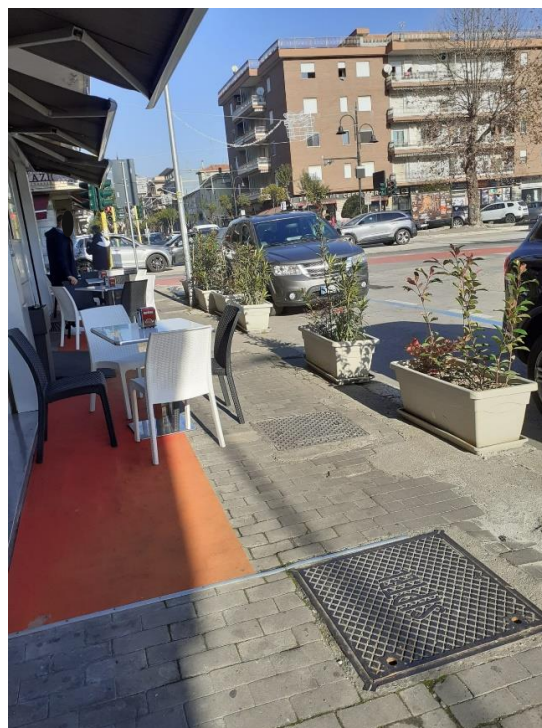
Data	28/12/2023
Codice	P01_PP01
Indirizzo	P.zza G. Garibaldi

non complanare X
elementi d'inciampo X

Punto/tratto di larghezza inferiore a 90 cm X

dovuto ad un ostacolo mobile
arredo di pubblico esercizio X

Il marciapiede presenta diversi materiali e significative sconessioni.

- Indicazioni da norme di regolamento comunale su occupazione di suolo pubblico
- inserimento di elemento avvertitore podò tattile per innesto marciapiede con strada (**scheda I01**)

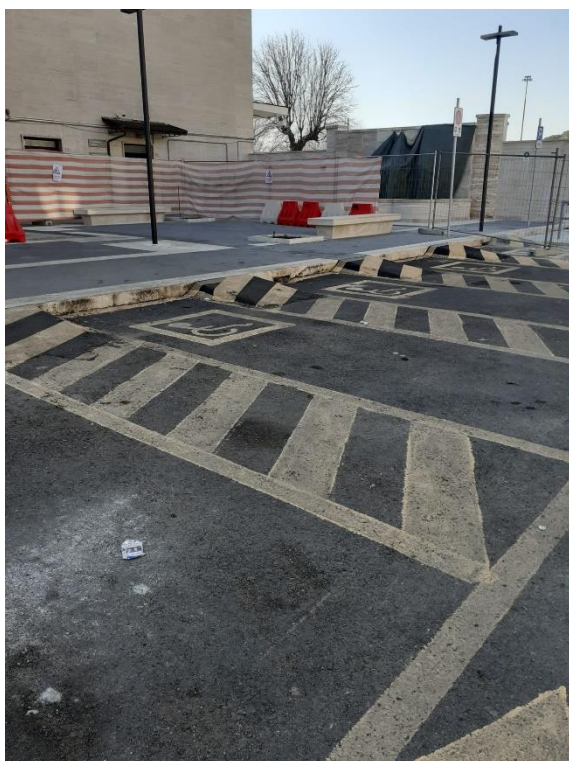
Data	28/12/2023
Codice	PA01_PP01
Indirizzo	P.zza G.Garibaldi
Posizione	Antistanti l'accesso alla stazione ferroviaria (post intervento) criticità

Il posto auto riservato a persona munita di contrassegno disabili X

Le pendenze delle rampe inclinate variano da 10 a 15 %

| <ul style="list-style-type: none"> • Miglioramento della pendenza delle rampe |

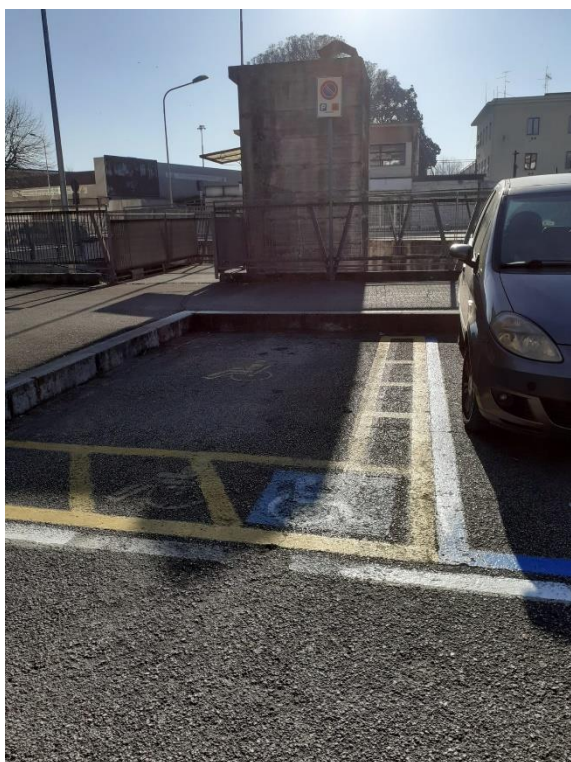
Data	28/12/2023
Codice	PA02_PP01
Indirizzo	P.zza G. Garibaldi
Posizione	Sul lato di viale Bonomi

Il posto auto riservato a persona munita di contrassegno disabili X
 non è collegato direttamente attraverso rampa con il percorso pedonale X

Posto auto a pettine o spina con larghezza inferiore a 3,20 metri X

| <ul style="list-style-type: none"> • Dimensionamento di posto auto riservati (scheda I.07) |

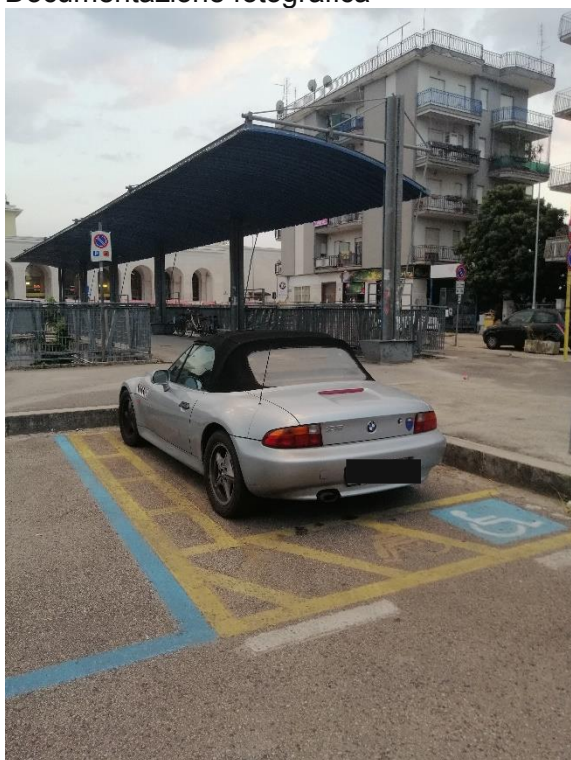
Data	20/09/2023
Codice	PA03_PP01
Indirizzo	P.zza G. Garibaldi
Posizione	Lato su viale Bonomi

Il posto auto riservato a persona munita di contrassegno disabili X
 non è collegato direttamente attraverso rampa con il percorso pedonale X

Posto auto a pettine o spina con larghezza inferiore a 3,20 metri X

| <ul style="list-style-type: none"> • Dimensionamento di posto auto riservati (scheda I.07). |

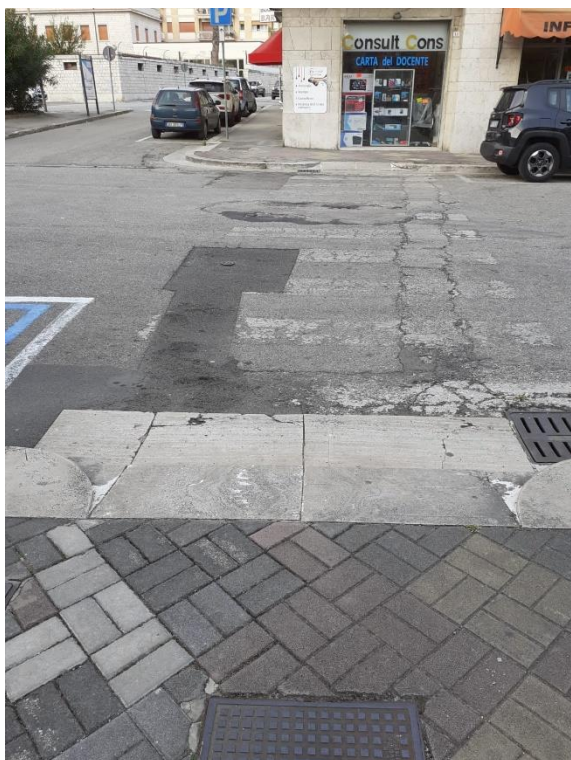
DATA	10/10/23
Codice	A01_PP03
Indirizzo	P.ZZA DE GASPERI
Posizione	VERSO VIA MARCONI

- con rampe senza segnalazione podò tattile con contrasto cromatico X
- con rampa/rampe inclinata/te non in corrispondenza delle strisce pedonali X
- con strisce pedonali poco visibili X
- con strada sconnessa X
- con rampa/rampe inclinata/te:
 - con pendenza superiore al 12 % X
 - senza raccordo con sede stradale X

- fondo/pavimentazione del marciapiede; sistemazione strada con strisce pedonali; inserimento di rampa inclinata con pendenza adeguata (**scheda I01**)

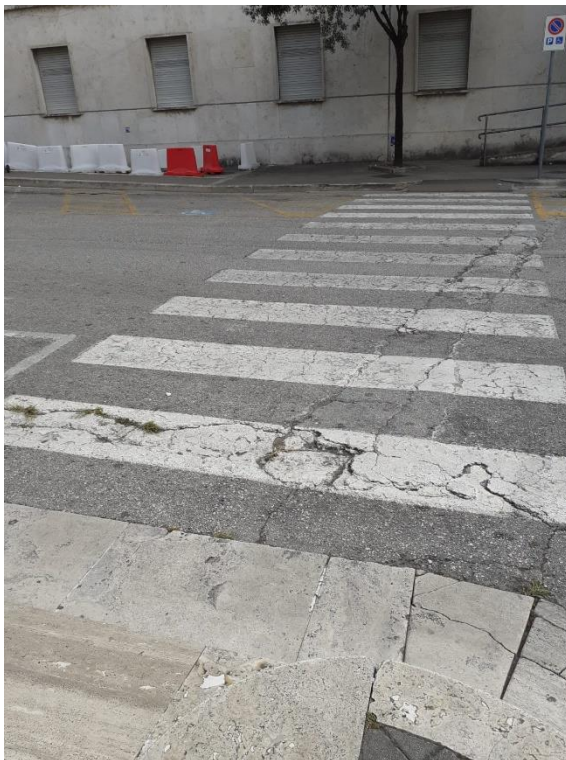
DATA	12/10/23
Codice	A02_PP03
Indirizzo	P.ZZA DE GASPERI
Posizione	Davanti edificio comunale

con rampe senza segnalazione podo tattile con contrasto cromatico X
 con rampa/rampe inclinata/te non in corrispondenza delle strisce pedonali X

con strisce pedonali poco visibili X

con strada sconnessa X

con pendenza superiore al 12 % X – UNA CON PENDENZA

CONTENUTA è REALIZZATA IN FERRO

senza raccordo con sede stradale X

- fondo/pavimentazione del marciapiede; sistemazione strada con strisce pedonali; inserimento di rampa inclinata con pendenza adeguata (**scheda I01**)

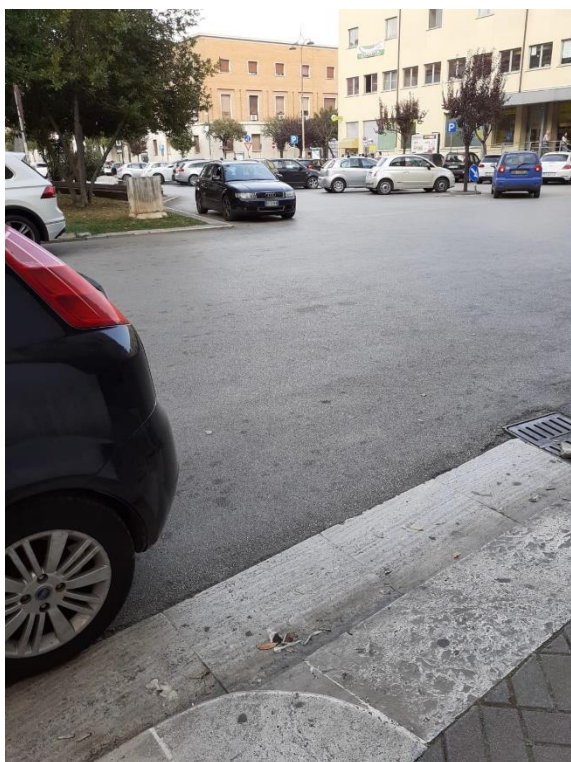
DATA	12/10/23
Codice	A03_PP03
Indirizzo	P.ZZA DE GASPERI
Posizione	Da portico verso giardino del monumento criticità

con gradino senza rampa inclinata su un lato X

- Da rimuovere

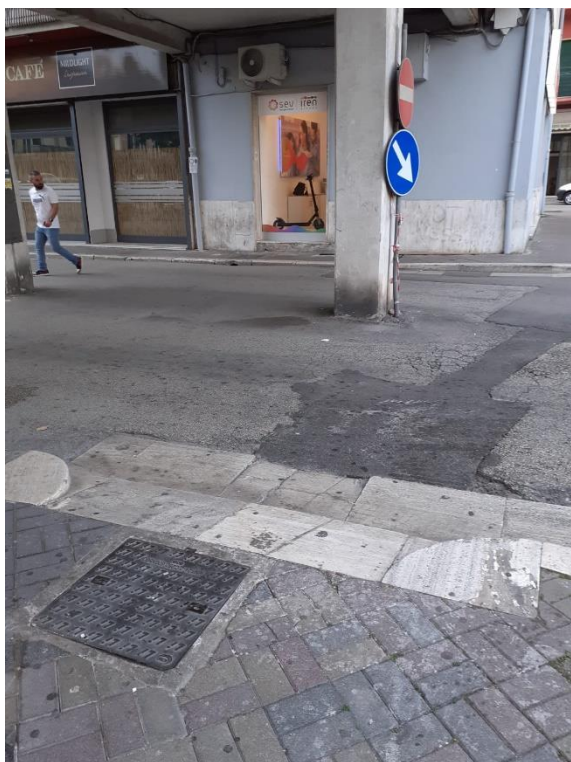
DATA	12/10/23
Codice	A04_PP03
Indirizzo	P.ZZA DE GASPERI

- con gradino senza rampa inclinata su un lato X
- con rampe senza segnalazione podo tattatile con contrasto cromatico X
- con strisce pedonali ASSENTI X
- con strada sconnessa X
- con rampa/rampe inclinata/te:
 - con pendenza superiore al 12 % X
 - senza raccordo con sede stradale X

- fondo/pavimentazione del marciapiede; sistemazione strada con strisce pedonali; inserimento di rampa inclinata con pendenza adeguata (**scheda I01**)

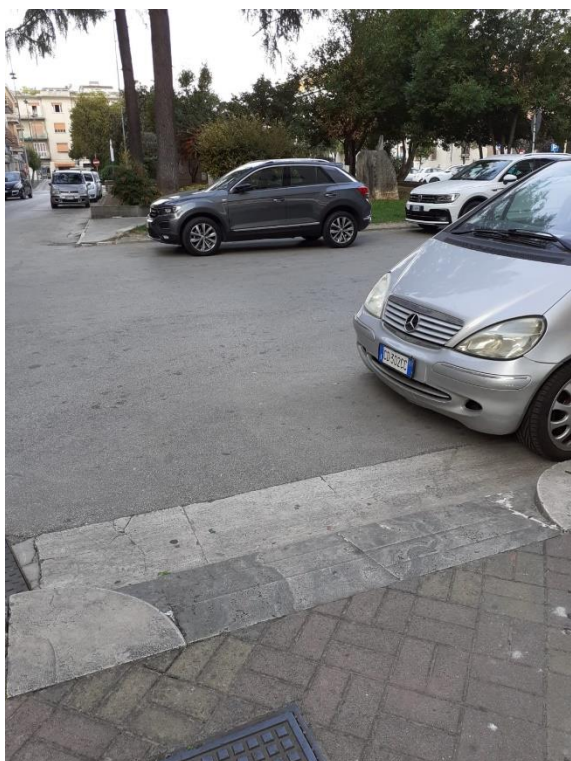
DATA	12/10/23
Codice	A05_PP03
Indirizzo	P.ZZA DE GASPERI

criticità**Attraversamento:****con gradino senza rampa inclinata su un lato X**

- Da rimuovere

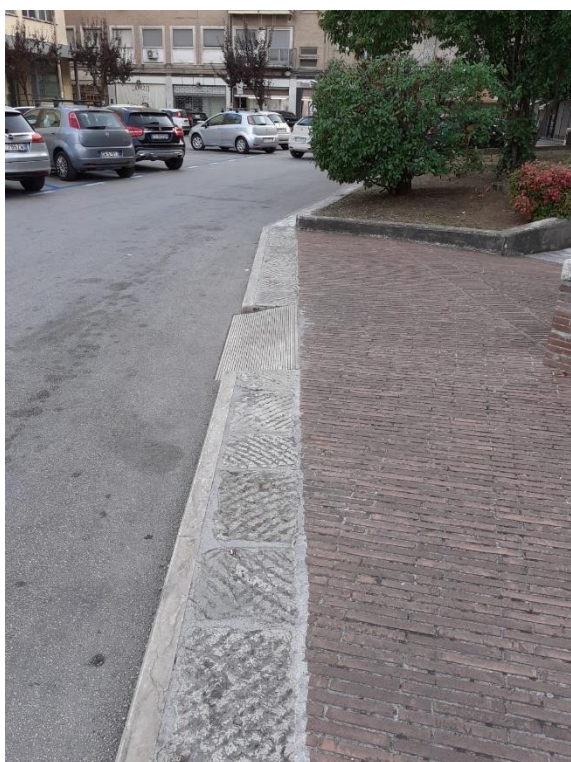
DATA	12/10/23
Codice	A06_PP03
Indirizzo	P.ZZA DE GASPERI
Posizione	Davanti monumento per accedervi criticità

con pendenza superiore al 12 % X

La rampa serve per accedere all'area del monumento. Probabilmente come accesso ad attraversamento, da realizzarsi nel percorso definito nell'area del monumento, verso la parte opposta della piazza.

- Rifacimento rampa.

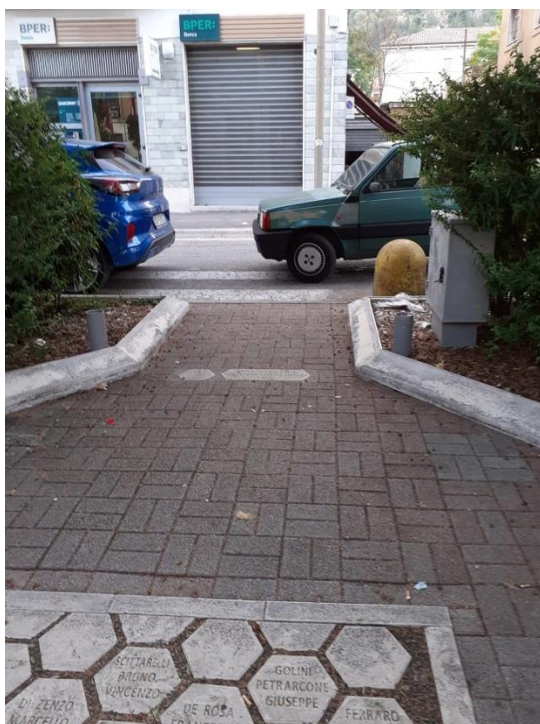
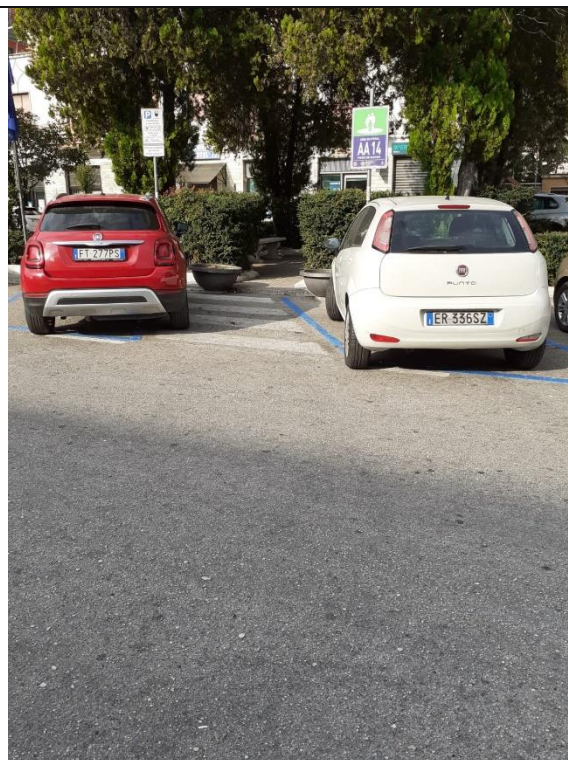
DATA	12/10/23
Codice	A08_PP03
Indirizzo	P.ZZA DE GASPERI

con rampe senza segnalazione podò tattile con contrasto cromatico X

Ripristino attraversamento

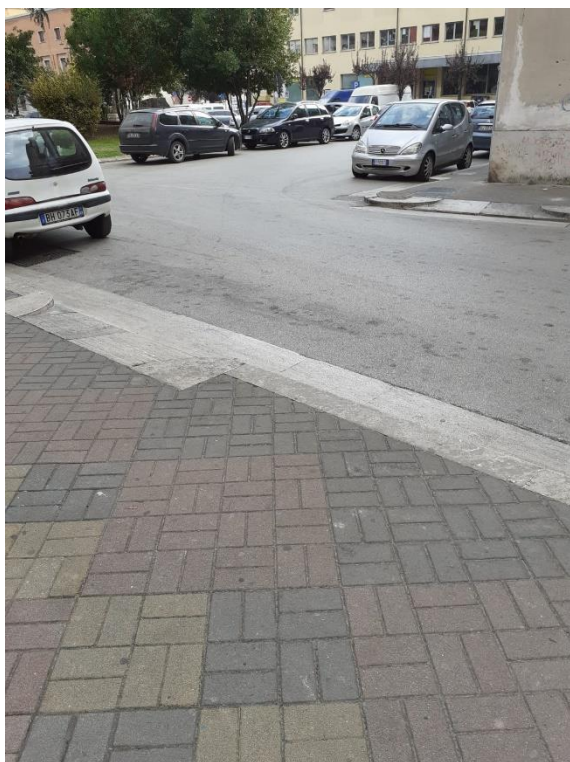
DATA	12/10/23
Codice	A08_PP03
Indirizzo	P.ZZA DE GASPERI

con rampe senza segnalazione podo tattatile con contrasto cromatico X

con strisce pedonali **ASSENTI** X

con pendenza superiore al 12 % X

senza raccordo con sede stradale X

- sistemazione strada con strisce pedonali; inserimento di rampe inclinate con pendenza adeguata (**scheda I.01**)

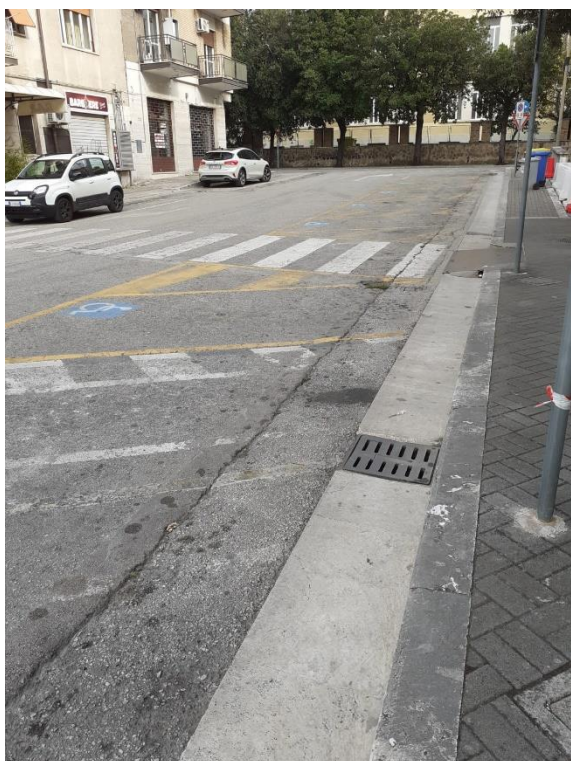
Data	12/10/23
Codice	PA01_PP03
Indirizzo	P.ZZA DE GASPERI
Posizione	Davanti all'accesso all'edificio comunale criticità

Posti auto riservati a persona munita di contrassegno disabili X

- RIFACIMENTO SEGNALETICA ORIZZONTALE

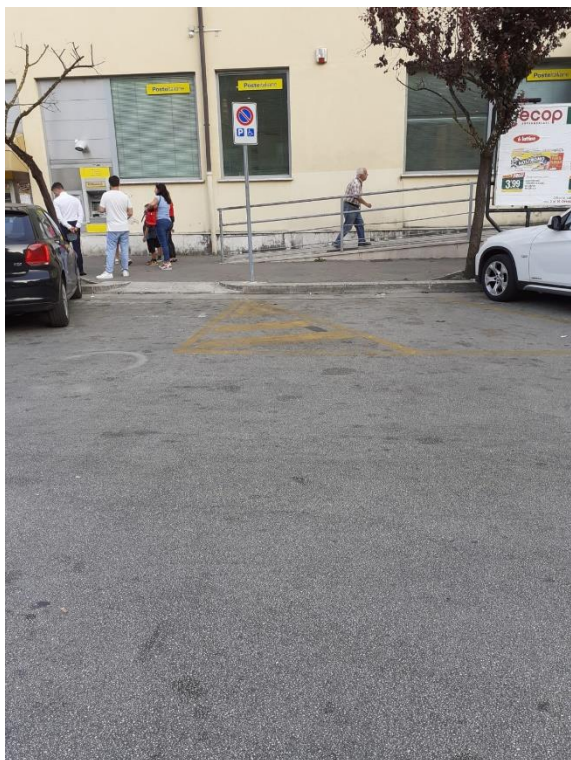
Data	12/10/23
Codice	PA02_PP03
Indirizzo	P.ZZA DE GASPERI

Il posto auto riservato a persona munita di contrassegno disabili X

- RIFACIMENTO SEGNALETICA ORIZZONTALE
- rifacimento della rampa di raccordo

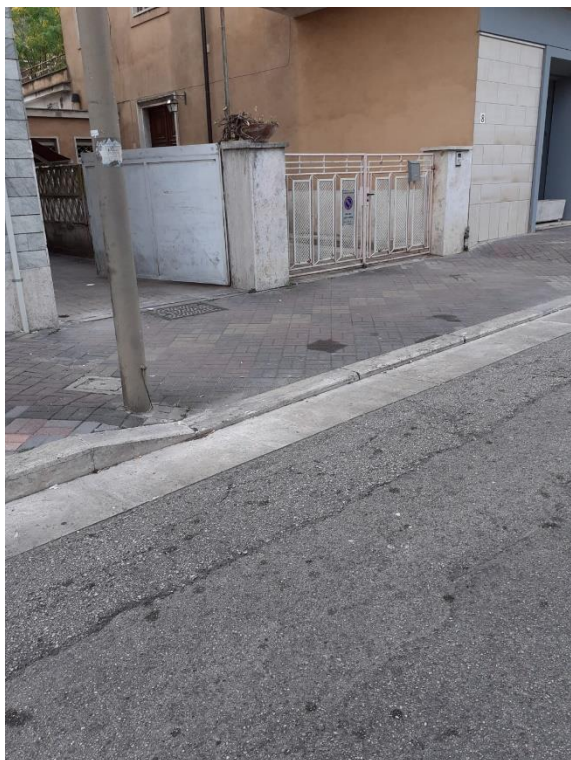
Data	12/10/23
Codice	PC_PP03
Indirizzo	P.ZZA DE GASPERI

con pendenze longitudinali superiori al 5% X
con pendenza (rampa inclinata dalla strada) superiore al 15%X

- Ridefinizione pendenze
- Sistemazione del fondo

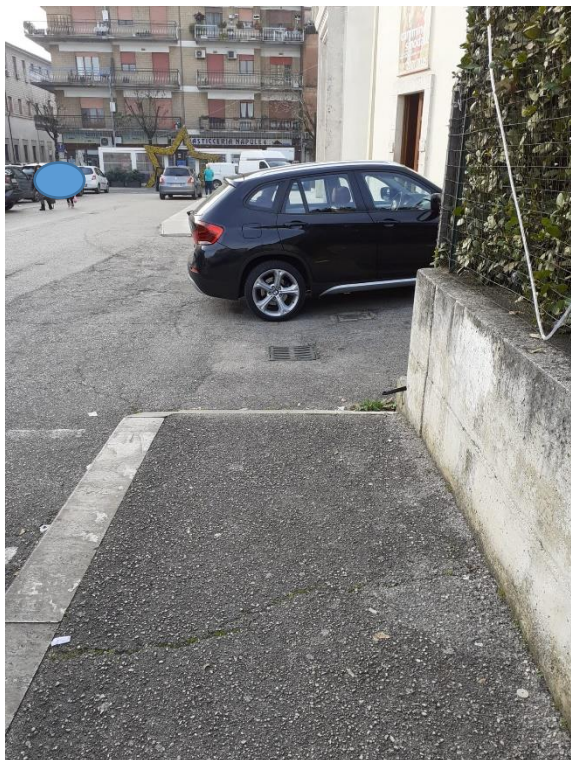
DATA	29/12/2023
Codice	A01_PP05
Indirizzo	P.zza San Benedetto
Posizione	Antistante accesso Chiesa Madre criticità

con rampa/rampe inclinata/te senza strisce pedonali X

con strada sconnessa X

con pendenza superiore al 12 % X

La rampa è realizzata in asfalto con cordolo terminale.

- fondo/pavimentazione del marciapiede; sistemazione strada con strisce pedonali; inserimento di rampa inclinata con pendenza adeguata (**scheda I.01**)

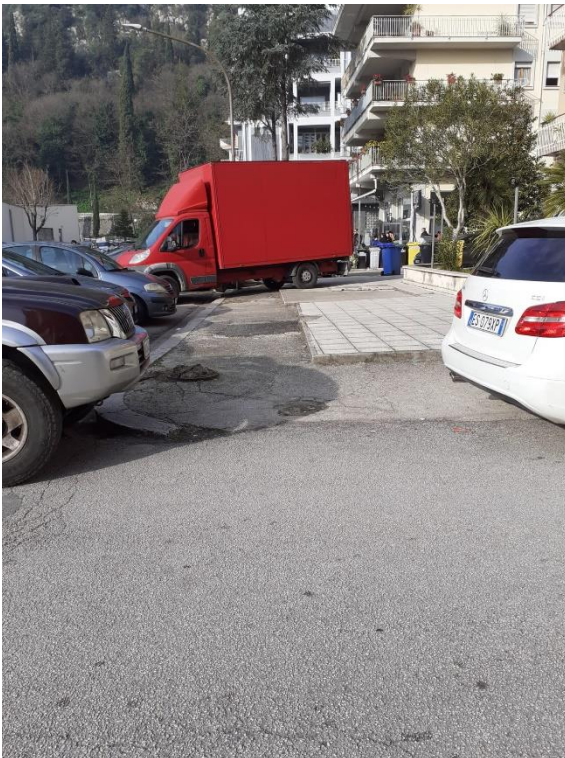
DATA	29/12/2023
Codice	A02_PP05
Indirizzo	P.zza San Benedetto
Posizione	Verso via del Foro

- con gradino senza rampa inclinata su un lato X
- con strisce pedonali assenti X

Il raccordo tra strada e marciapiede è in asfalto senza soluzione di continuità.

- fondo/pavimentazione del marciapiede; sistemazione strada con strisce pedonali; inserimento di rampa inclinata con pendenza adeguata (**scheda I.01**)

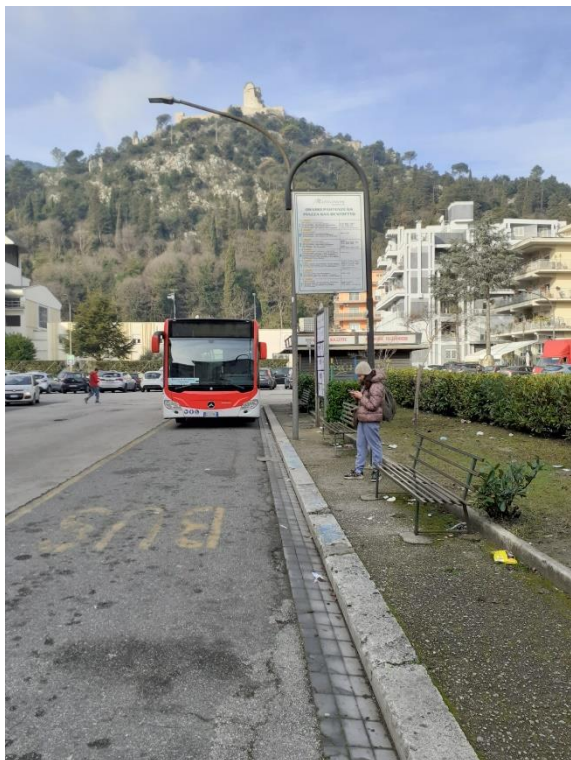
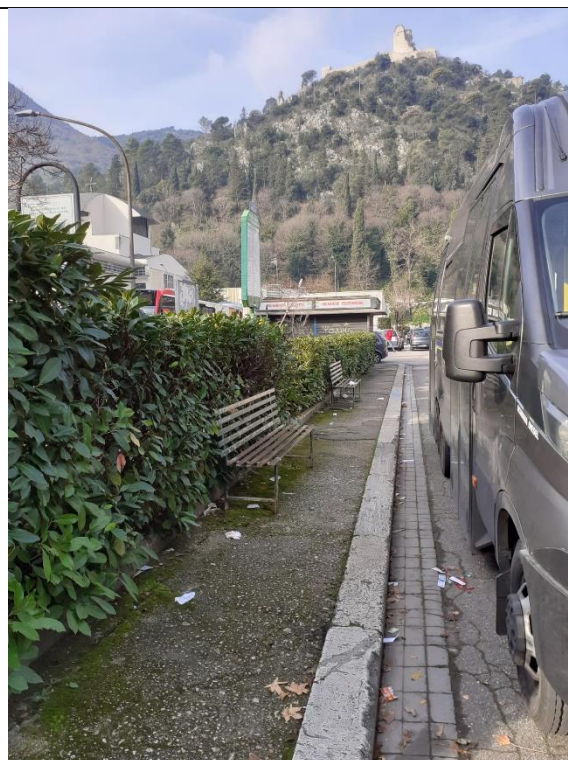
DATA	29/12/2023
Codice	FA01_PP05
Indirizzo	VIA San Germano
Posizione	Incrocio con P.zza San Benedetto e via del Foro

non segnalata con simboli per servizi per persone con disabilità X
 senza testo sans-serif, macro caratteri e contrasto cromatico X
 senza copertura X
 larghezza dell'area sosta inferiore a 150 cm X
 senza avviso sonoro e display testuale X
 su pavimentazione/fondo sconnesso X

- ◆ Inserimento di pensilina coperta con sedute/appoggio ischiatico
- ◆ Collocare pannello informativo con altezza (tra 90 e 110 cm) e caratteristiche testi accessibili
- ◆ Ampliamento area di sosta e raccordo con attraversamenti

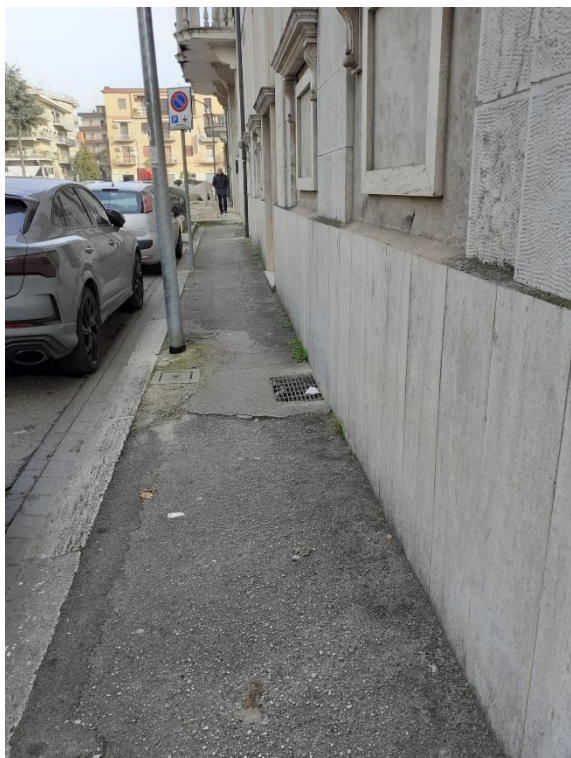
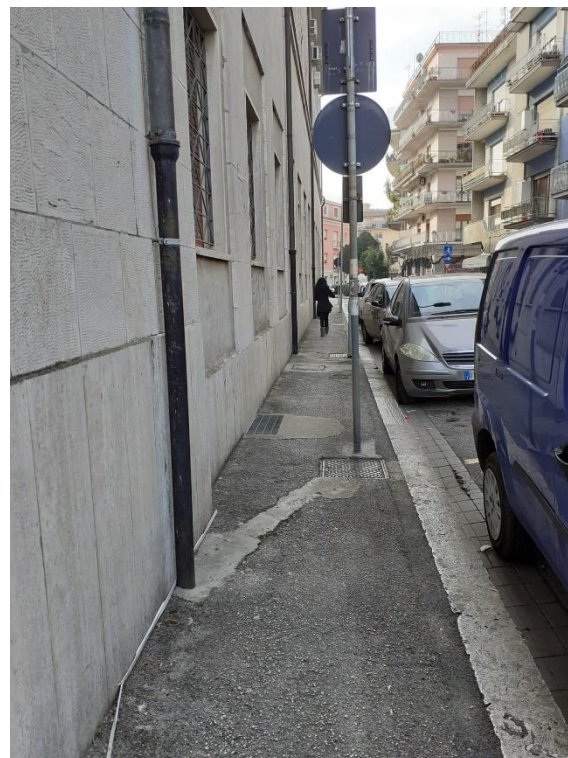
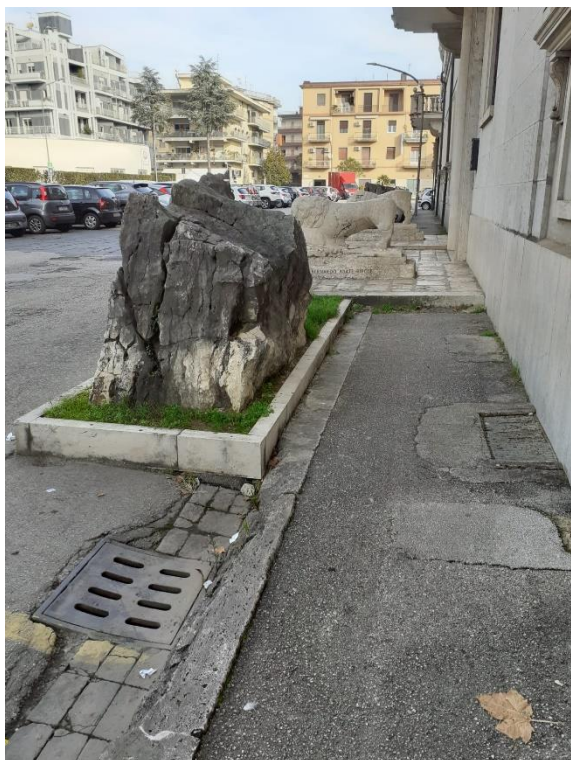
Data	29/12/2023
Codice	P01_PP05
Indirizzo	P.zza San Benedetto
Posizione	Tratto di marciapiede da via B.Croce a P.zza San Benedetto al portone del palazzo Curia Vescovile

Pavimentazione/fondo
sconnessa X
con gradino/gradini X

- Sistemazione del marciapiede con ampliamento e predisposizione di attraversamento (**scheda 102**)

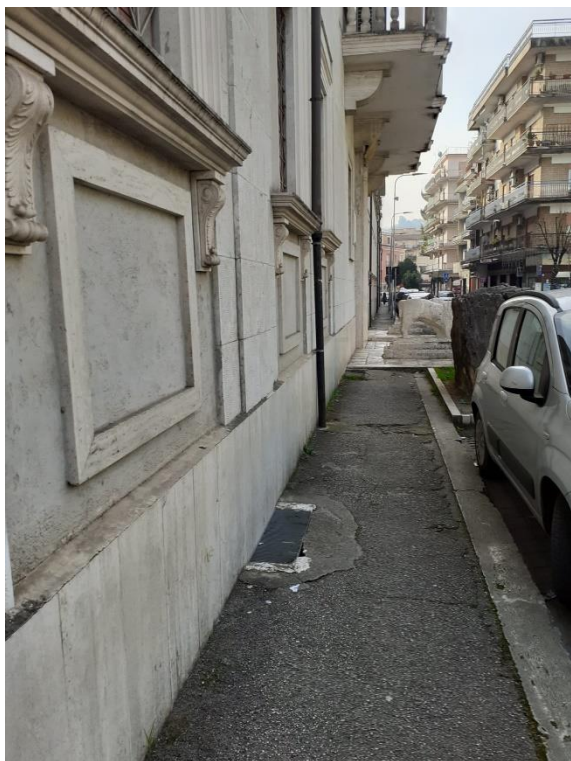
Data	29/11/2023
Codice	P02_PP05
Indirizzo	p.zza San Benedetto
Posizione	Tratto di marciapiede da via B.Croce a P.zza San Benedetto al portone del palazzo Curia Vescovile

sconnessa X

con gradino/gradini X

- Sistemazione del marciapiede con ampliamento e predisposizione di attraversamento (scheda 102)

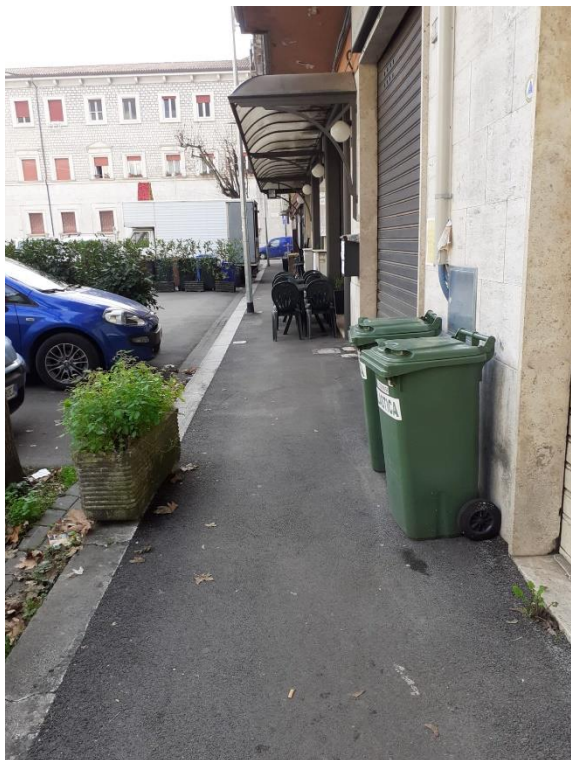
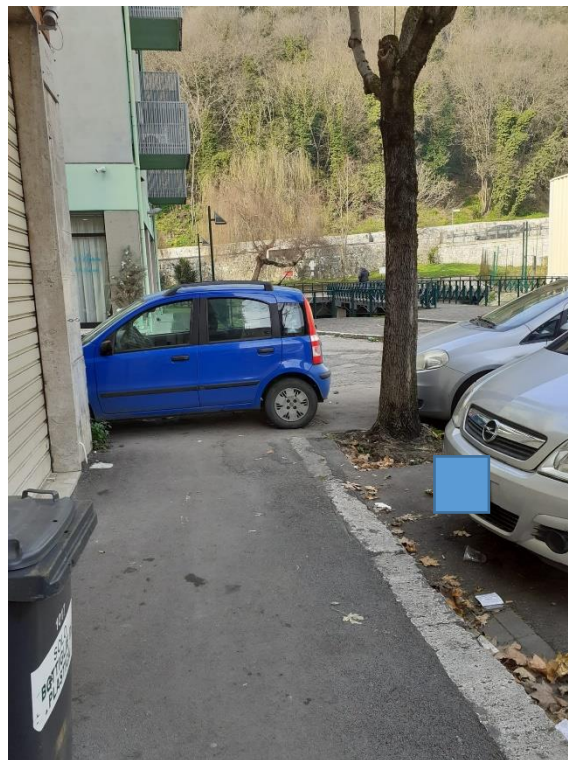
Data	29/12/2023
Codice	P03_PP05
Indirizzo	P.zza Corte
Posizione	Laterale Chiesa Madre

dovuto ad un ostacolo mobile:
arredo di pubblico esercizio X

Il raccordo tra marciapiede e strada è senza soluzione di continuità-

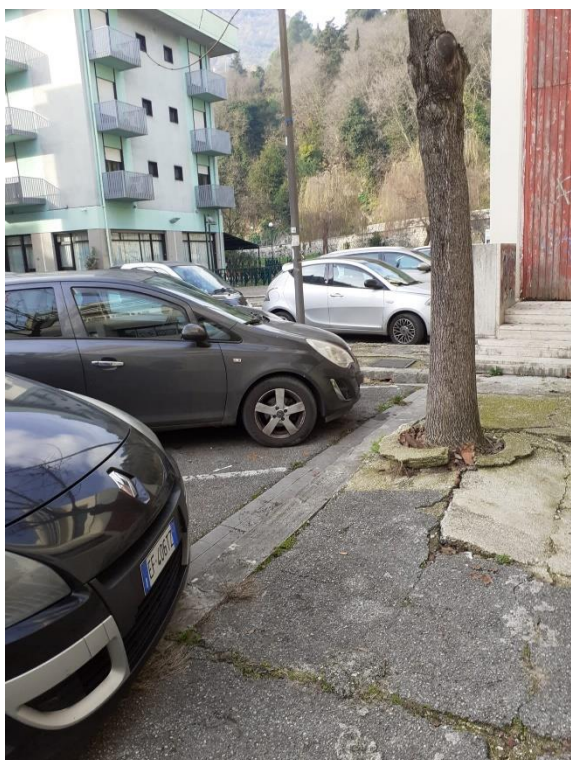
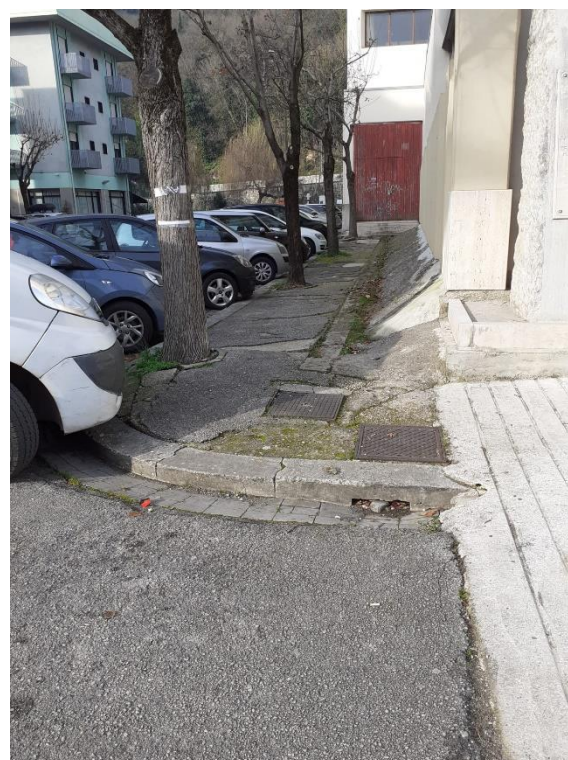
Elementi d'inciampo e pericolo X

La pavimentazione è fortemente sconnessa non ci sono raccordi per accesso pedonale su marciapiede.

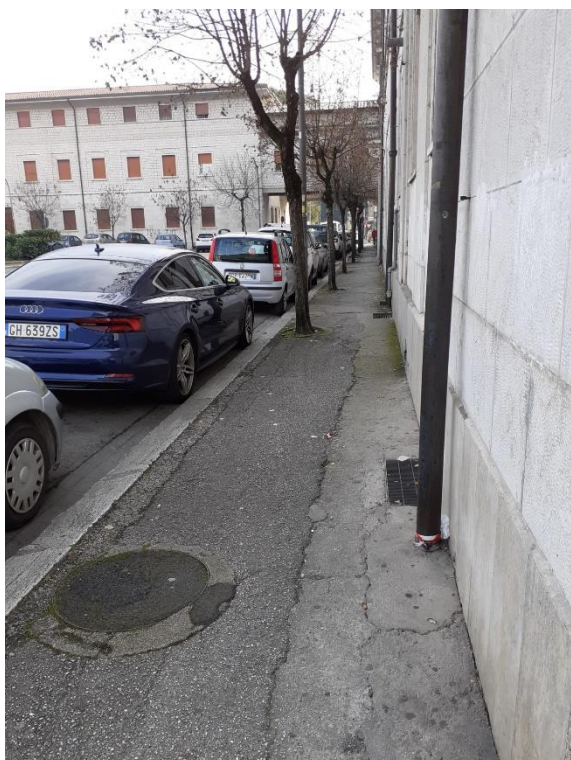
sconnesso X

- Sistemazione del marciapiede (**scheda I.02**)

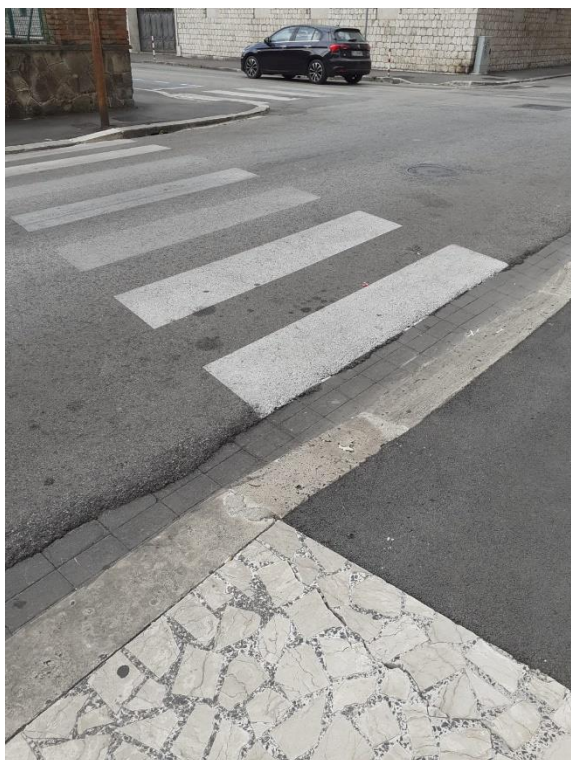
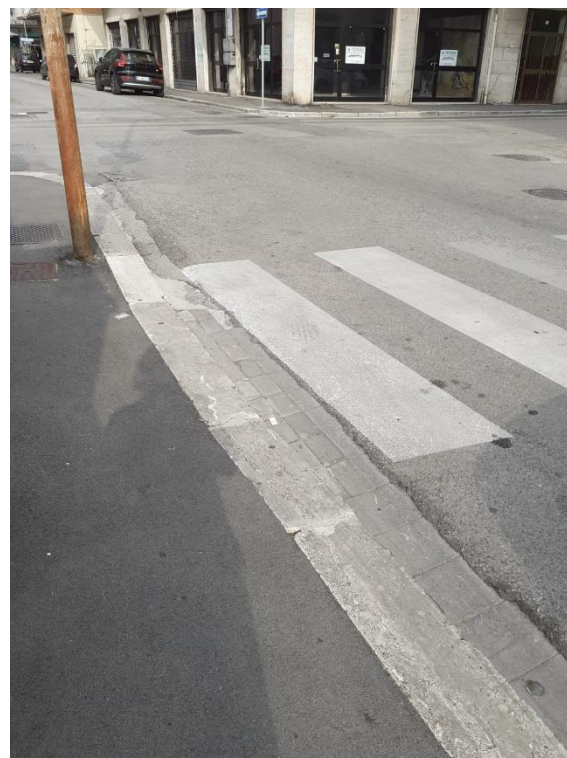
con pendenza superiore al 12 % X
senza raccordo con sede stradale X

Lo spazio superata la rampa inclinata è di dimensioni inadeguate per lo stallo della persona su sedia a ruote

- Sistemazione della rampa inclinata con pendenza adeguata (scheda I01).
- Ampliamento della sezione di transito del marciapiede

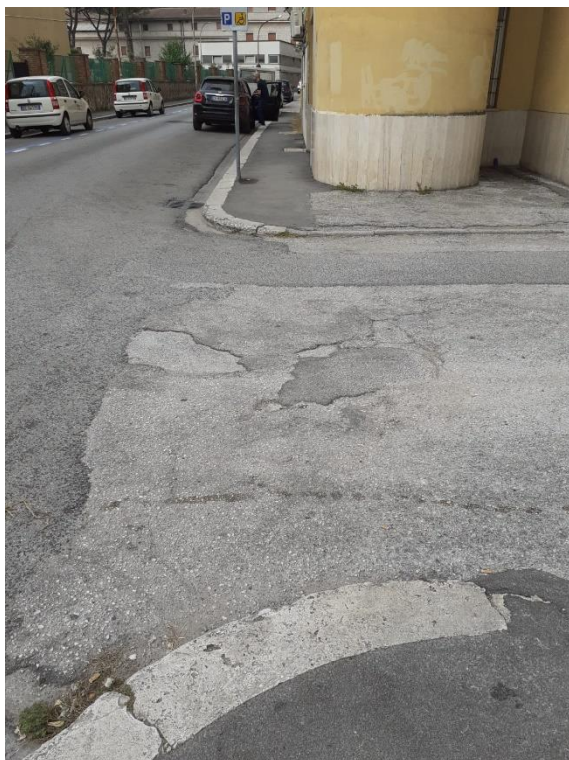
DATA	15/10/2023
Codice	A02_PP10
Indirizzo	Via G. De Bosis
Posizione	Laterale a edificio Ex Inam

con gradini senza rampe inclinate su entrambi i lati X
 strisce pedonali ASSENTI X
 con strada sconnessa X

È completamente assente la rampa inclinata su entrambi i lati

- fondo/pavimentazione del marciapiede; sistemazione strada con strisce pedonali; inserimento di rampa inclinata con pendenza adeguata (**scheda I01**)

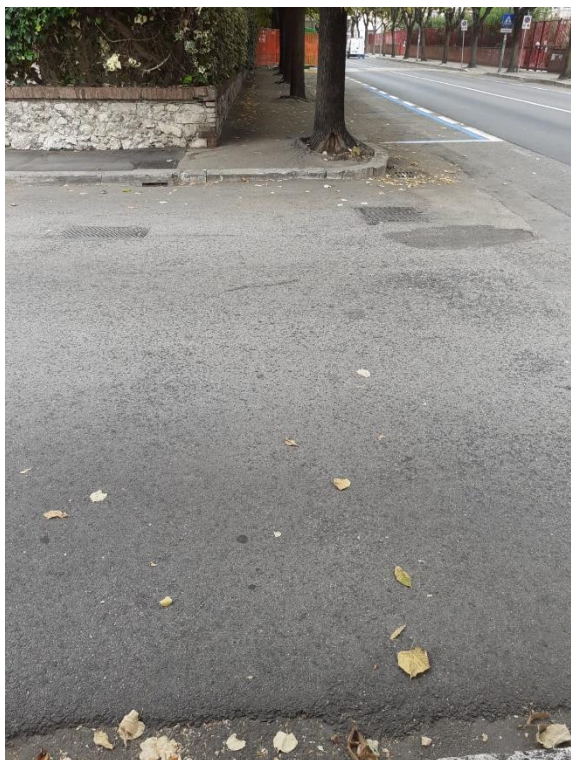
DATA	15/10/2023
Codice	A03_PP10
Indirizzo	Via G.De Bosis
Posizione	Incrocio con via XX Settembre

con gradini senza rampe inclinate su entrambi i lati X
 con rampe senza segnalazione podotattile con contrasto cromatico X
 senza strisce pedonali X

- fondo/pavimentazione del marciapiede; sistemazione strada con strisce pedonali; inserimento di rampa inclinata con pendenza adeguata (scheda I01)

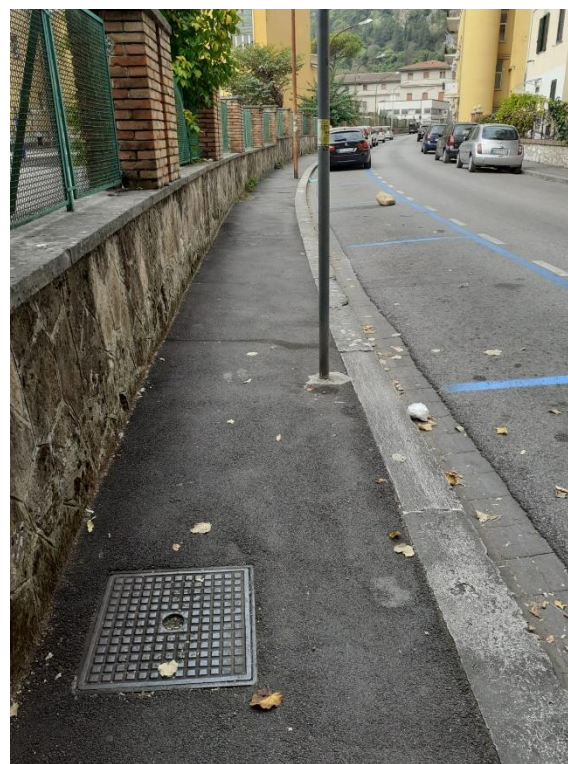
Data	15/10/2023
Codice	P01_PP10
Indirizzo	VIA G DE Bosis

Punto/tratto di larghezza inferiore a 90 cm X
 dovuto ad un ostacolo fisso
 segnaletica verticale X

- Rimozione ostacolo

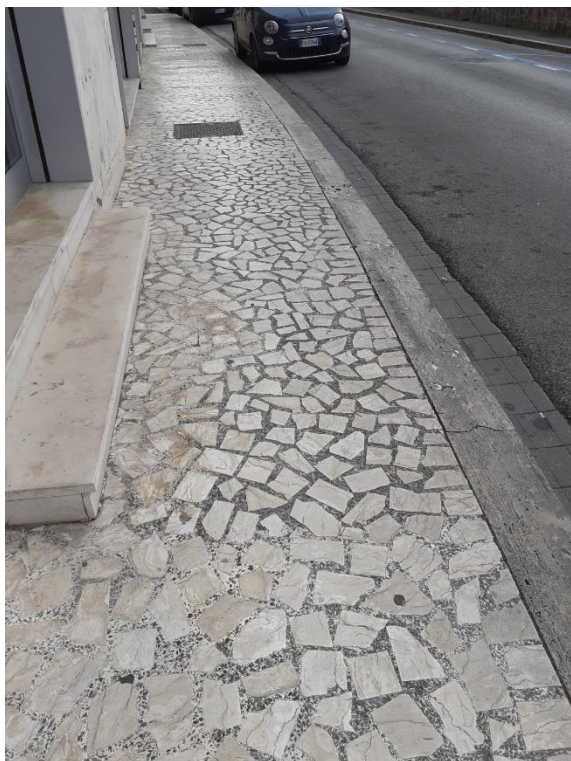
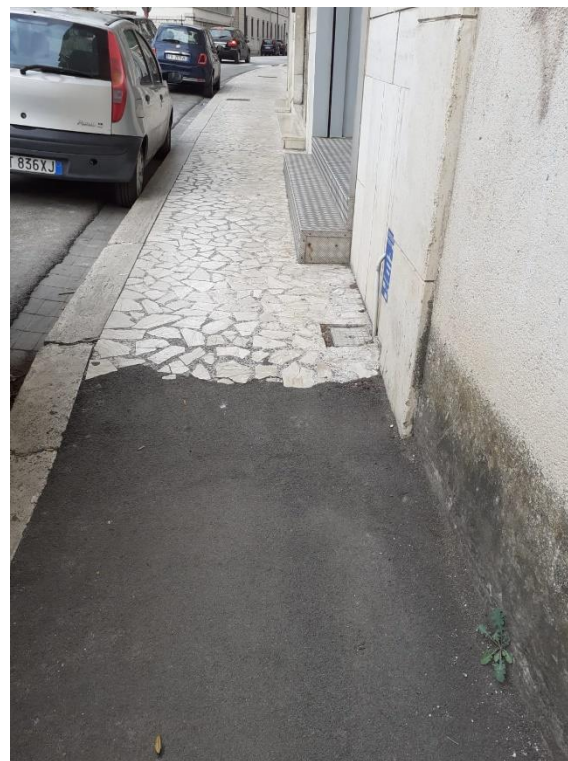
Data	15/10/2023
Codice	P02_PP10
Indirizzo	VIA G.De Bosis

Pavimentazione/fondo
non complanare x

Punto/tratto di larghezza inferiore a 90 cm X
dovuto ad un ostacolo fisso

gradino/gradini X
altro X

Percorso ribassato in prossimità di accesso

- Ampliamento marciapiede

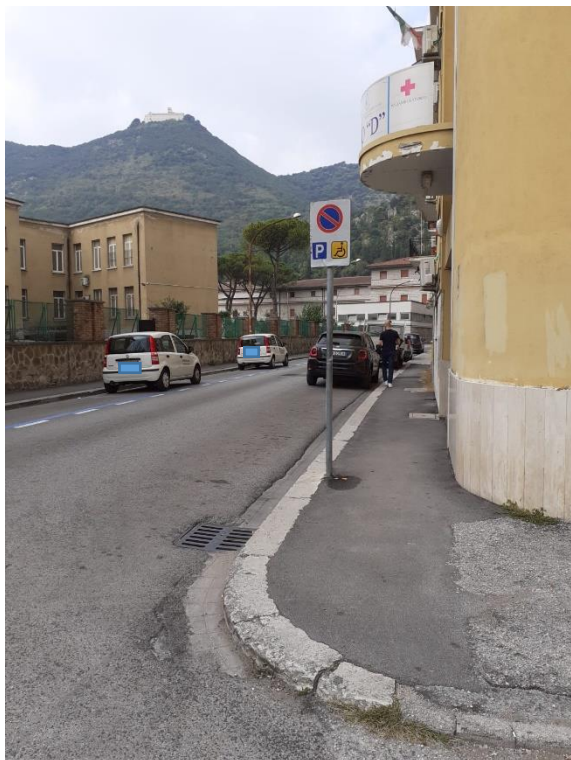
Data	15 10 2023
Codice	PA01_PP10
Indirizzo	Via G.De Bosis
Posizione	Davanti edificio EX Inam

Il posto auto riservato a persona munita di contrassegno disabili X

non è segnalato con segnaletica orizzontale X
non è collegato direttamente attraverso rampa con il percorso pedonale X

| <ul style="list-style-type: none"> • Inserimento di segnaletica orizzontale (scheda I.07) |

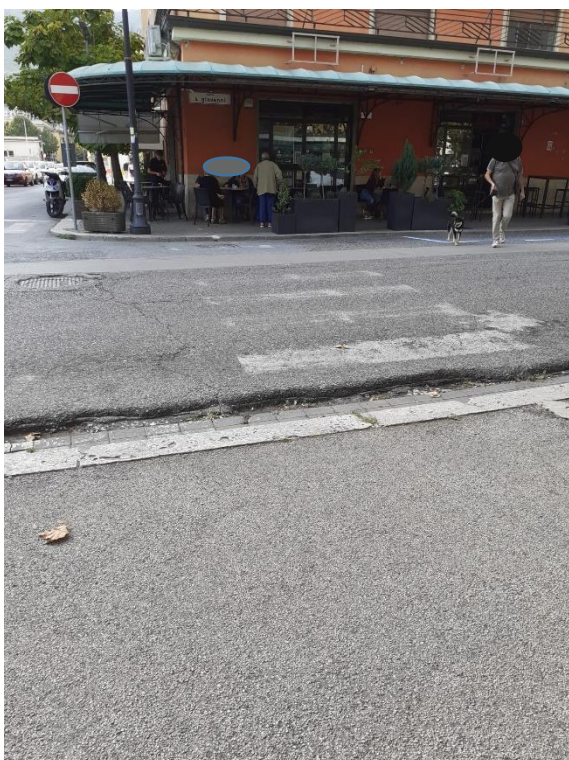
DATA	28/09/2023
Codice	A01_PP04
Indirizzo	P.zza San Giovanni
Posizione	Incrocio via Lombardia

- con gradini senza rampe inclinate su entrambi i lati X
- con strisce pedonali poco visibili X
- con strada sconnessa X

L'asfalto della strada risulta significativamente rialzato sui bordi in prossimità dei punti indicati dalle strisce pedonali per attraversamento.

- sistemazione strada con strisce pedonali; inserimento di rampa inclinata con pendenza adeguata (**scheda I.01**)
- indicazioni di regolamento comunale per occupazione di suolo pubblico

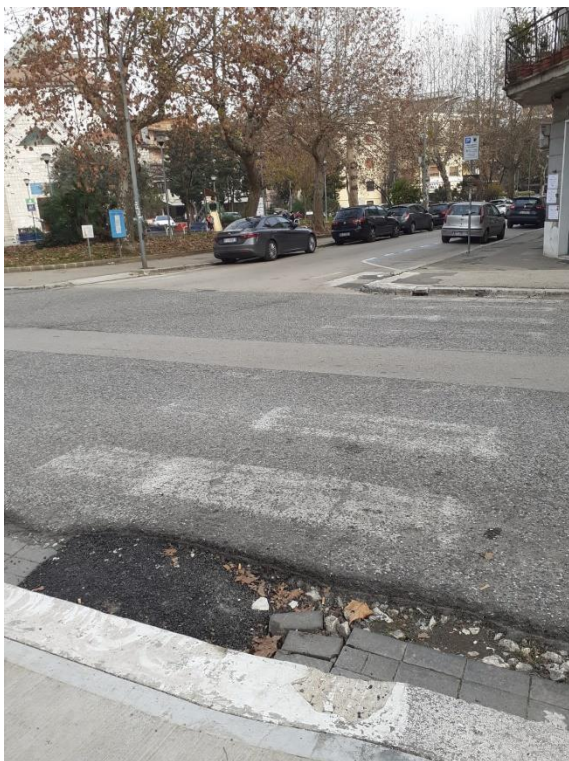
DATA	20/12/2023
Codice	A03_PP04
Indirizzo	Via Degli Eroi
Posizione	Incrocio P.zza San Giovanni

- con gradino senza rampa inclinata su un lato X
- con rampe senza segnalazione podotattile con contrasto cromatico X
- con strisce pedonali poco visibili X
- con strada sconnessa X
- con rampa/rampe inclinata/te:
 - con pendenza superiore al 12 % X
 - senza raccordo con sede stradale X
 - con griglie o altro ostacolo X

Il raccordo tra rampa e strada presenta una seria sconnessione dovuta a risarcimento con asfalto sul bordo.

- sistemazione strada con strisce pedonali; inserimento di rampa inclinata con pendenza adeguata (**scheda I.01**)

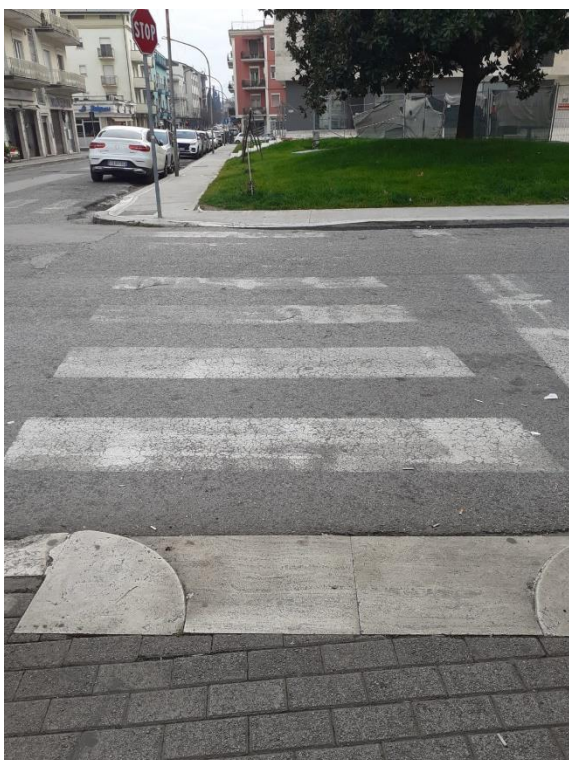
DATA	20/12/2023
Codice	A04_PP04
Indirizzo	Via Lombardia
Posizione	Incrocio P.zza San Giovanni

con rampe senza segnalazione podo tattile con contrasto cromatico X

con strisce pedonali poco visibili (in parte assenti) X

con pendenza superiore al 12 % (su un lato) X

La rampa su un lato non è raccordata per l'intera lunghezza, l'altra ha dimensione ridotta.

- sistemazione strada con strisce pedonali; inserimento di rampa inclinata con pendenza adeguata (**scheda I.01**)

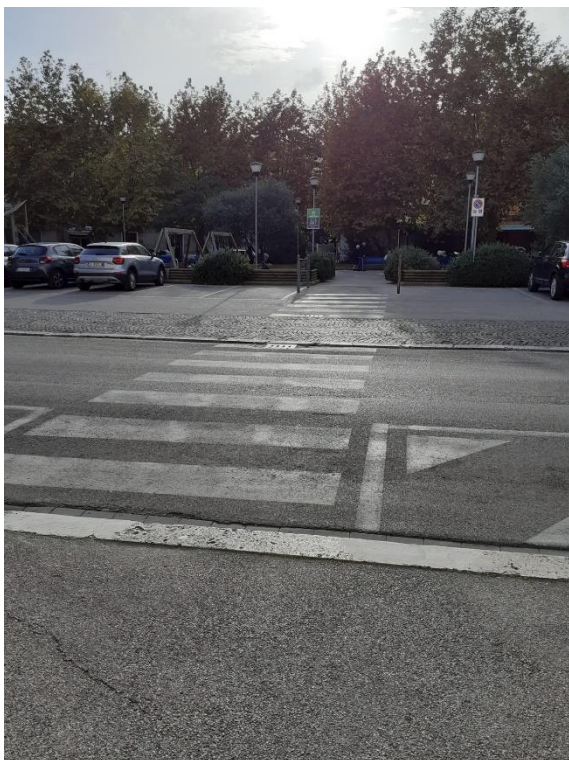
DATA	20/12/2023
Codice	A05_PP04
Indirizzo	P.zza San Giovanni
Posizione	Antistante chiesa San Giovanni

- con gradino senza rampa inclinata su un lato X
- con rampe senza segnalazione podo tattile con contrasto cromatico X
- con rampa/rampe inclinata/te:
 - con griglie o altro ostacolo X

- inserimento di rampa inclinata con pendenza adeguata (**scheda I.01**)
