COMUNE DI CASSINO

PEBA

Schede rilevazione criticità con indicazioni programmatiche
Percorsi pedonali/ambiti/piazze/aree prospicienti edifici

Architetto Giuseppina Carella

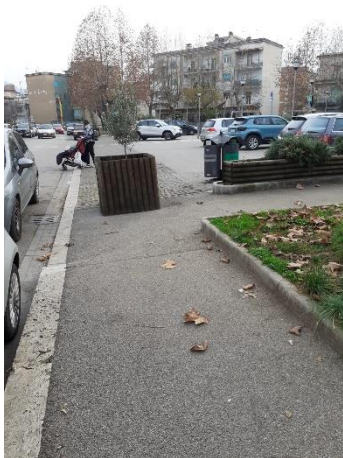
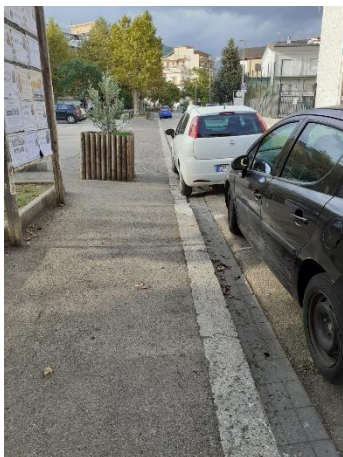
Data	21/12/2023
Codice	P01_PP04
Indirizzo	P.zza San Giovanni
Posizione	Viali laterali al giardino davanti chiesa San Giovanni criticità

albero/aiuola X

I vasi, collocati tra vialetti, area a parcheggio e su continuità del percorso pedonale proveniente da marciapiedi, ostacolano il passaggio. È presente una evidente difficoltà al transito anche per la ridotta larghezza dello spazio libero e la pendenza.

- Spostamento dei vasi
- Sistemazione della pendenza di raccordo tra arrivo marciapiede e vialetti e in genere revisione del progetto di mobilità pedonale.

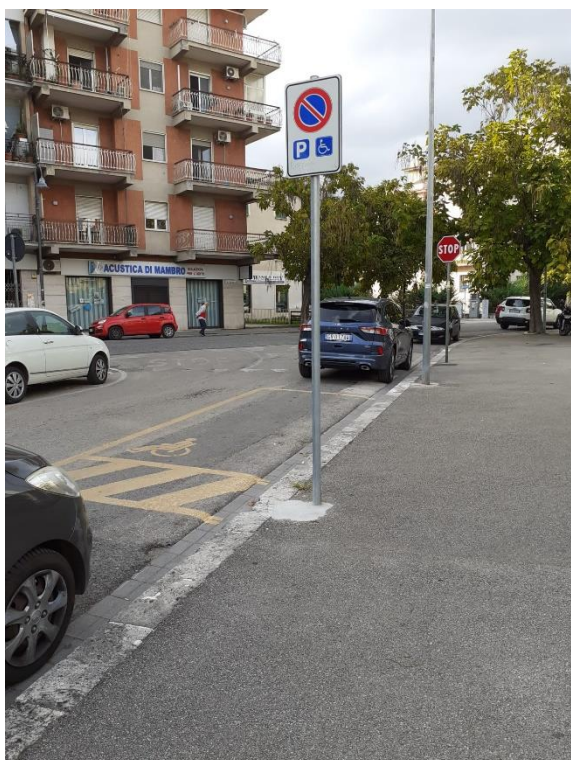
Data	20/12/2023
Codice	PA01_PP04
Indirizzo	P.zza San Giovanni
Posizione	Laterale Chiesa San Giovanni tra civico 20 e 22

Il posto auto riservato a persona munita di contrassegno disabili X

non è collegato direttamente attraverso rampa con il percorso pedonale X

- Inserimento di rampa di raccordo (**scheda I.07**)

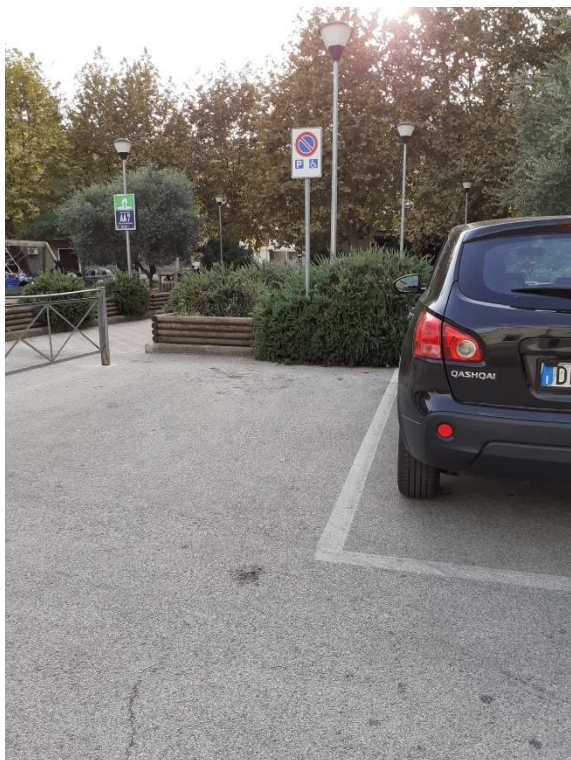
Data	20/12/2023
Codice	PA02_PP04
Indirizzo	P.zza San Giovanni
Posizione	Antistante Chiesa nel giardino criticità

Il posto auto riservato a persona munita di contrassegno disabili X
non è segnalato con segnaletica orizzontale X

- Inserimento di segnaletica orizzontale (scheda I.07)

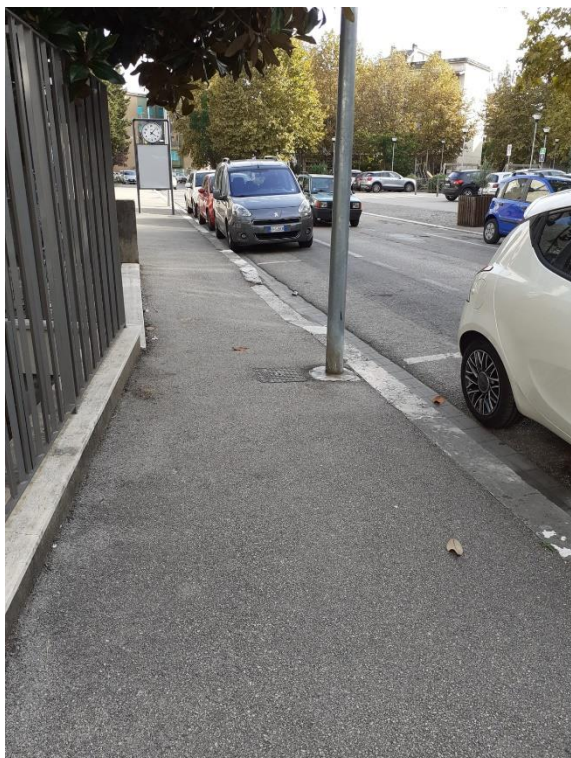
Data	20/12/2023
Codice	PC01_PP04
Indirizzo	P.zza San Giovanni
Posizione	Laterale chiesa

con pendenze longitudinali superiori al 5% X
con pendenza (rampa inclinata dalla strada) superiore al 15% X

Il passaggio presenta una pendenza significativa.

- ◆ Sistemazione passo carrabile con ridefinizione della pendenza (scheda I.06)

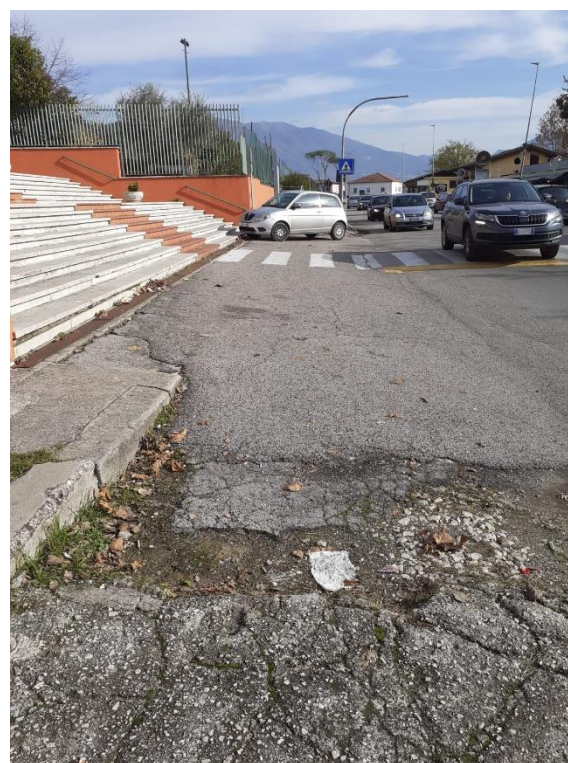
DATA	26/11/2023
Codice	A01_PP06
Indirizzo	VIA Di Biasio
Posizione	Tratto di strada antistante chiesa San Pietro

senza segnalazione di avvertimento podò tallile con contrasto cromatico X

Manca di raccordo rialzato tra marciapiede e attraversamento su un lato. Mentre l'altro non è su marciapiede.

- Sistemazione/realizzazione del fondo/pavimentazione del marciapiede (antisdrucchiolevole); sistemazione strada con strisce pedonali; inserimento di rampa inclinata con pendenza adeguata (**scheda I.01**)

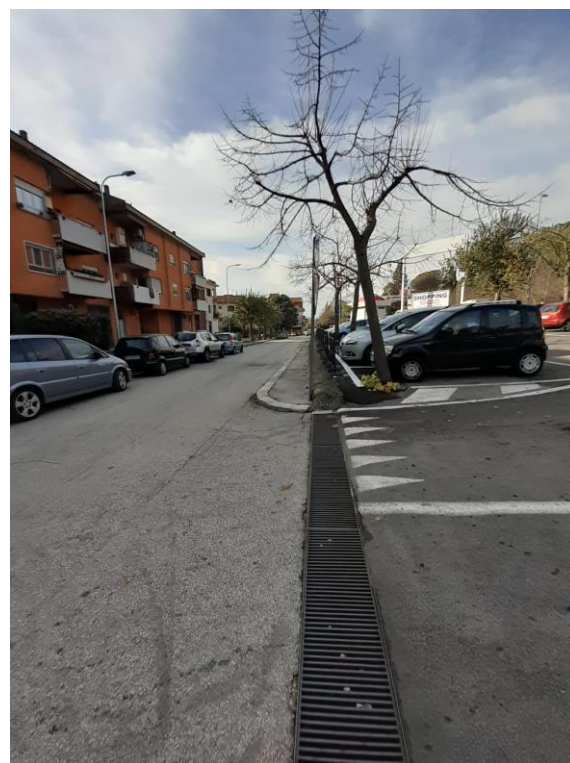
Data	26/11/2023
Codice	P01_PP06
Indirizzo	Via Monti Mainardi
Posizione	Tratto di marciapiede posizionato nella parte opposta all'edificio dove c'è lo sportello postale

non complanare X

sconnessa X

con presenza di elementi d'inciampo e/o pericolo X

Dal parcheggio riservato la strada è in pendenza e per tutta la lunghezza è presente una griglia. Il marciapiede non ha le dimensioni idonee.

- Sistemazione del marciapiede ([scheda I.02](#))

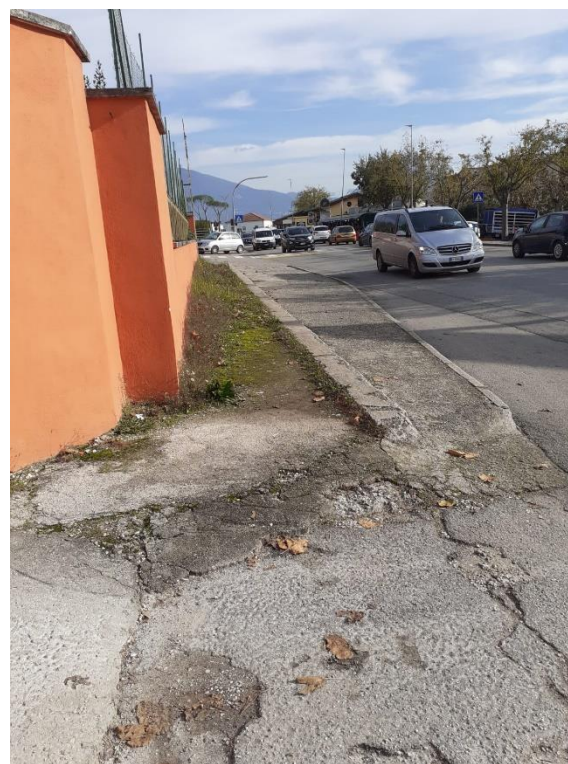
Data	26/11/2023
Codice	P02_PP06
Indirizzo	VIA Di Biasio
Posizione	Antistante chiesa San Pietro criticità

Pavimentazione/fondo
non complanare X
sconnessa X
con presenza di elementi d'inciampo e/o pericolo X

Il marciapiede è privo di rampa di raccordo.

- Sistemazione del marciapiede (**scheda I.02**)
- Realizzazione rampa inclinata (**scheda I.01**)

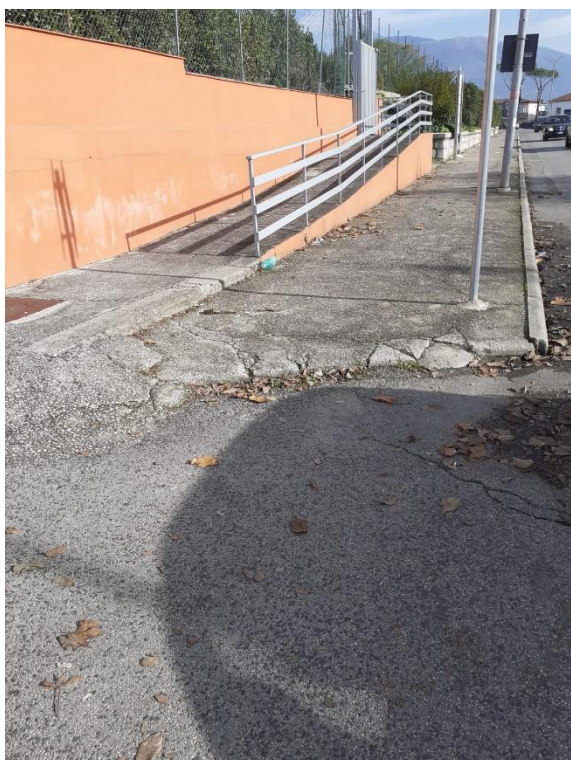
Data	26/11/2023
Codice	P03_PP06
Indirizzo	Via Di Biasio
Posizione	Antistante chiesa San Pietro

non complanare X

sconnessa X

con presenza di elementi d'inciampo e/o pericolo X

Marciapiede privo di rampa inclinata.

- Sistemazione del marciapiede (scheda I.02)
- Inserimento rampa del marciapiede (scheda I.01)

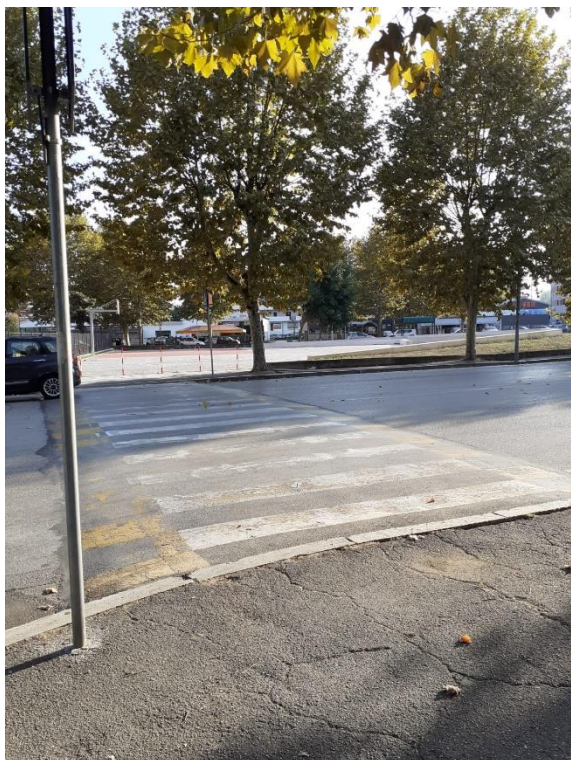
DATA	10/10/2023
Codice	A01_PP08
Indirizzo	Via Garigliano
Posizione (numero civico)

Attraversamento:
rialzato X

senza segnalazione di avvertimento podotattile con contrasto cromatico X
con strada sconnessa X

- fondo/pavimentazione del marciapiede; sistemazione strada con strisce pedonali; (scheda I.01)
- pavimentazione (scheda I.02)

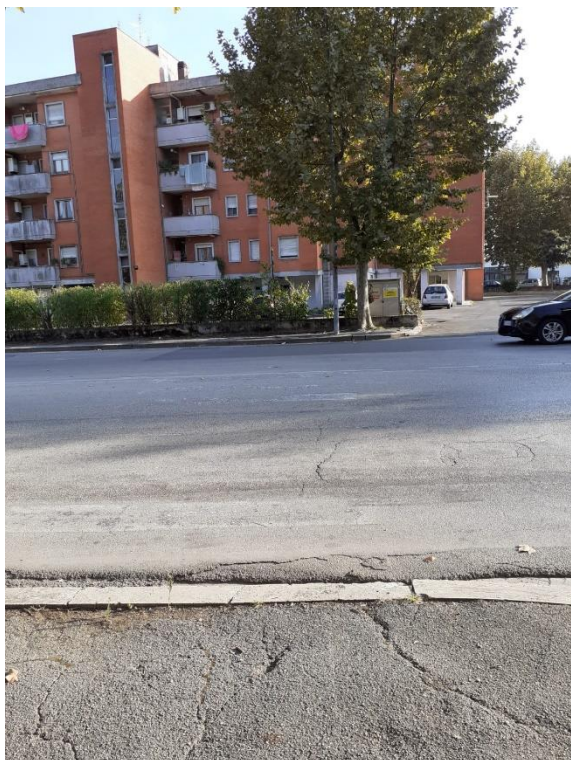
DATA	10/10/2023
Codice	A02_PP08
Indirizzo	Via Garigliano

con gradino senza rampa inclinata su un lato X
 con rampe senza segnalazione podo tattatile con contrasto cromatico X
 con strisce pedonali poco visibili X
 con strada sconnessa X

L'attraversamento sembra "dismesso": mancano le rampe e le strisce sono poco visibili.

- Cancellazione delle strisce se non più utilizzabili

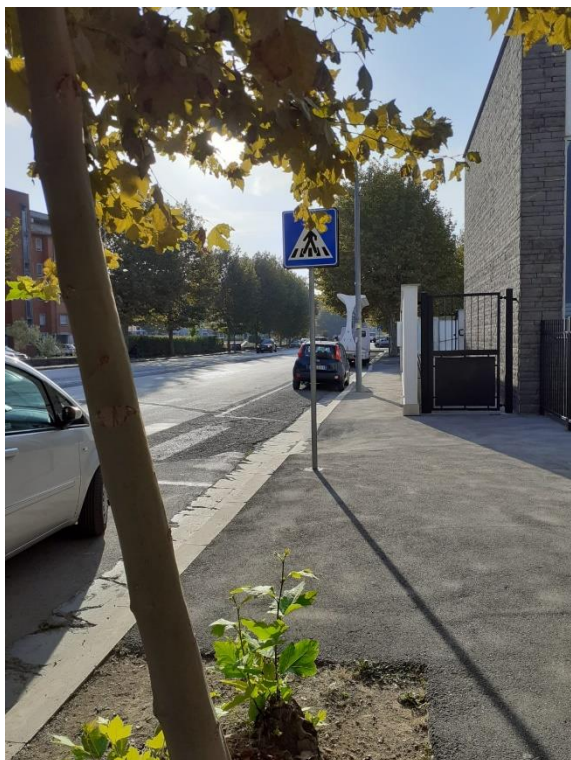
DATA	10/10/23
Codice	A03_PP08
Indirizzo	Via Garigliano
Posizione (numero civico)	Davanti chiesa

- con rampa inclinata X
- con rampe senza segnalazione podo tattatile con contrasto cromatico X
- con strisce pedonali poco visibili X
- con strada sconnessa X

- ◆ Sistemazione attraversamento (scheda I.01)

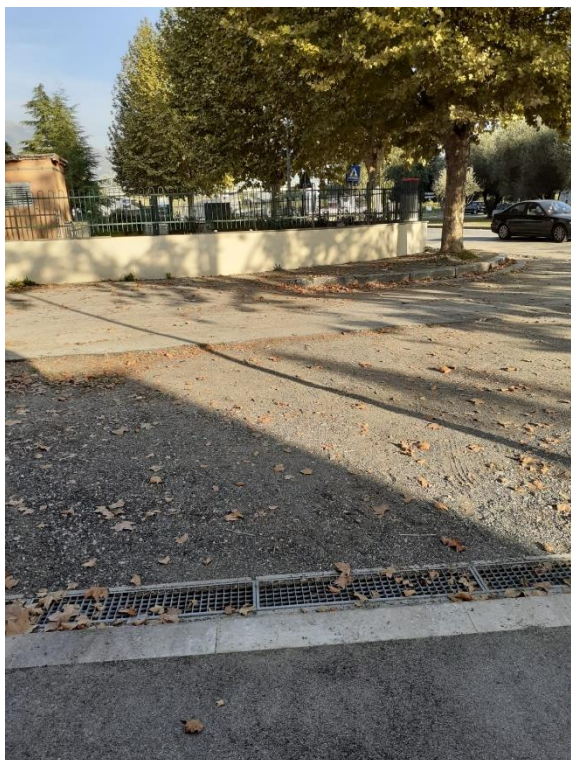
DATA	10/10/23
Codice	A04_PP08
Indirizzo	VIA Garigliano
Posizione	Laterale chiesa

- con rampe inclinata su un lato X
- con rampe senza segnalazione podo tattatile con contrasto cromatico X
- con strisce pedonali assenti X
- con strada sconnessa X

- ◆ Sistemazione attraversamento (**scheda I.01**)

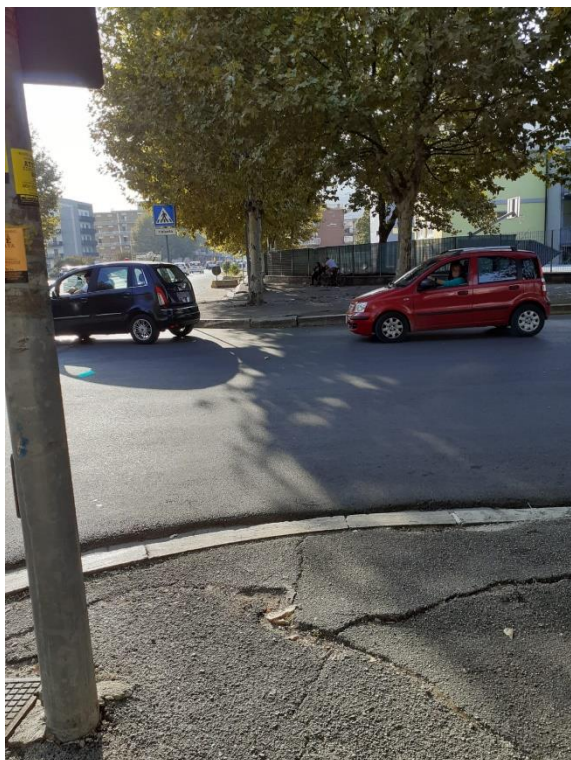
- con gradini X
- con rampe senza segnalazione pedo tattile con contrasto cromatico X
- con strisce pedonali assenti X
- con strada sconnessa X

- ◆ Sistemazione attraversamento (scheda I.01)
- ◆ Inserimento strisce pedonali

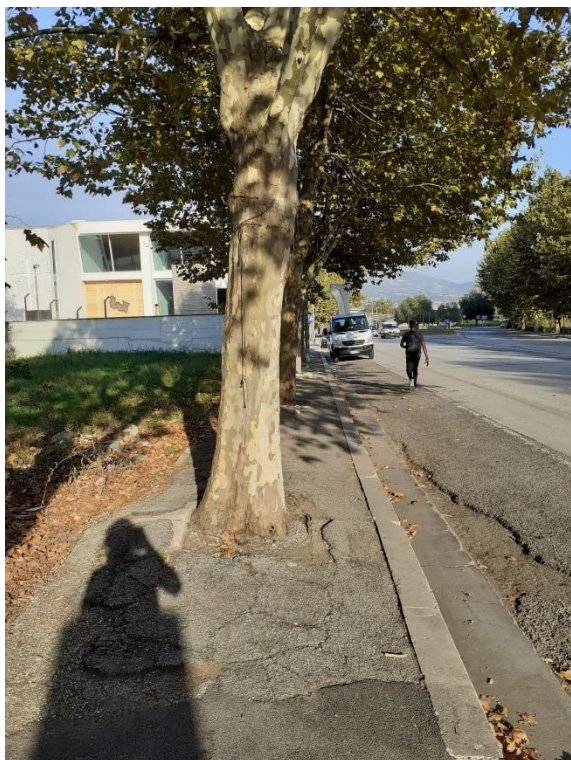
Pavimentazione/fondo
 non complanare x
 sconnessa x
 con presenza di elementi d'inciampo e/o pericolo x

Punto/tratto di larghezza inferiore a 90 cm x
 dovuto ad un ostacolo fisso
 albero/aiuola x

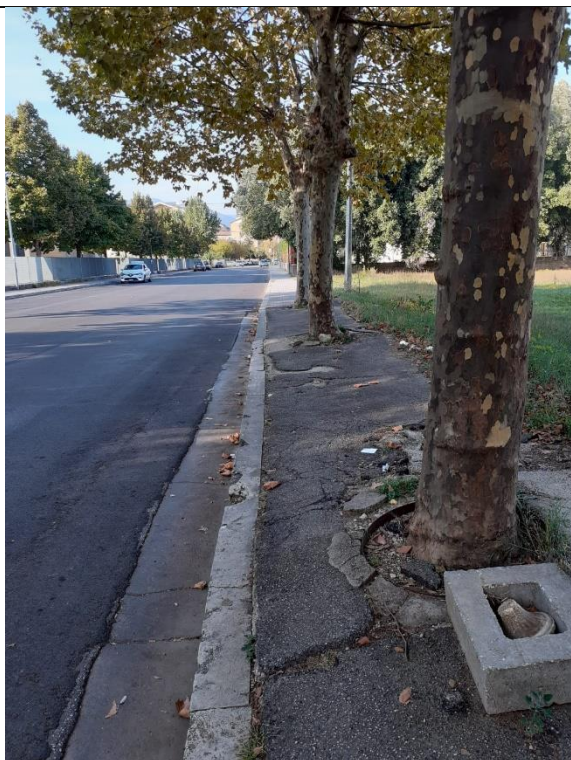
Pavimentazione/fondo
 non complanare x
 sconnessa x
 con presenza di elementi d'inciampo e/o pericolo x

Punto/tratto di larghezza inferiore a 90 cm x
 dovuto ad un ostacolo fisso
 albero/aiuola x

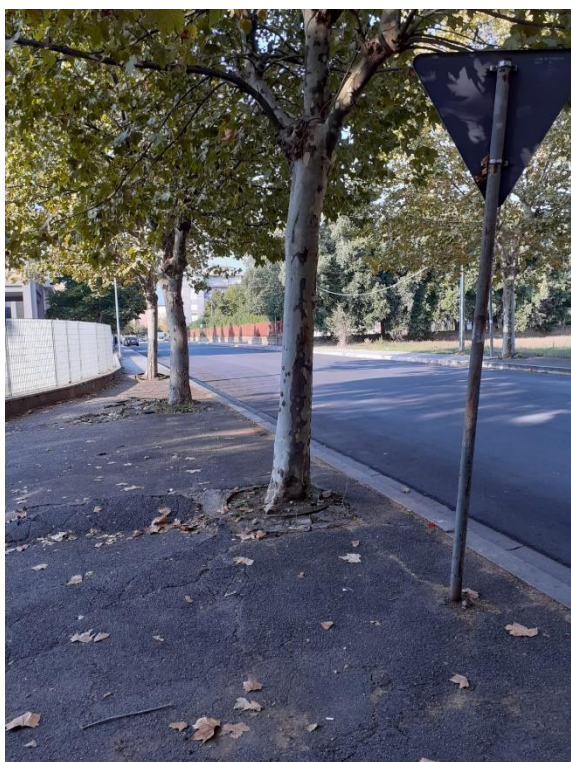
Data	10/10/23
Codice	P03_PP08
Indirizzo	Via Donizzetti incrocio via Garigliano

Pavimentazione/fondo
 non complanare X
 sconnessa X
 con presenza di elementi d'inciampo e/o pericolo X

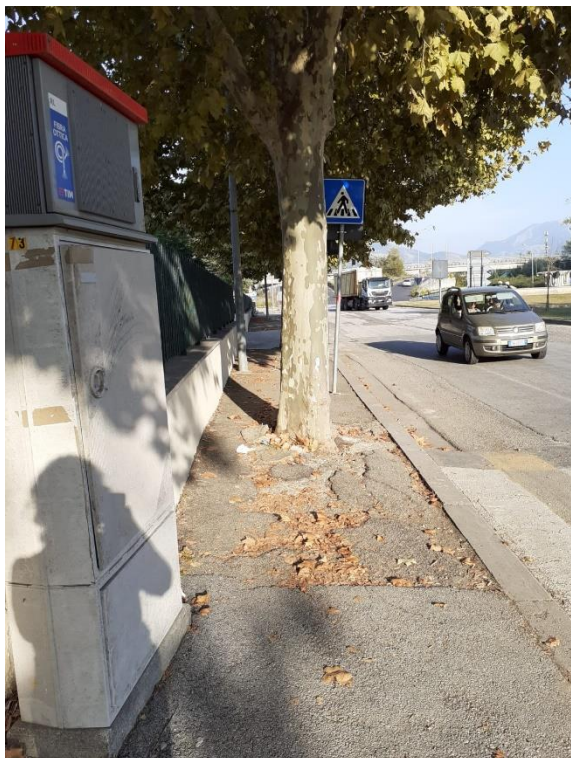
Punto/tratto di larghezza inferiore a 90 cm x
 dovuto ad un ostacolo fisso
 albero/aiuola x

- Taglio degli alberi e realizzazione marciapiede

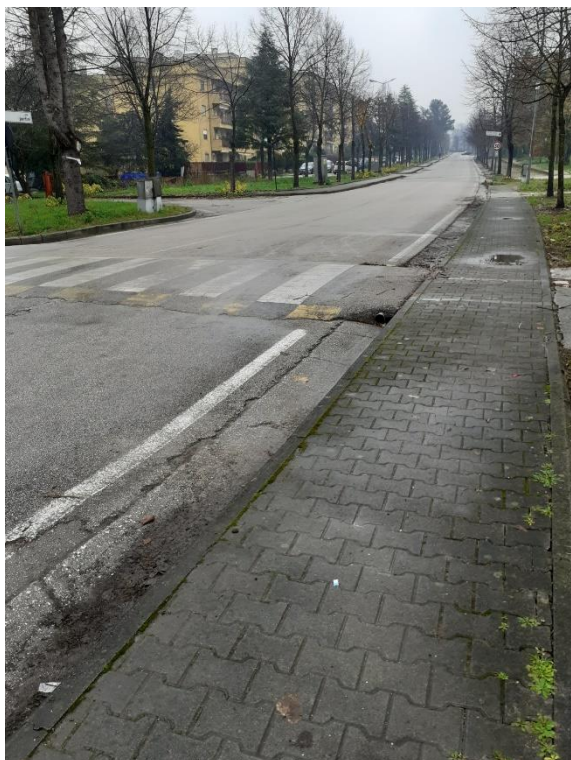
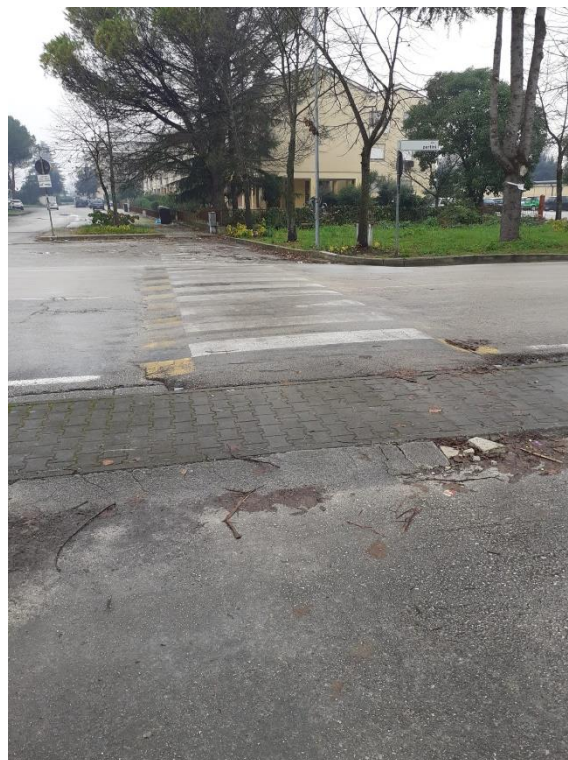
DATA	2/12/2023
Codice	A01_PP08
Indirizzo	VIA Pertini
Posizione	Su strada antistante ingresso della chiesa criticità

senza segnalazione di avvertimento podo tallile con contrasto cromatico X
con strisce pedonali poco visibili X
con rampa/rampe inclinata/te:
con pendenza superiore al 12 % X

- Sistemazione/realizzazione del fondo/pavimentazione del marciapiede (antisdrucchiolevole); sistemazione strada con strisce pedonali; inserimento di rampa inclinata con pendenza adeguata (scheda I.01)

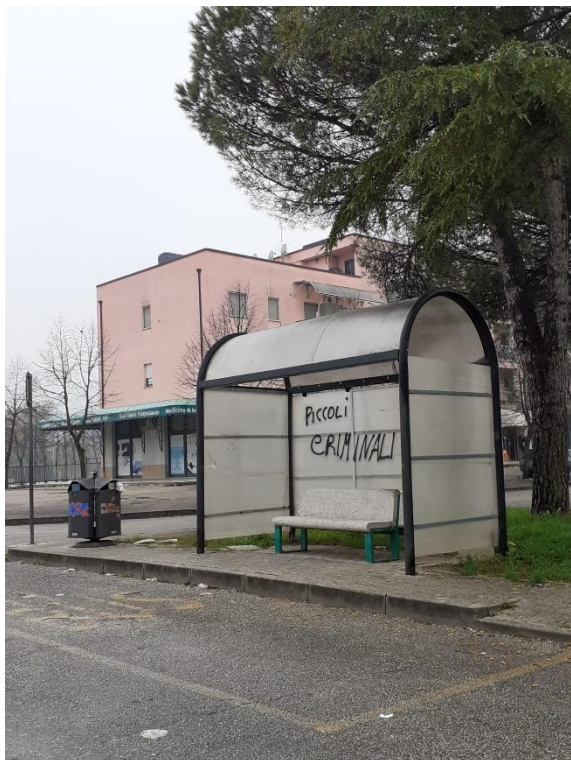
non segnalata con simboli per servizi per persone con disabilità X
 dimensioni del marciapiede ridotte X
 senza informazioni di transito mezzi (orari e linee) X
 senza testo sans-serif, macro caratteri e contrasto cromatico X
 senza avviso sonoro e display testuale X

- Inserire segnaletica informativa
- Ampliamento marciapiede

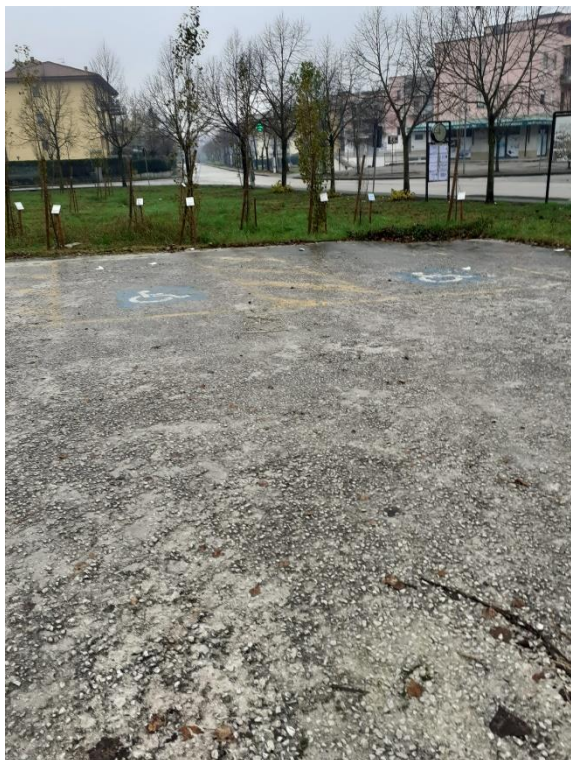
I posti auto riservati a persona munita di contrassegno disabili X
non è segnalati con segnaletica verticale X

- Inserire segnaletica verticale

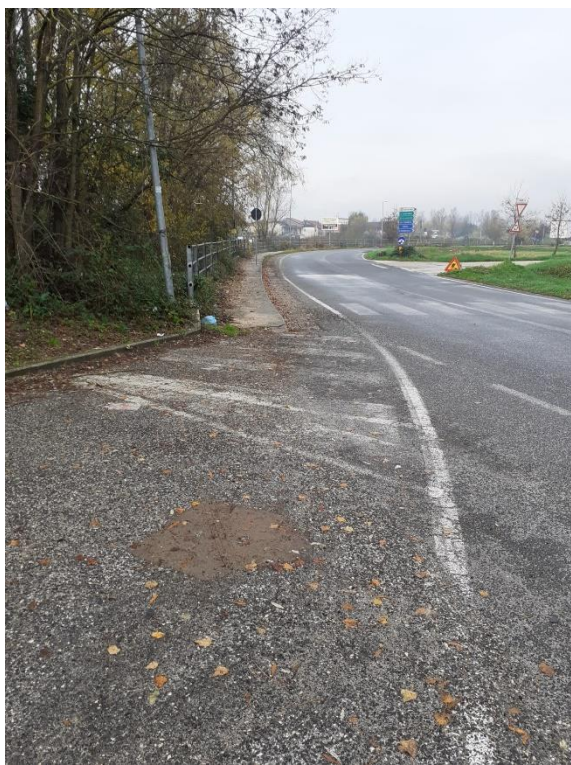
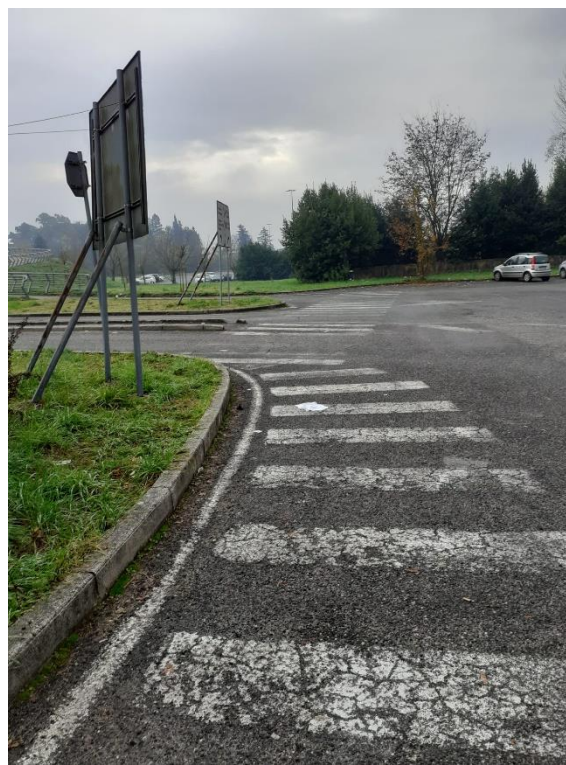
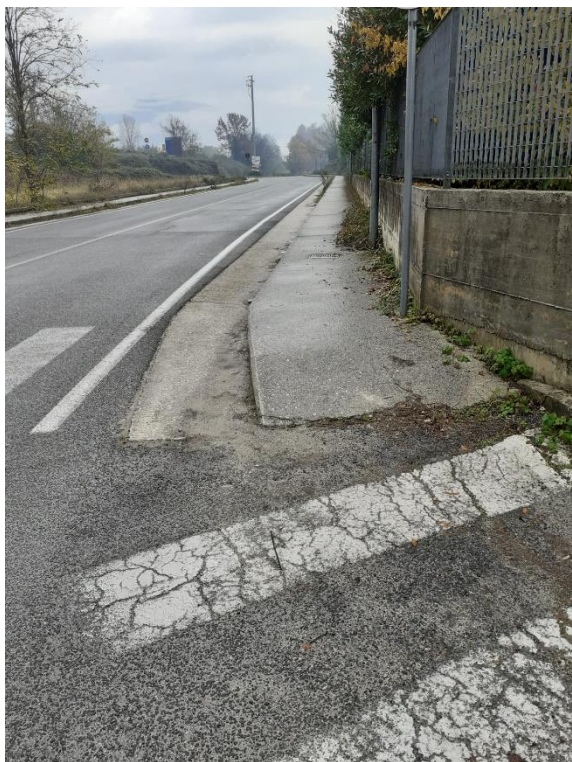
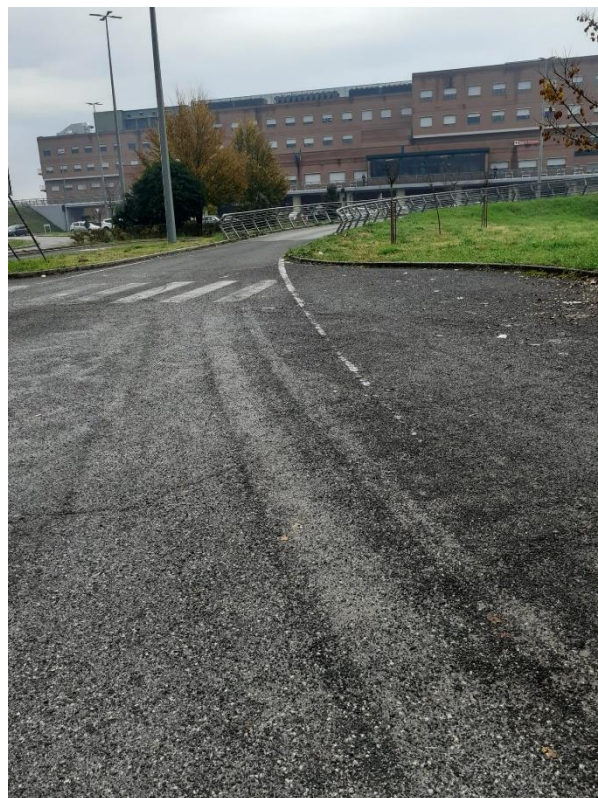
- con rampe senza segnalazione podo tattatile con contrasto cromatico X
- con rampa/rampe inclinata/te non in corrispondenza delle strisce pedonali X
- con strisce pedonali poco visibili X
- con strada sconnessa X

L'attraversamento su un lato inizia nell'area di parcheggio e sull'altro arriva ad un marciapiede. Oltre il parcheggio inizia un breve tratto di marciapiede.

| <ul style="list-style-type: none">• Sistemazione/realizzazione del fondo/pavimentazione del marciapiede (antisdrucchiolevole); sistemazione strada con strisce pedonali (scheda I.01) |

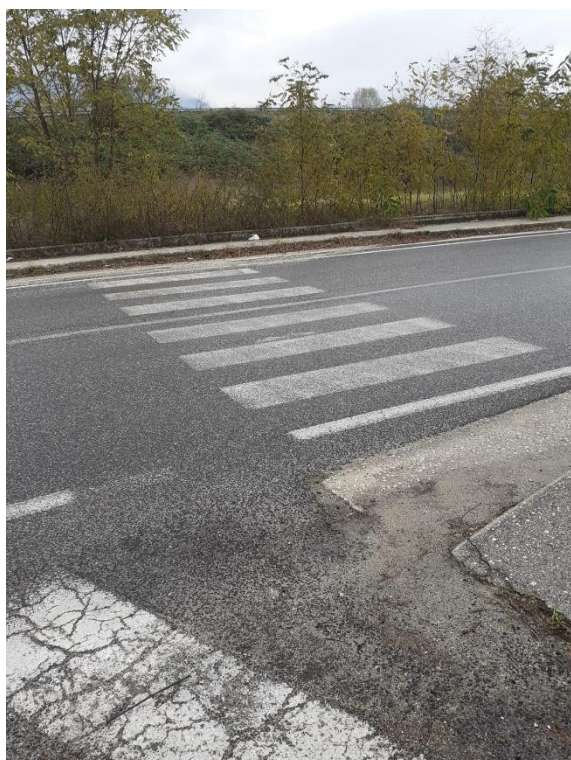
DATA	3/12/2023
Codice	A02_PP17
Indirizzo	Via San Pasquale
Posizione	Antistante ingresso Ospedale Santa Scolastica criticità

con gradini senza rampe inclinate su entrambi i lati X

- Sistemazione/realizzazione del fondo/pavimentazione del marciapiede (antisdrucchiolevole); sistemazione strada con strisce pedonali; inserimento di rampa inclinata con pendenza adeguata (scheda I.01)

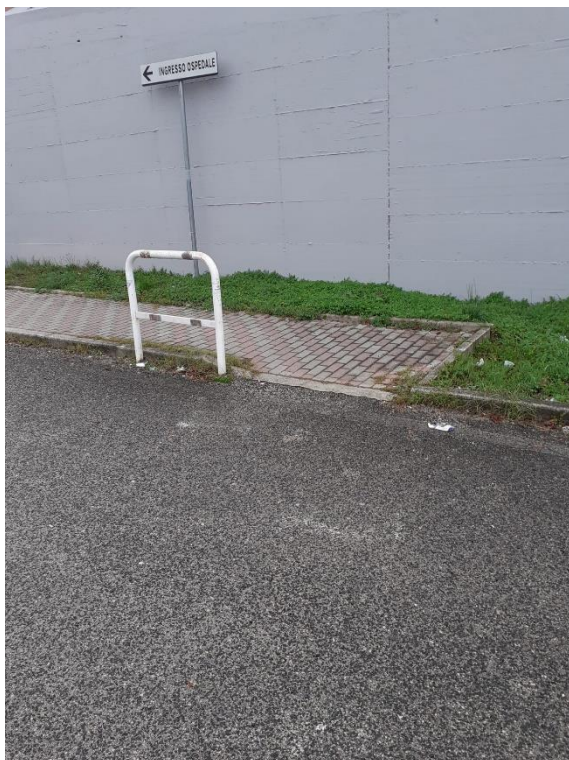
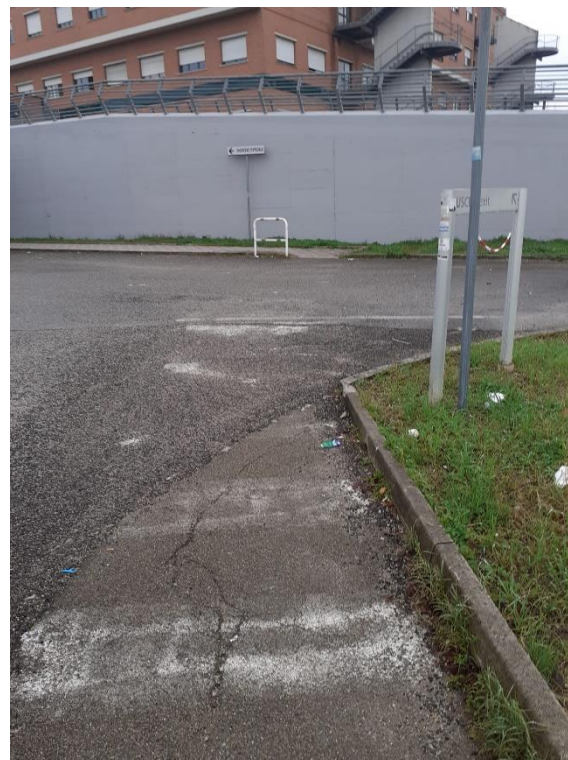
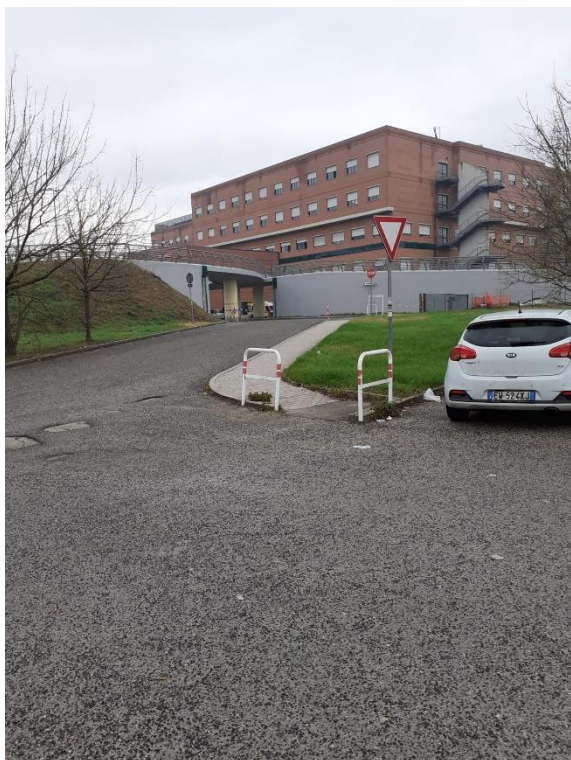
DATA	3/12/2023
Codice	A03_PP17
Indirizzo	Area di parcheggio interna all'Ospedale Santa Scolastica

con rampe senza segnalazione podo tattile con contrasto cromatico X

con strisce pedonali assenti X

con strada in parte sconnessa X

con pendenza superiore al 12 % X

Nel parcheggio non ci sono posti riservati. Il percorso pedonale sul marciapiede non prosegue su strisce pedonali o su sede protetta.

| <ul style="list-style-type: none">• Sistemazione/realizzazione del fondo/pavimentazione del marciapiede (antisdrucchiolevole); sistemazione strada con strisce pedonali; inserimento di rampa inclinata con pendenza adeguata (scheda I.01) |

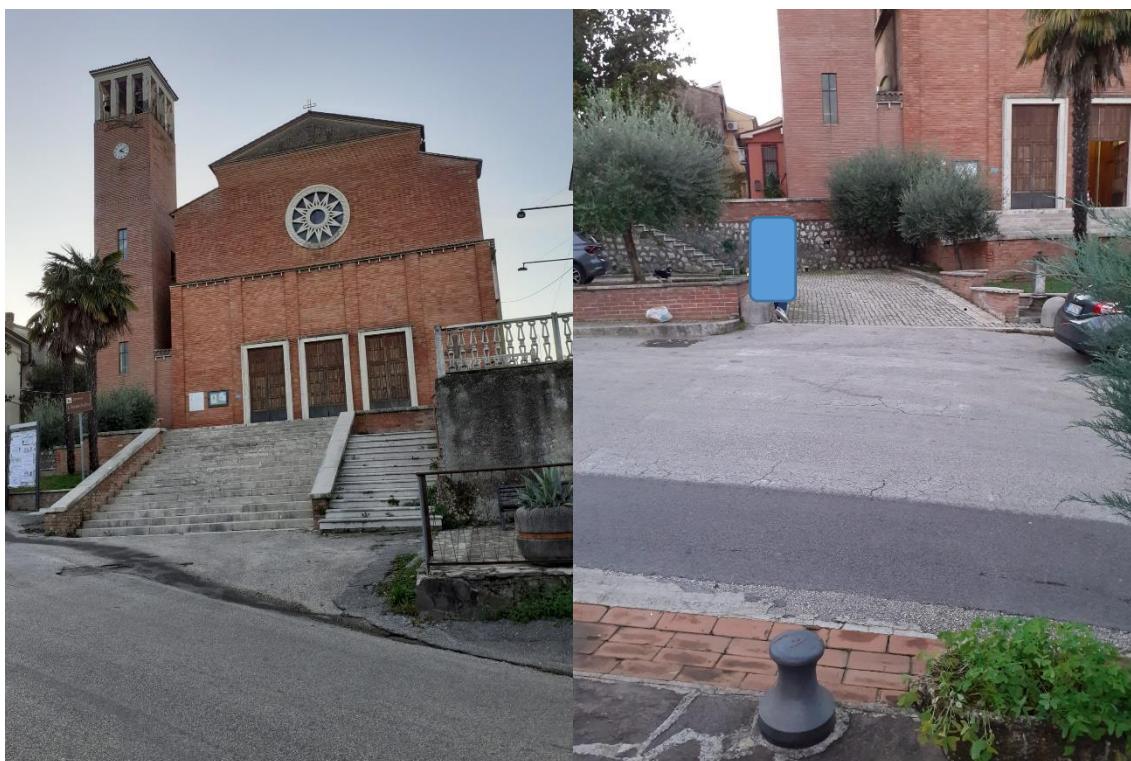
Data	25/11/2023
Codice	P01_PP10
Indirizzo	Corso Trieste – Sant' Angelo in Theodice
Posizione	Antistante chiesa San Giovanni Battista

non complanare X

sconnessa X

con presenza di elementi d'inciampo e/o pericolo X

La strada è completamente priva di marciapiede. Su un lato c'è un piccolo marciapiede senza rampa che inizia da uno slargo.

- Sistemazione del marciapiede ([scheda I.02](#))

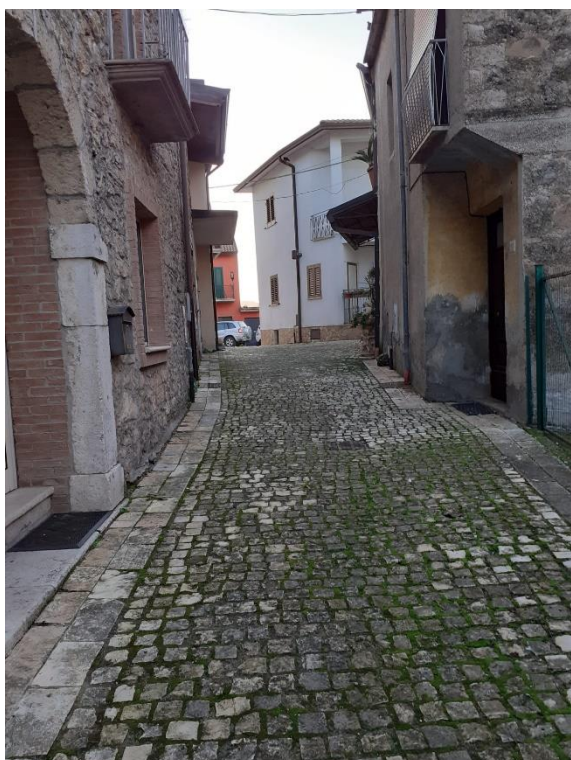
Data	26/11/2023
Codice	P02_PP10
Indirizzo	Via Spedaccio – Sant'Angelo in Theodice
Posizione	Strada laterale alla chiesa

non complanare X

sconnessa (presenza di cubetti in pietra) X

con presenza di elementi d'inciampo e/o pericolo X

- Sistemazione del marciapiede ([scheda I.02](#))

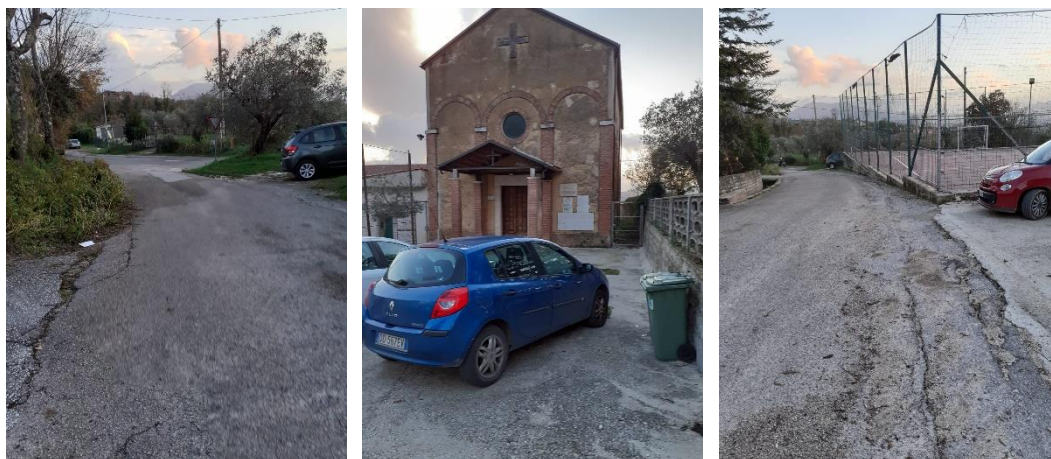
Data	12/11/2023
Codice	P01_PP13
Indirizzo	Via San Michele
Posizione	Antistante chiesa San Michele

in pendenza
privo di marciapiede

Nella parte antistante alla chiesa c'è il parcheggio auto non segnalato. Non è presente marciapiede o percorso protetto.

- Possibilità di valutare la realizzazione di passaggio protetto e di sistemazione della strada.

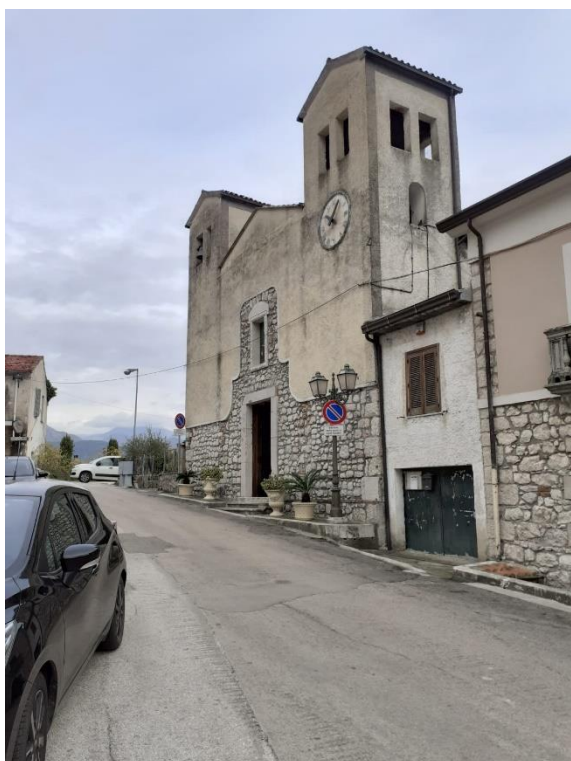
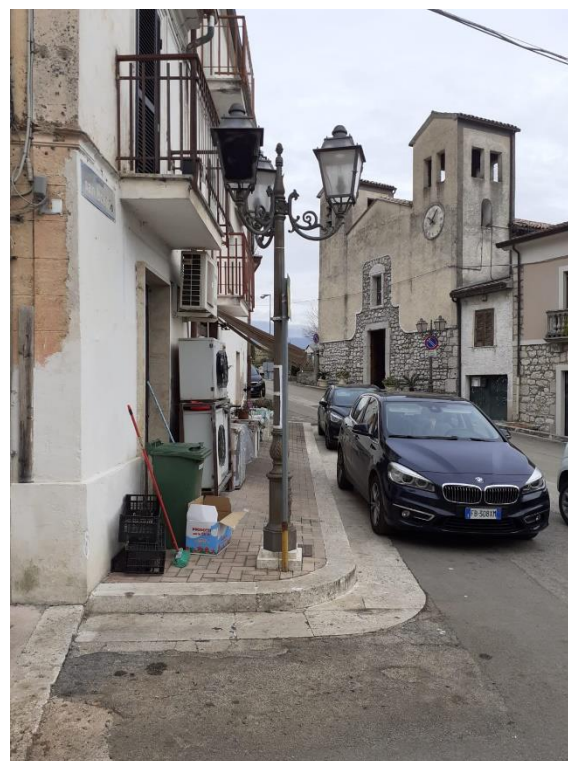
Data	20/11/2023
Codice	P01_PP12
Indirizzo	C.so San Basilio
Posizione (coordinate di posizione nella foto allegata, altro)	Tratto antistante chiesa tra C.so San Basilio e via Cappelluccia

Pavimentazione/fondo
non complanare X
con presenza di elementi d'inciampo e/o pericolo X
 con ingombri X

È assente un marciapiede continuo lungo il fronte della chiesa. Nella parte opposta c'è un breve tratto ma privo di rampe di raccordo.

- Sistemazione del marciapiede (**scheda I.02**)
